RAPPORT

Vei 2016/05

RAPPORT OM BRANN I TANKTILHENDER I SKATESTRAUMTUNNELEN I SOGN OG FJORDANE 15. JULI 2015

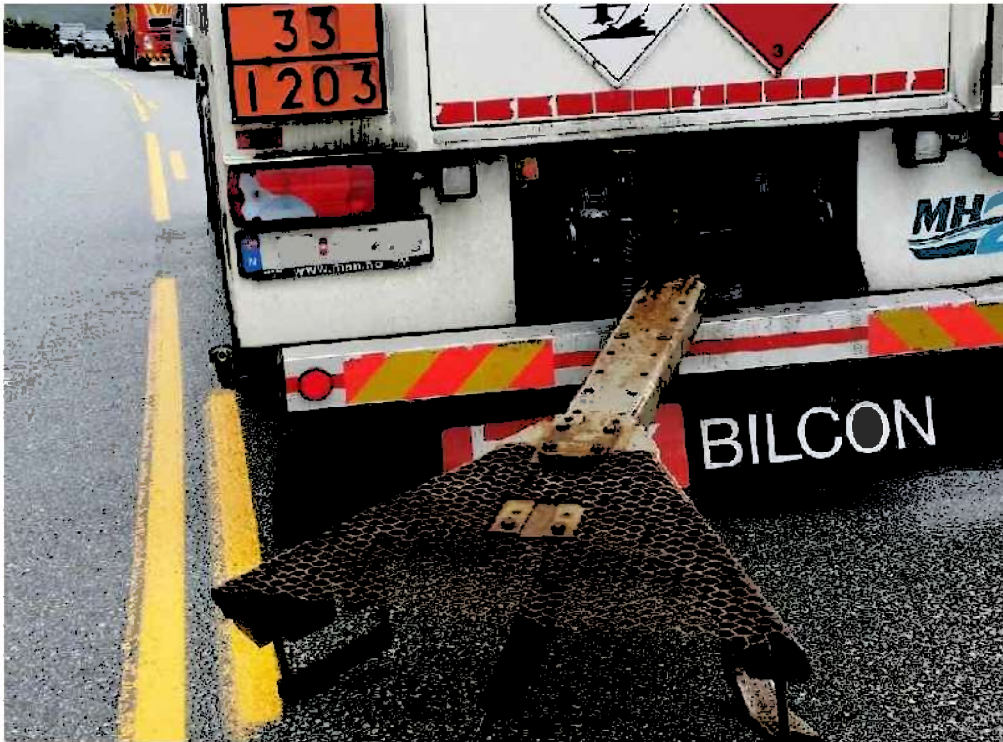
Figur 2: Rester av tilhengerdraget festet til trekkbilen, etter at det var røket ved innfestingen til tilhengeren. Foto: Politiet

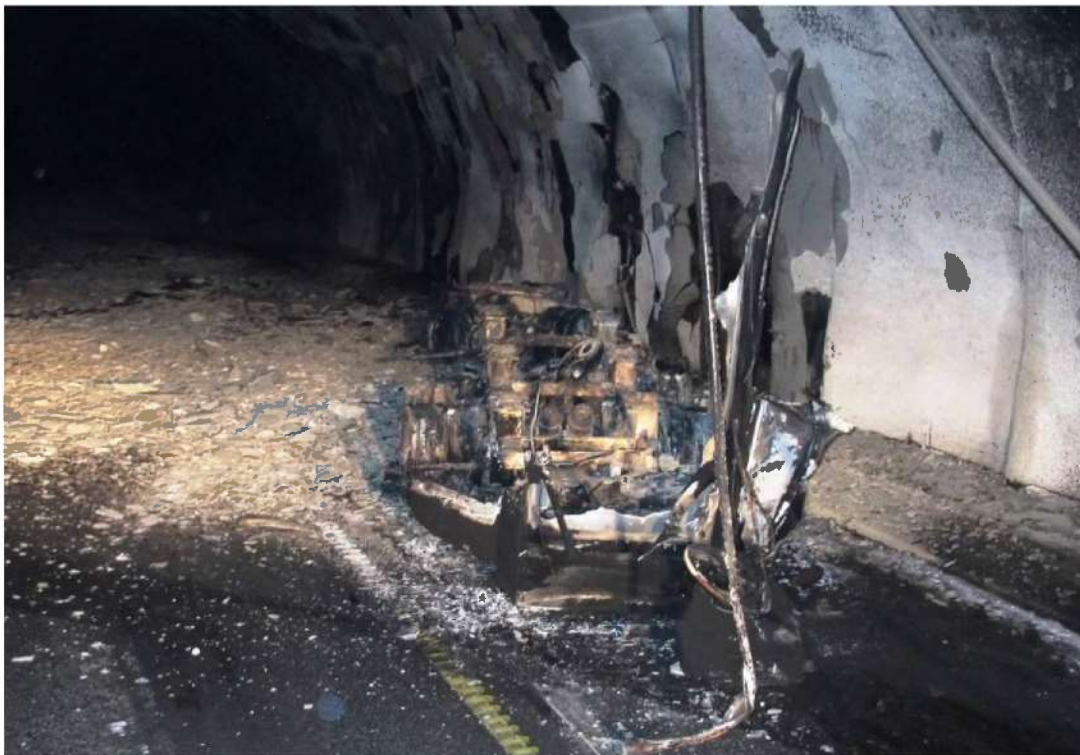
Figur 4: Restene av tanktilhengeren slik den ble stående etter at den hadde løsnet fra bilen. Foto: SHT

Brannen i tanktilhengeren og tunnelen utviklet seg raskt, og store deler av bensinen som var i tilhengerens fremre tankrom rant ut og ned mot bunnen av tunnelen. All bensinen ble etter hvert antent, og brannen spredde seg fra bunnen av tunnelen opp til de østre utløpet, som utgjør en strekning på ca. 900 meter. Tanktilhengeren og den evakuerte personbilen brant opp, og tunnelen og infrastrukturen i denne ble påført store skader.

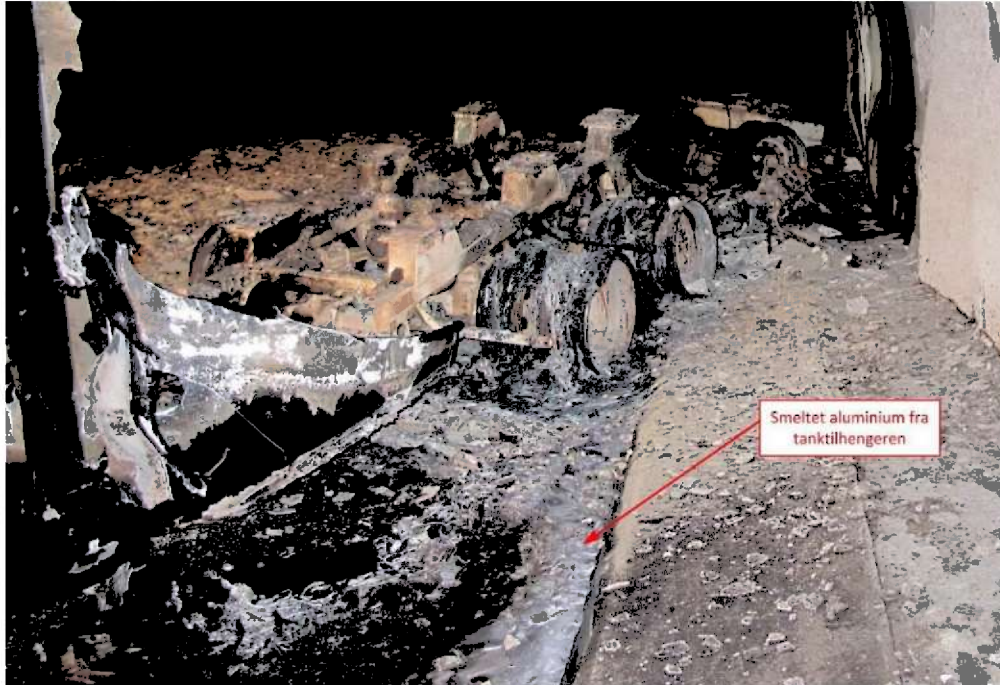
Tilhengeren som løsnet fra tankbilen ble totalskadet i brannen som startet da tilhengerens last på 16 500 liter begynte å brenne. Det var kun utbrente rester av tilhengerens for- og bakaksel igjen da brannen var slukket, se figur 6.

Figur 6: Restene av tanktilhengeren slik den ble stående i tunnelen. Foto: SHT

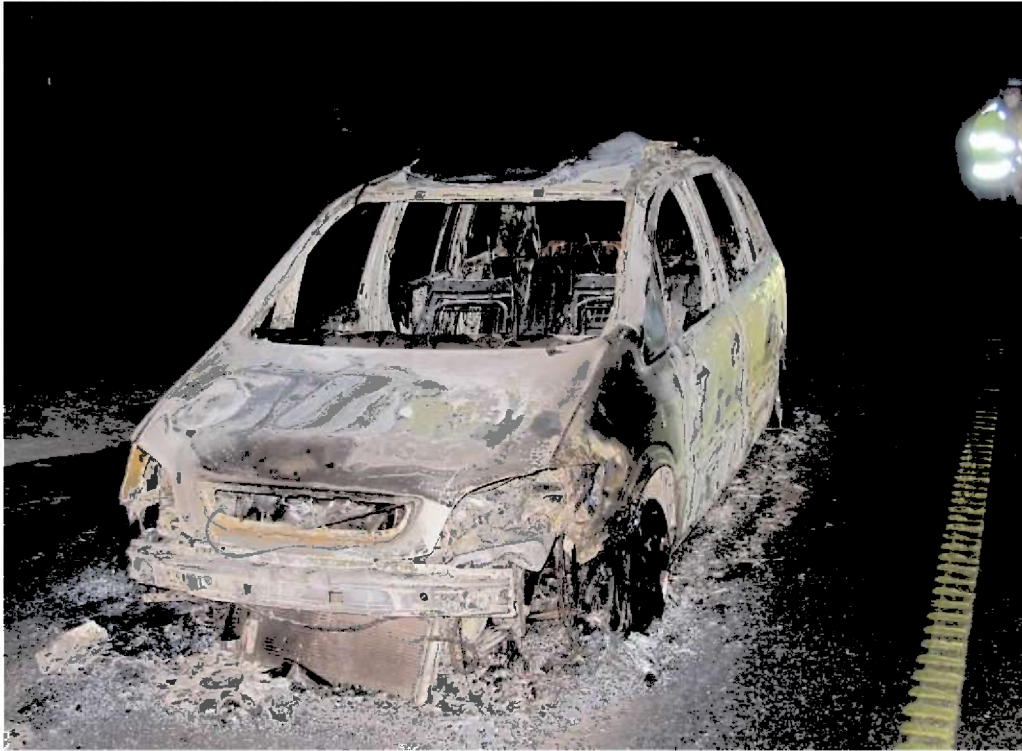
En av personbilene som kjørte inn i tunnelen etter vogntoget, ble forlatt ca. 150 meter bak vogntoget fordi den ikke var kjørbar. Personbilen som ble forlatt brant opp, se figur 7.

Figur 7: Personbilen som ble forlatt 150 meter bak vogntoget brant helt opp. Foto: SHT

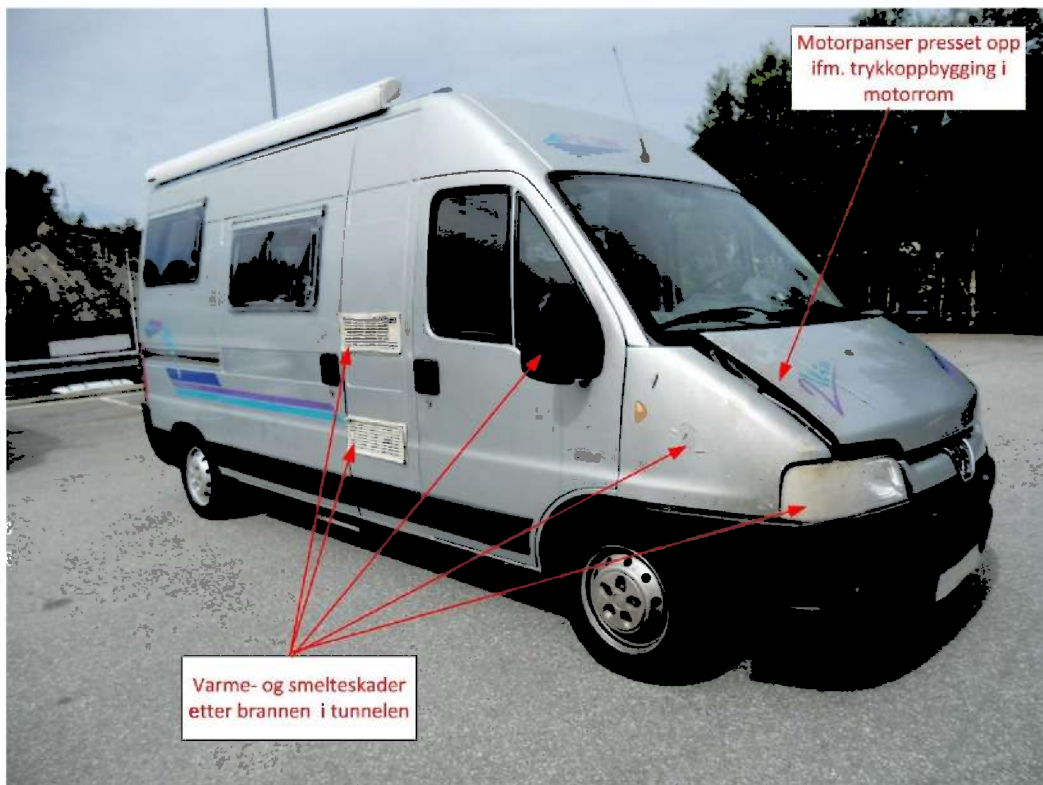
Campingbilen var 5 – 10 meter fra tanktilhengeren da bensinen antente. Kjøretøyet hadde trykkskader i motorrommet, panseret og hengslene til dette, samt varme- og smelteskader på overflatene på høyre side i tillegg til ødelagte frontlys.

Figur 8: Skader på campingbilen. Foto: Gjensidige

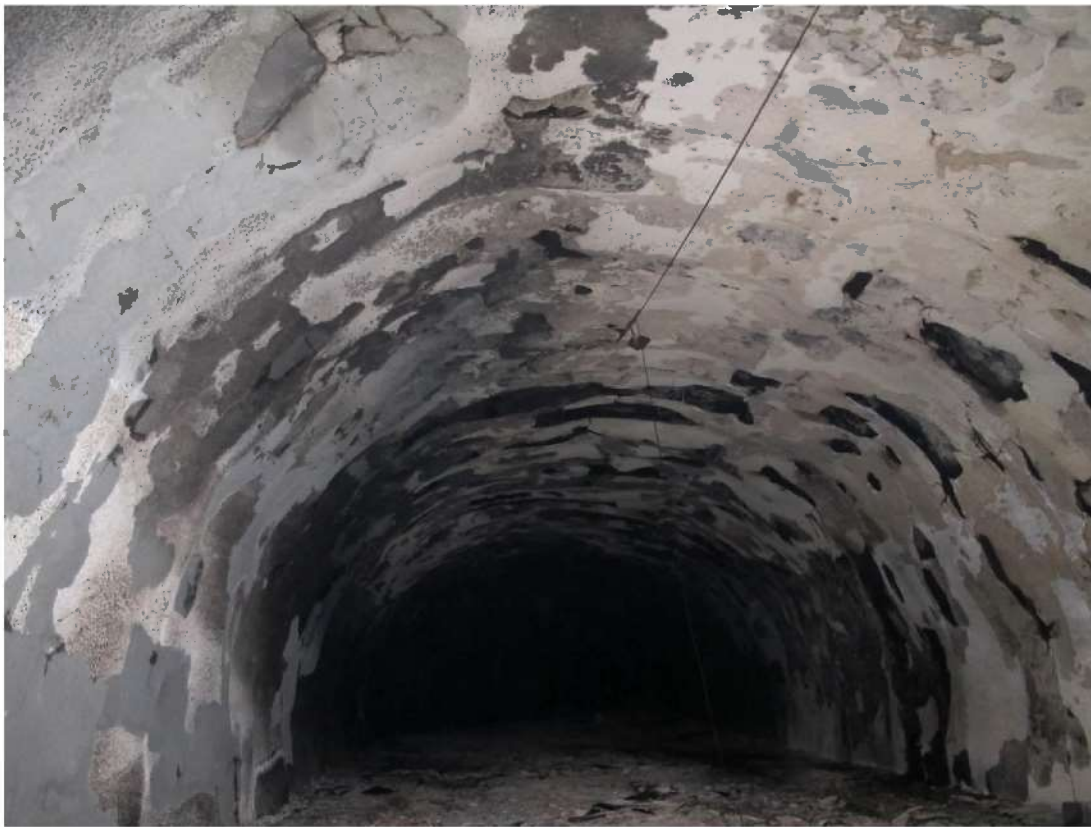
Brannen som oppsto i forbindelse med bensinlekkasjen førte til stor varme- og røykutvikling. Store deler av sprøytebetongen på tunnelvegger og i tunneltaket i området rundt den havarerte tilhengeren løsnet og falt ned. Det medvirket til at det også begynte å brenne i isolasjonsmaterialet (PE-skummet) som var montert bak sprøytebetongen.

Tunnelen ble påført store røyk- og varmeskader i den delen som lå mellom den havarerte tanktilhengeren og utløpet på Hamnen (Rugsundøysiden). Her gikk det spesielt hardt ut over ventilasjonsvifter og elektroinstallasjoner.

Figur 9: Viser skader på tunnellopet på det stedet tanktilhengeren sto. Bildet er tatt i den retningen røyken ble ventilert. Foto: SHT

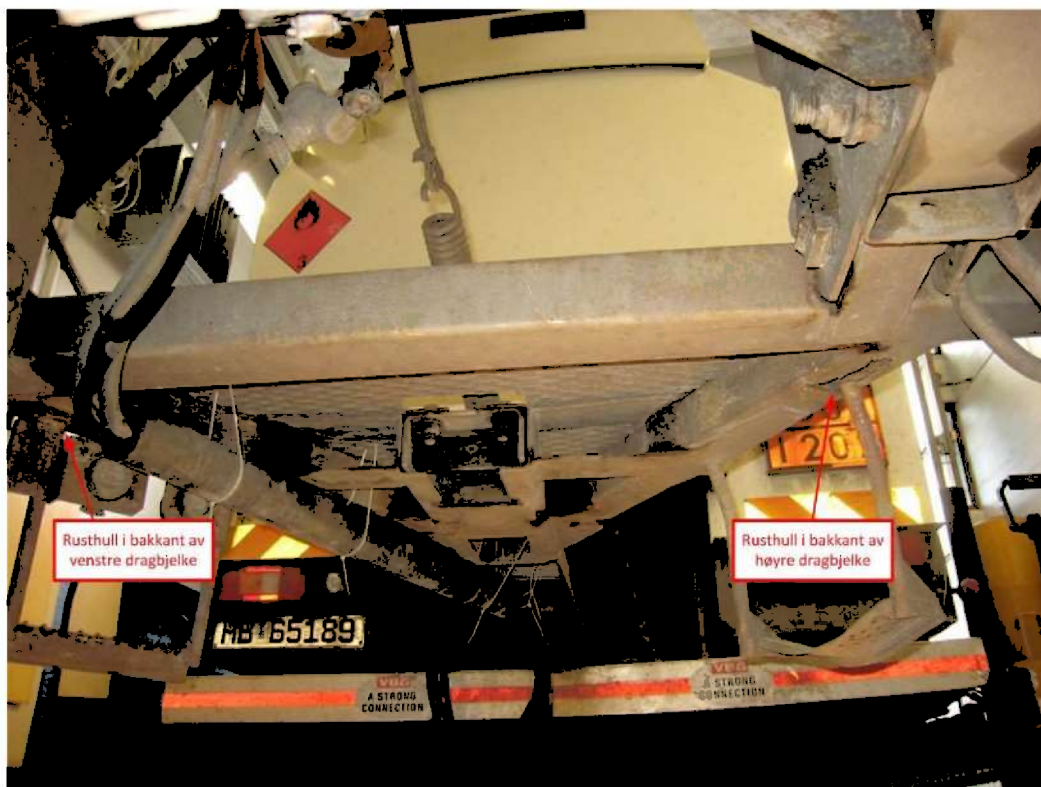
- Rustskader i tilhengerdrag. Se figur 12 med detaljbilder i figur 13 og figur 14.
- Ujevne og svake bremses
- Sprekker og store rustskader i innfesting til forakselen
- Sprekker i innfesting til fjærbolt på andre aksel
- Fjærbrudd på tredje aksel
- Diverse feil på lys
- Feil med jordingspunkt, og strekkavlastning/gjennomføring for diverse ledninger
- Div. sprekker i tank/skap

Figur 12: Rustskader i tilhengerdrag påvist i kontroll hos Statens vegvesen i mai 2011. Foto: Statens vegvesen

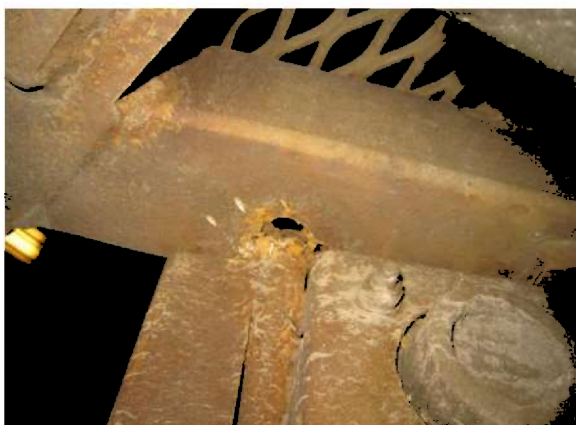
Figur 13: Rustskader i venstre dragstang. Foto: Statens vegvesen

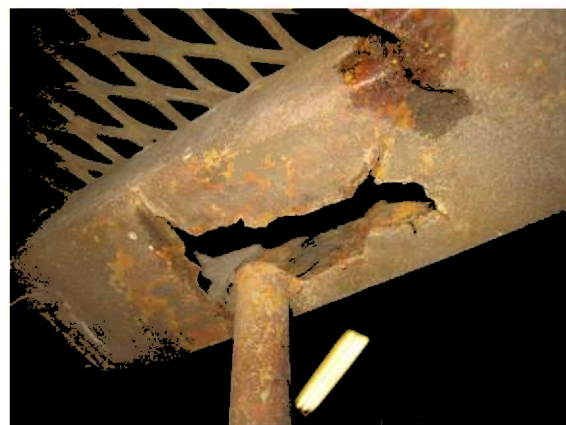
Figur 14: Rustskader i høyre dragstang. Foto: Statens vegvesen

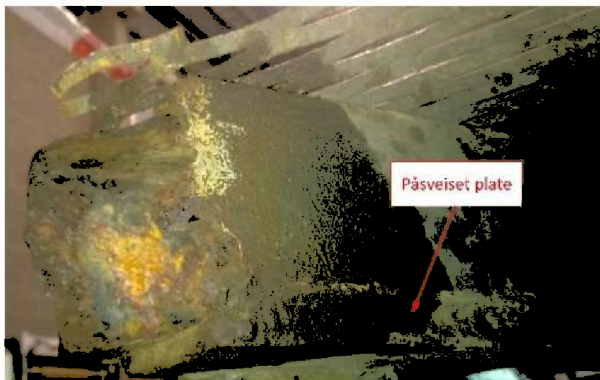
Utbedring av rustskadene ble utført ved å sveise plater på de rustskadde delene av tilhengerdraget. Platene ble sveiset på utsiden av de korroderte områdene, uten at det ble utført rustfjerning i forbindelse med dette arbeidet og uten at det ble gjort ytterligere

vurderinger av hvor omfattende de innvendige korrosjonsskadene i dragstengene var. Platene ble festet med sveisesømmer i dragstengenes lengderetning. Det ble ikke lagt sveisesømmer i endene på de to platene. De påsveisede platene på dragstengene vises i figur 15 og figur 16.

Figur 15: Påsveiset plate på venstre dragstang i forbindelse med rustreparasjon. Foto: SHT

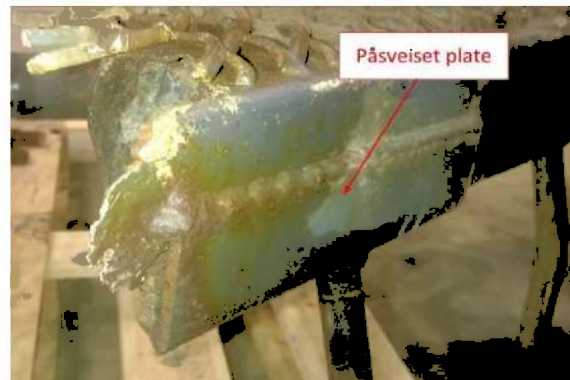
Figur 16: Påsveiset plate på høyre dragstang i forbindelse med rustreparasjon. Foto: SHT

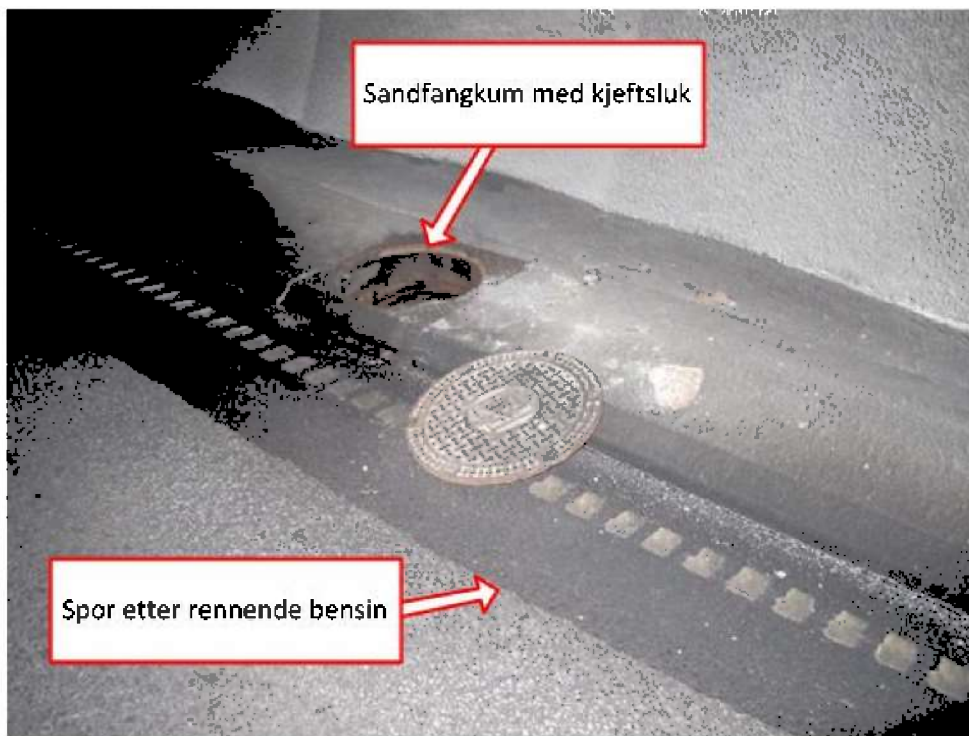
Figur 18 viser en sandfangkum med kjeftsluk og spor i asfalten etter rennende bensin. Denne kummen er en del av spyle-/overvannsystemet som har til hensikt å drenere vekk overflatevann/oljesøl fra veibanen i forbindelse med vasking av tunnelen/lekkasje fra kjøretøy. Som det kommer frem av figur 18 har ikke dette systemet hatt kapasitet til å fange opp bensinen som har rent videre nedover langs kantsteinen.

Figur 18: Sandfangkum med kjeftsluk hvor bensinen har rent forbi. Foto: SHT

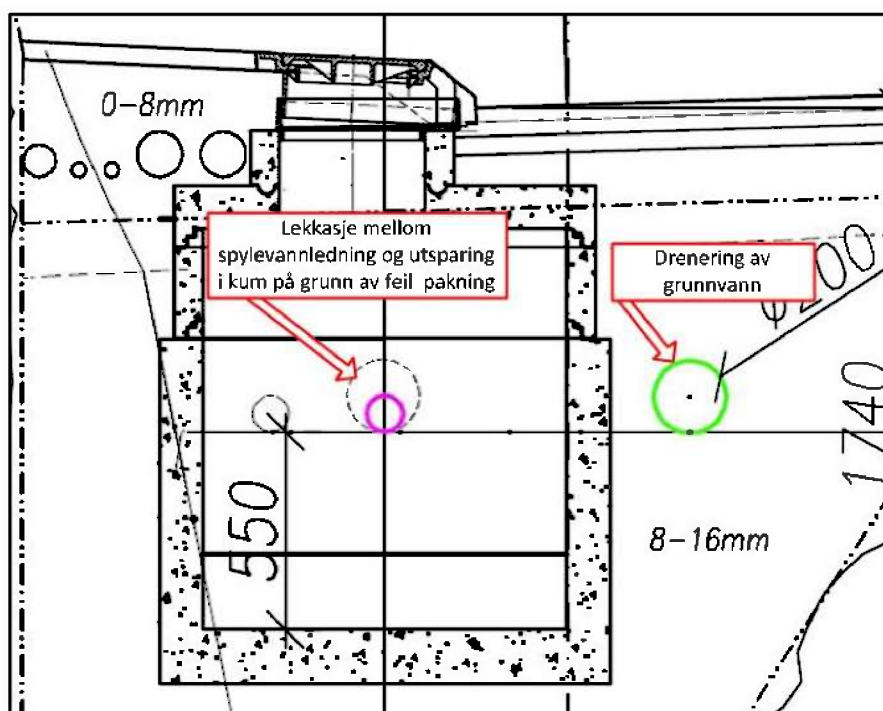
I forbindelse med reparasjonsarbeidene etter brannen ble det avdekket at det hadde vært lekkasje i spylevannsystemet. Det var montert feil pakninger mellom dreneringsrørene og utsparingen i kummene, slik at det ble lekkasje til grunnen, se figur 19. Dette medførte at bensinen som ble fanget opp av slukene i sandfangkummene lakk ut i grunnen under kummen for deretter å bli fanget opp av dreneringssystemet for grunnvannet. Det ble ikke funnet bensin i oljeutskillerne nede ved pumpestasjonen som var tilkoblet spylevannsystemet, jf. kapittel 1.10.2.3.

Figur 19: Utsnitt fra byggetegningene som viser sandfangkum. Dreneringsledningens (grønn) reelle plassering er mest sannsynlig lavere enn spylevannsledningen. Kilde: Statens vegvesen («Som bygget» – tegning)

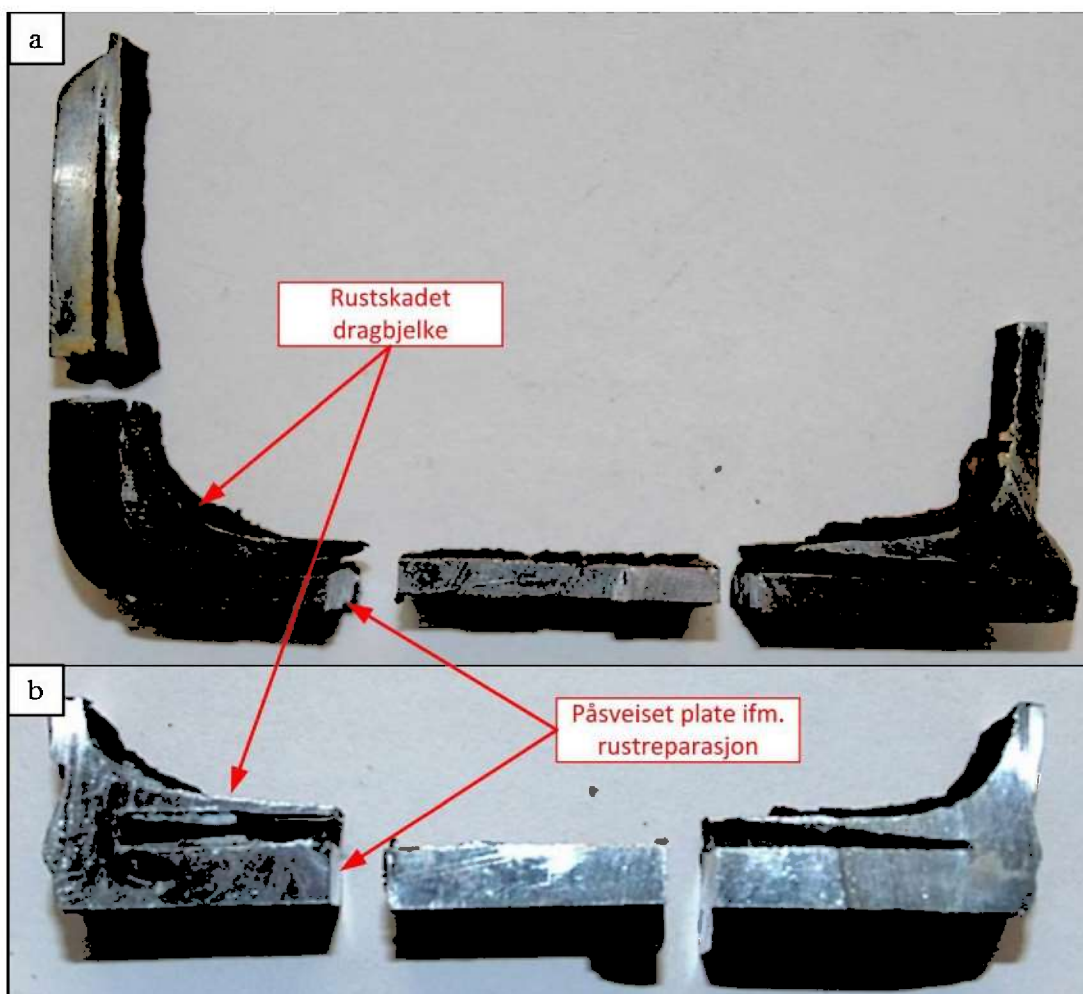
Ved undersøkelsene som SHT gjennomførte ble det påvist store innvendige rustskader i de to dragstengene som var røket av. Disse har i utgangspunktet en tykkelse på 4 millimeter, men var på flere steder betydelig tynnere på grunn av langt framskredet korrosjon.

Figur 22: Snitt av høyre(a) og venstre (b) dragstang i området hvor et er sveiset på plater i forbindelse med rustreparasjon. Foto: FLO

- *Bruddskadene i det undersøkte draget har oppstått som følge av langt fremskredet korrosjon som har tært bort bjelkematerialet i store deler av tverrsnittet.*

- *Funn av stein i korrosjonsproduktene mellom påsveiset plate og bjelke tyder på at det ikke har vært utført noen rustfjerning i forbindelse med dette arbeidet.*

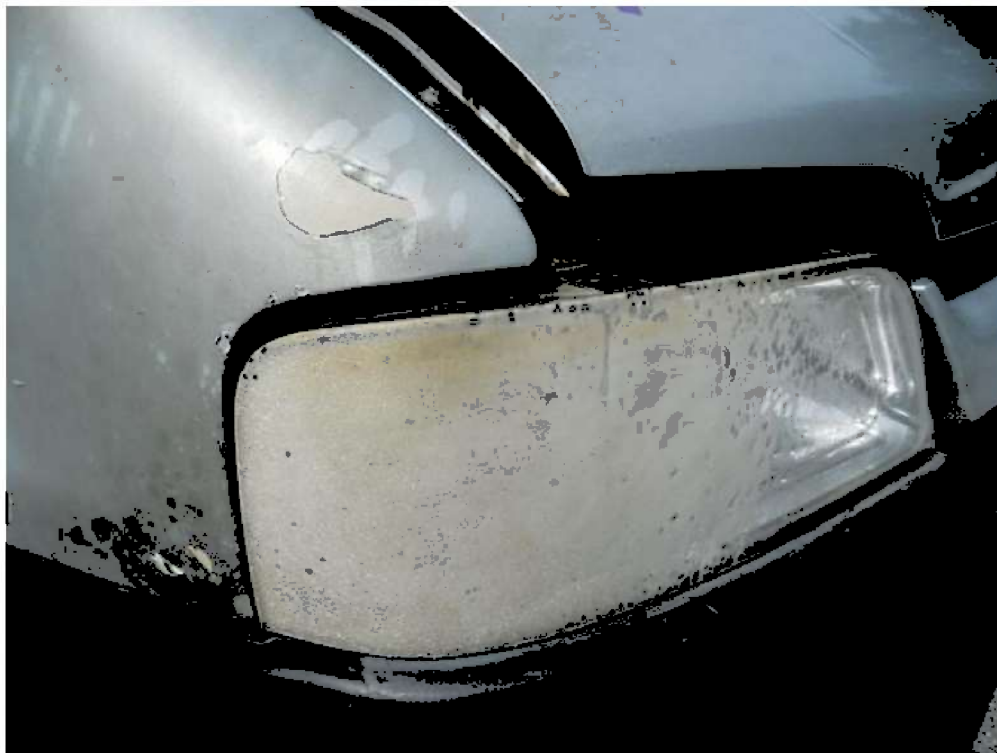
Figur 23. Nærbilde av panseret på campingbilen som kom kjørende bak tankbilen og som stoppet bak hengeren. Bildet viser at panseret har løftet seg, sannsynligvis som følge av en trykkending i motorrommet. Foto: Gjensidige

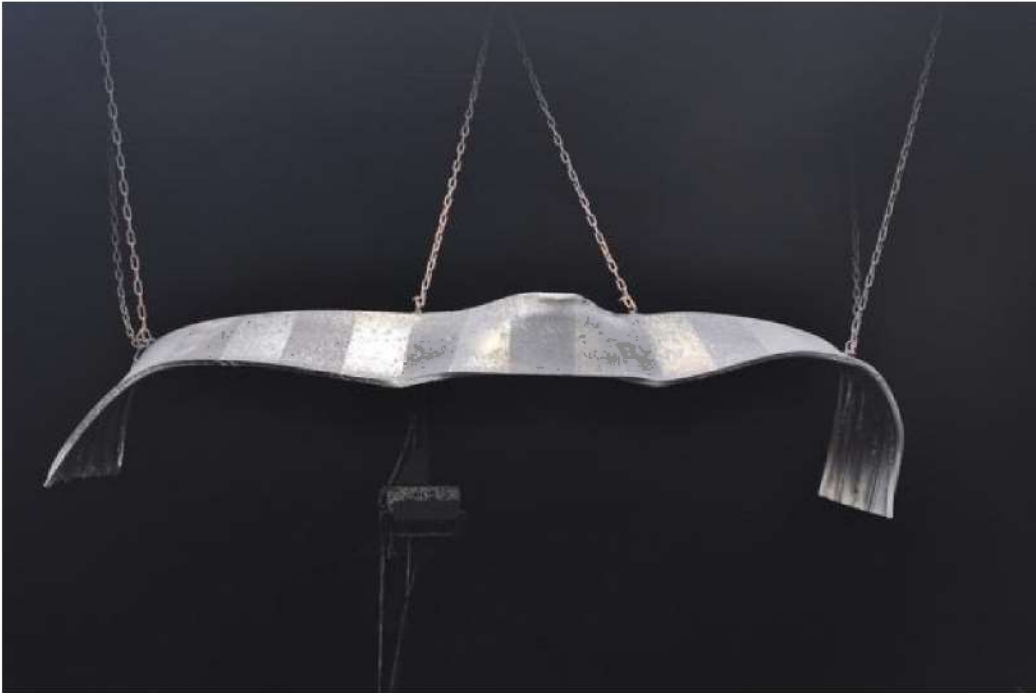
Figur 29: Høydebegrensningsskilt i aluminium ved tunnelportalen ved Hamnen med tydelige deformasjonsskader som følge av varmepåvirkning. Foto: Statens vegvesen

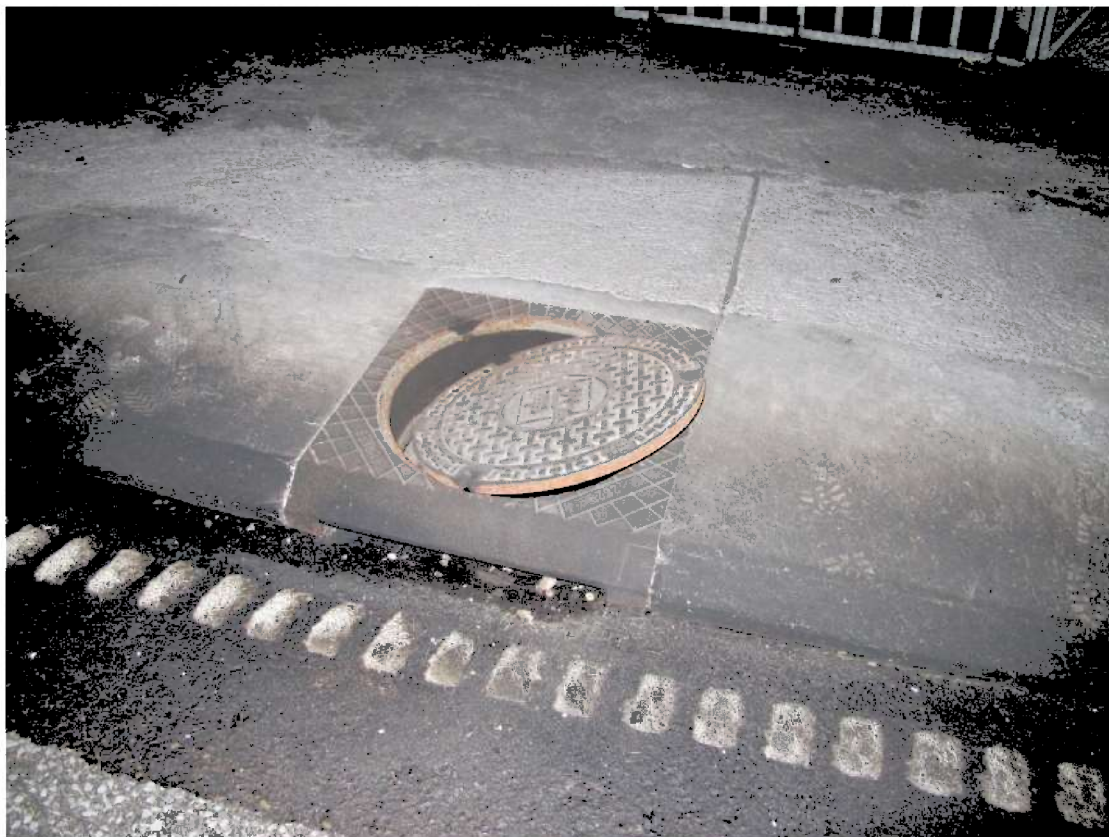
Figur 30: Sandfangkum med sluk om lag 270 meter nedenfor brannstedet. På bildet ses mørke spor av bensin som har rent forbi sluket. Foto: SHT

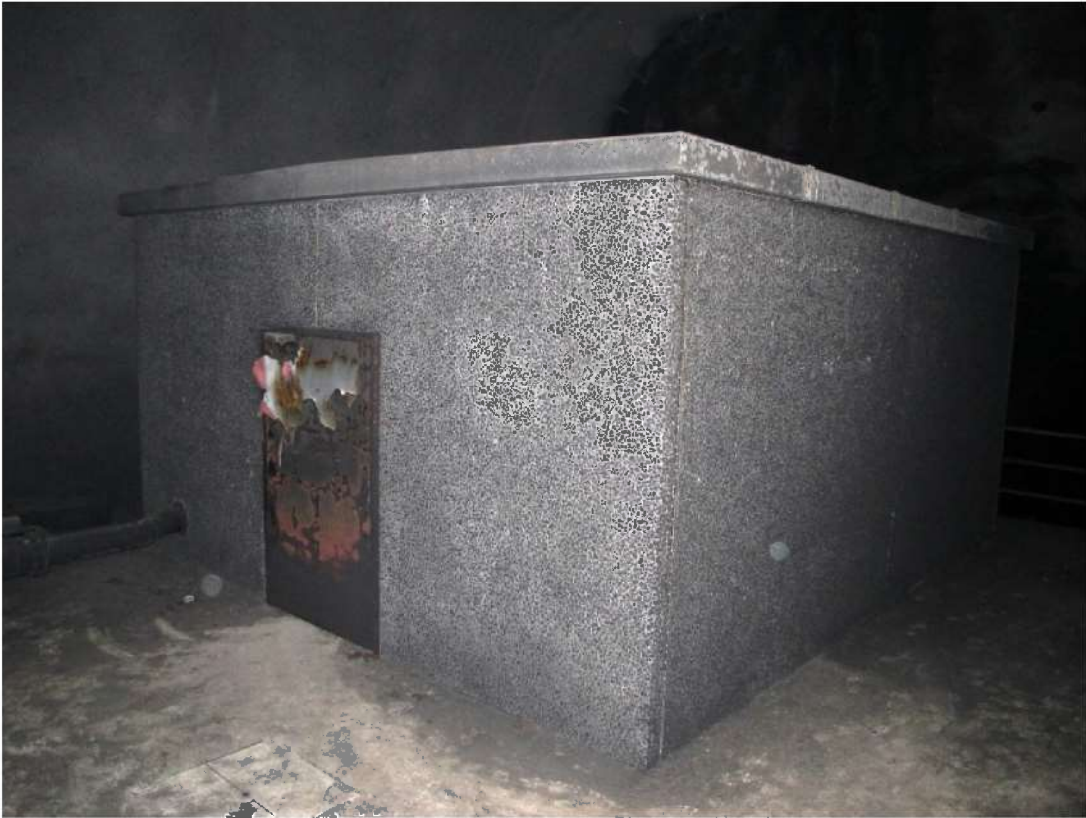
Undersøkelsen av pumpestasjonen viste varme- og sotskader på pumpestasjonen, konstruksjonene under pumpestasjonen samt omkringliggende fjell. Vannspeilet i slambassenget var sort og fremstod som forurenset, mens vannspeilet i oppsamlingsbassenget var uten vesentlige forurensinger.

En av rørstussene under pumpestasjonen for utløp av overvann og grunnvann var skadet av varme.

Figur 31: Pumpestasjonen ved bunnen av tunnelen med brann- og sotskader på overflatene.
Foto: SHT

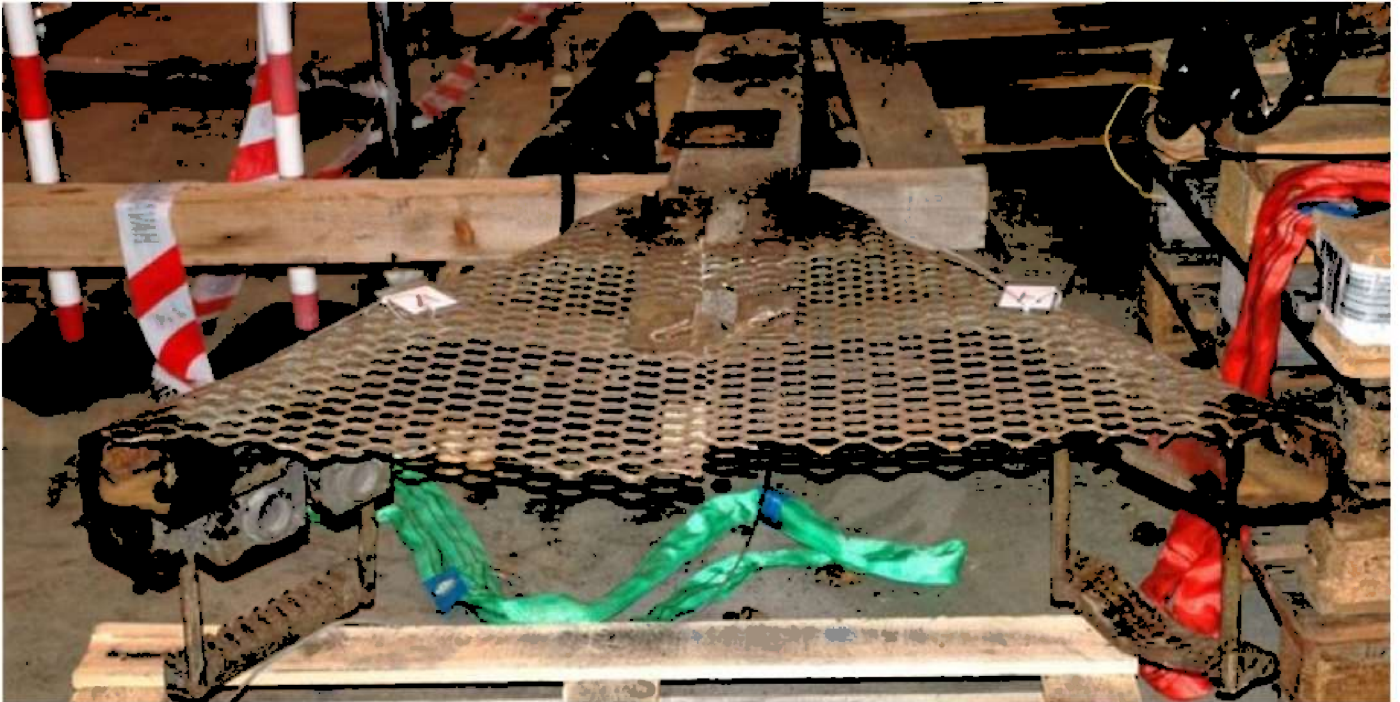
Figur 1 Oversiktsbilde av drag med bruddskader.

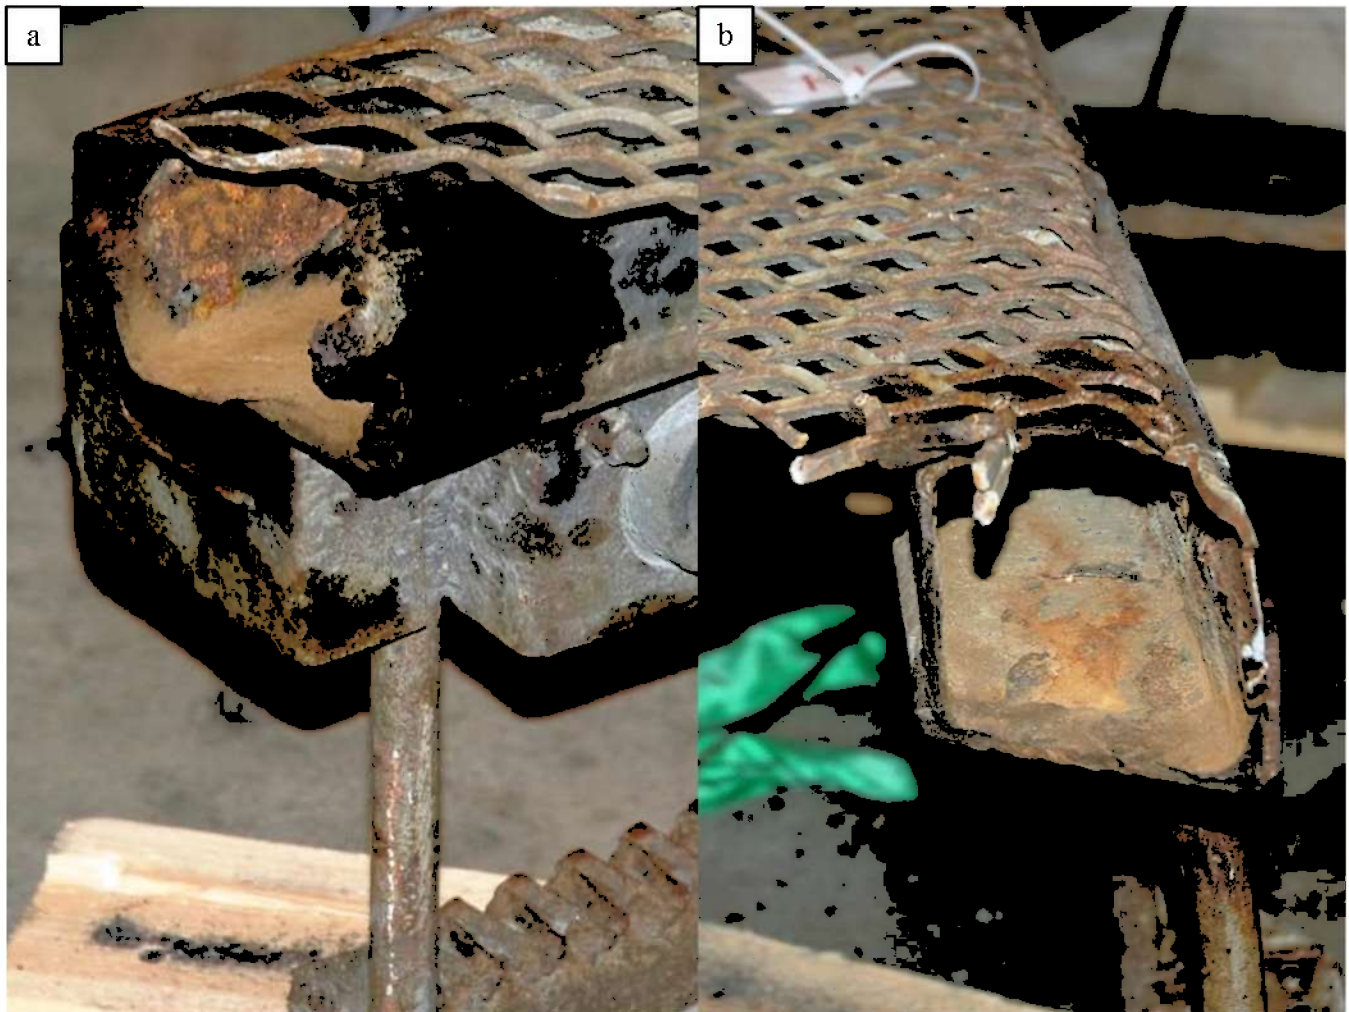
Figur 2 a. Bilde av bruddskade merket venstre side (V). b: Bilde av bruddskade merket høyre side (H).

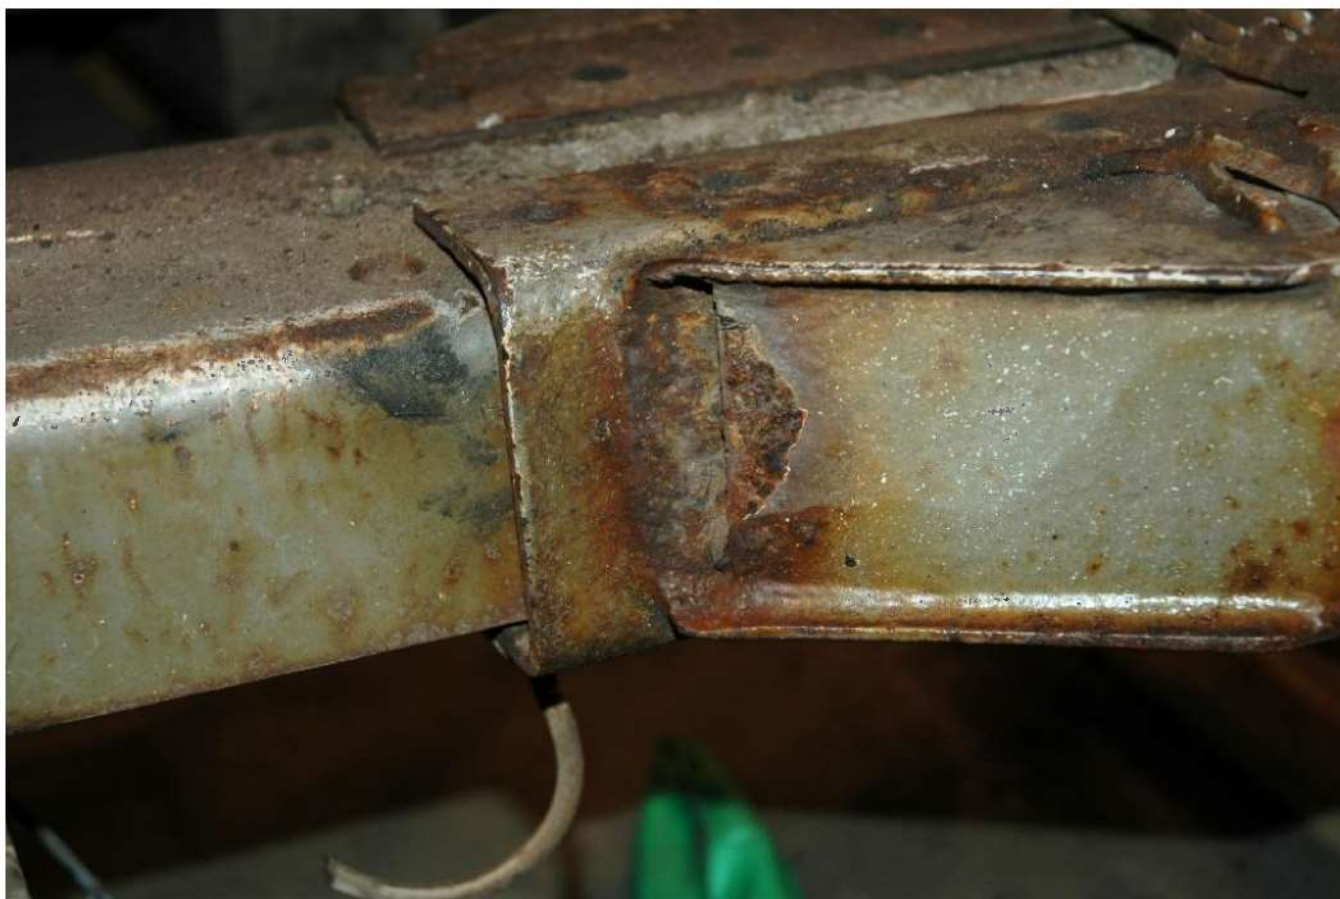
Figur 3 Bilde som viser innsveising av profil til innfestet av draget med åpning som gir fuktinntrenging på insiden av profil.

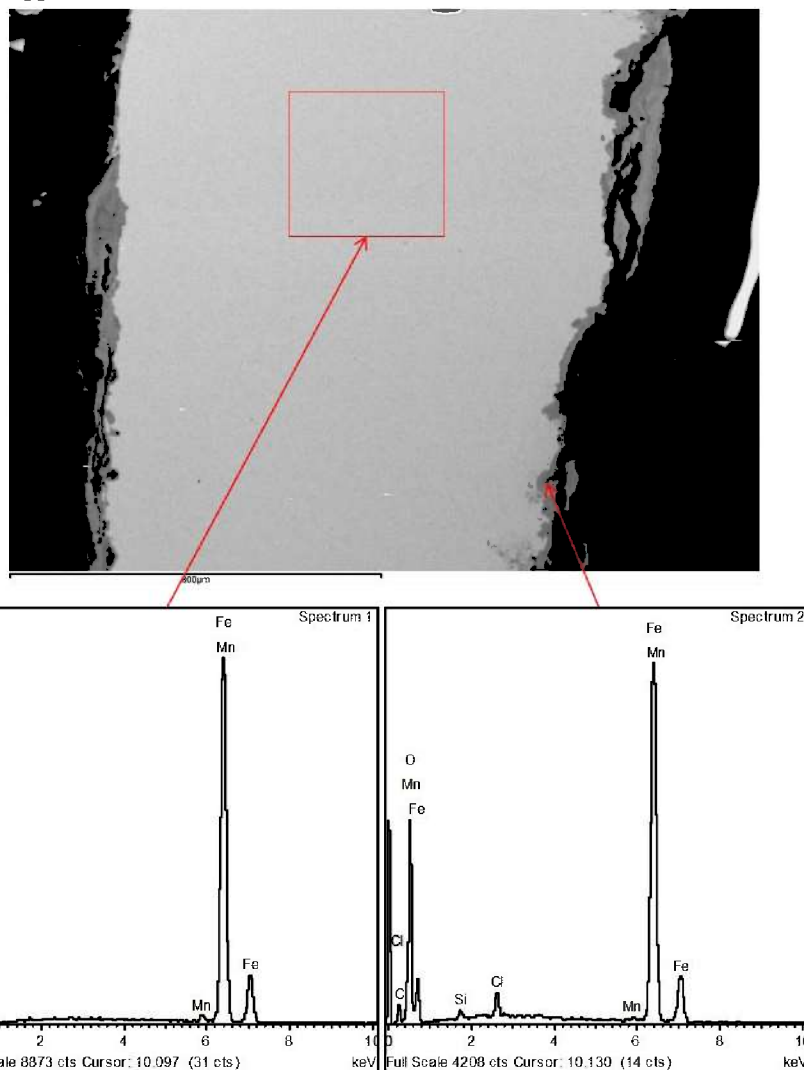
Figur 11 Bilde i SEM av tverrsnitt av vegg til profil merket H-side. Bildet viser korrosjon fra begge sider av tverrsnittet. EDS spektrene viser at profilen består av mangan-stål og der korrosjonsproduktene har innslag av klor.

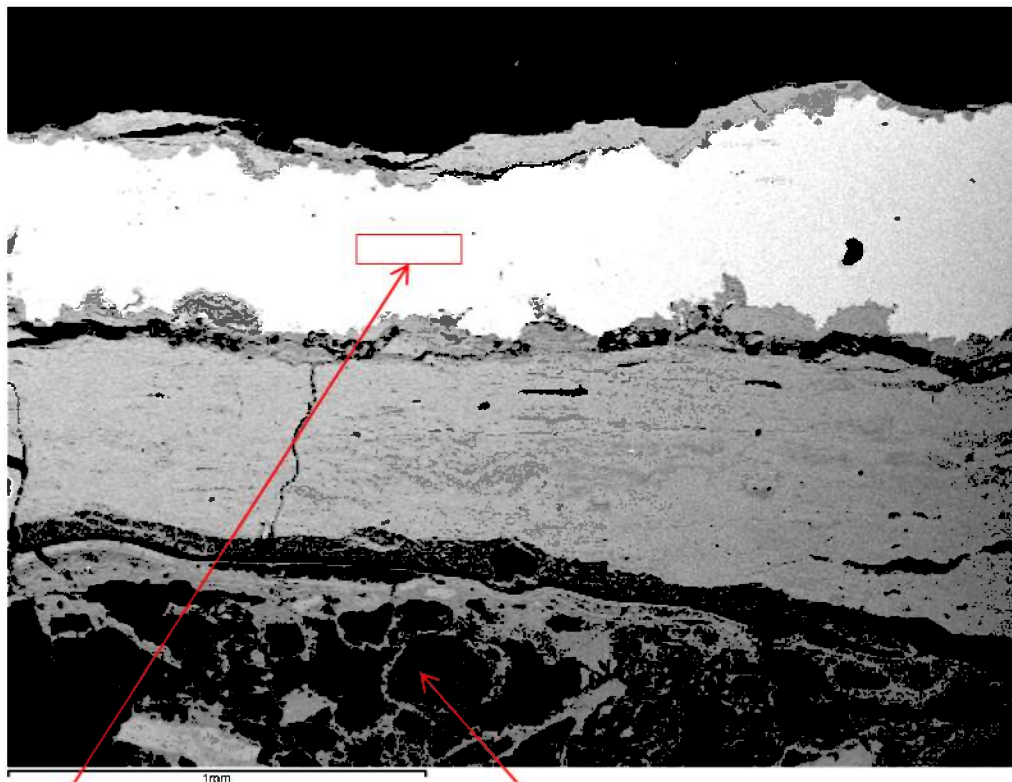
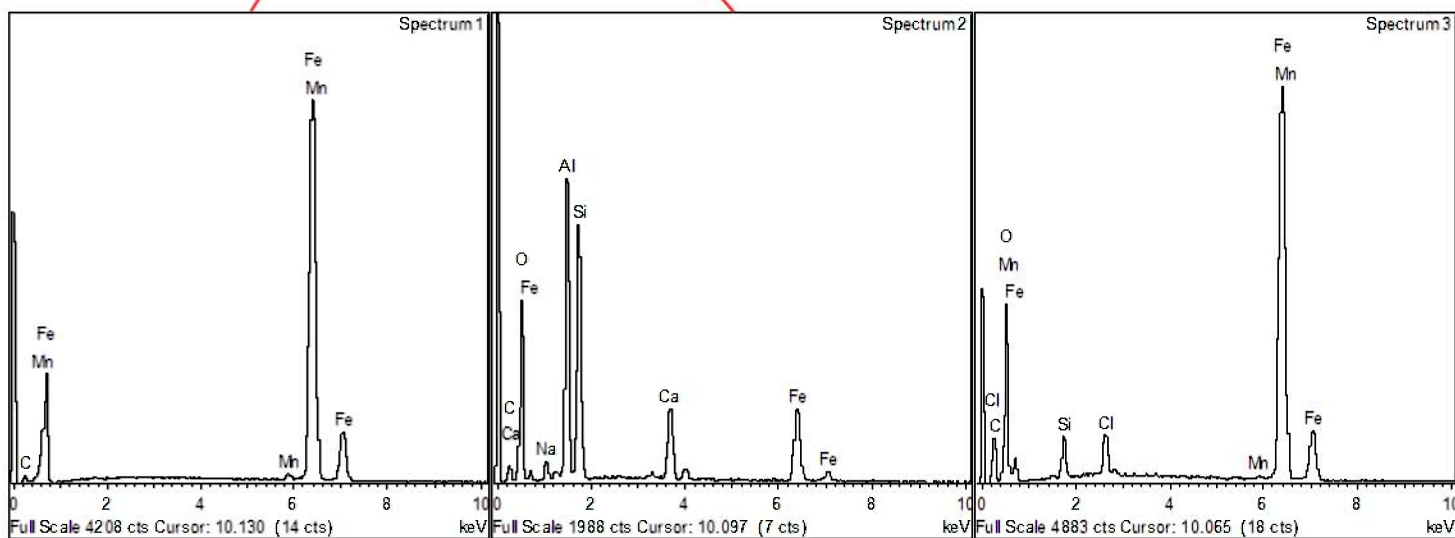
Figur 12 Bilde i SEM av tverrsnitt av vegg til profil merket V-side. Bildet viser korrosjon fra begge sider av tverrsnittet. EDS spektrene viser at profilen består av mangan-stål, deler av korrosjonslaget har mineralske partikler (stein) og korrosjonsproduktene med innslag av klor.

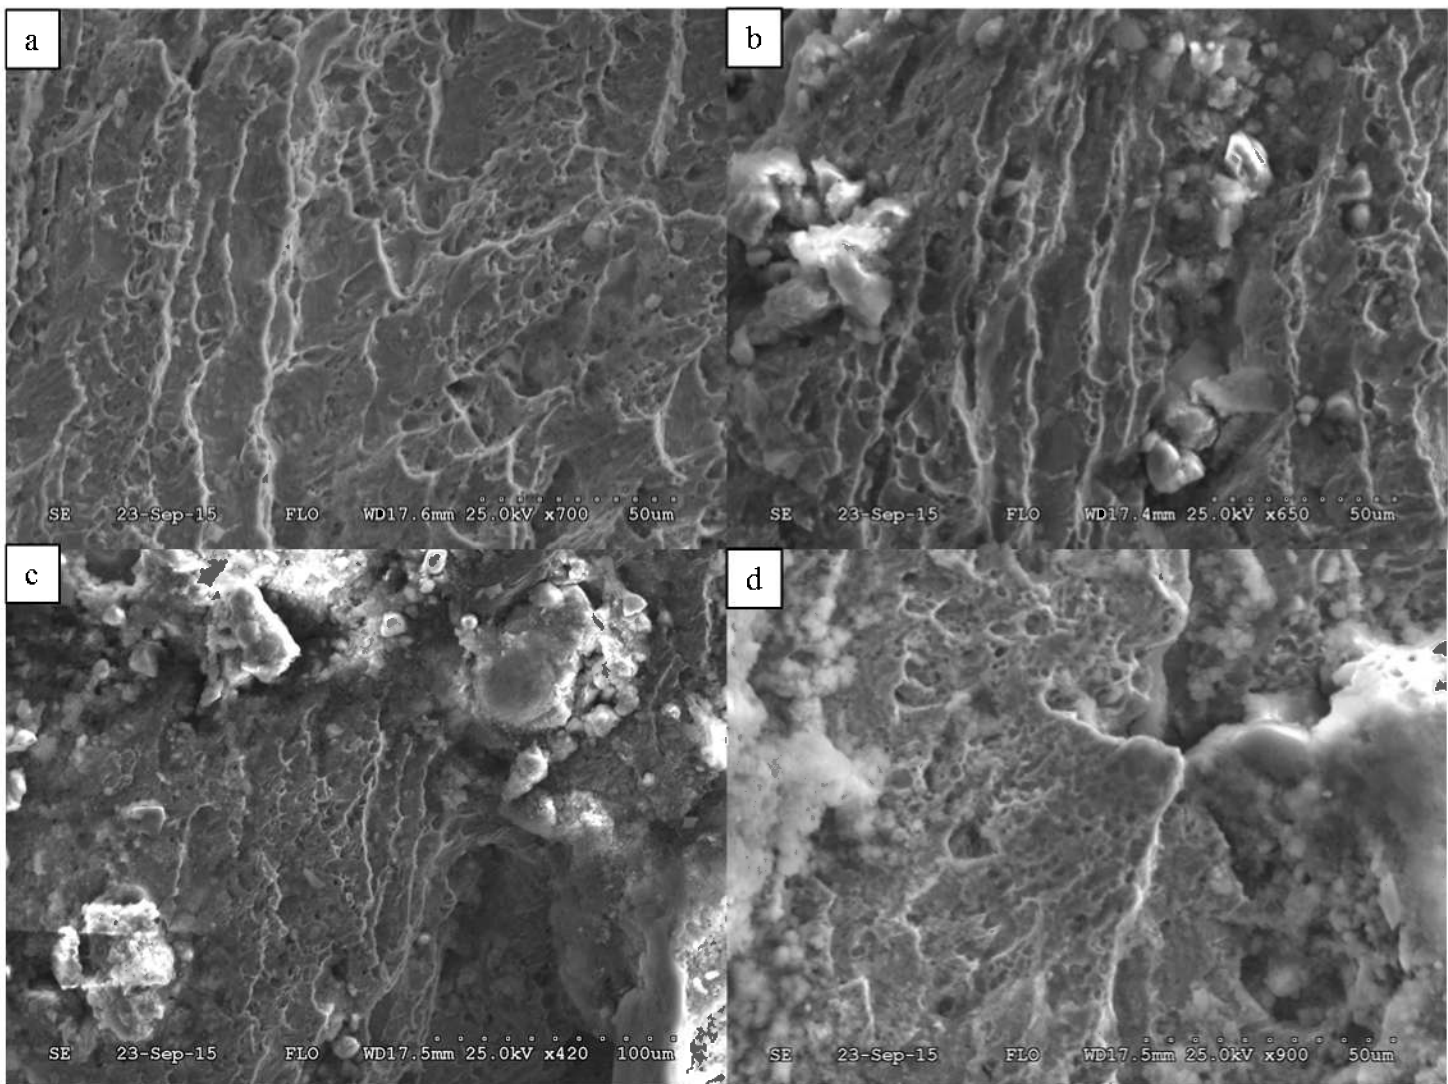
Figur 15a-d: Fraktografbilder i SEM av område vist i Figur 14d. Bildene viser dimpler i bruddflaten forenlig med overbelastning og begynnende korrosjon oppstått etter havariet.

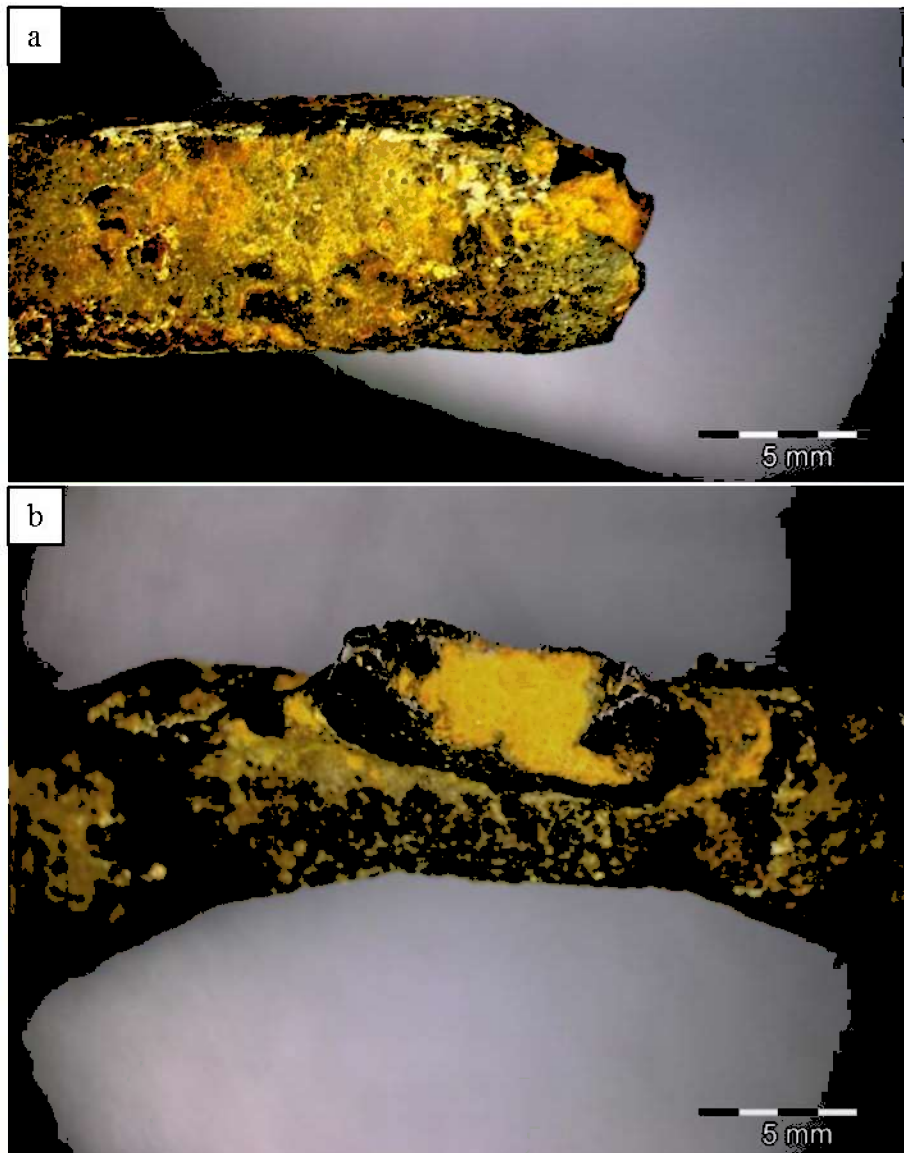
Figur 17 Bilde av a: Brudd i nettingtråd og b: Brudd i sveisepunkt.
