RAPPORT

Vei 2016/05

RAPPORT OM BRANN I TANKTILHENDER I SKATESTRAUMTUNNELEN I SOGN OG FJORDANE 15. JULI 2015

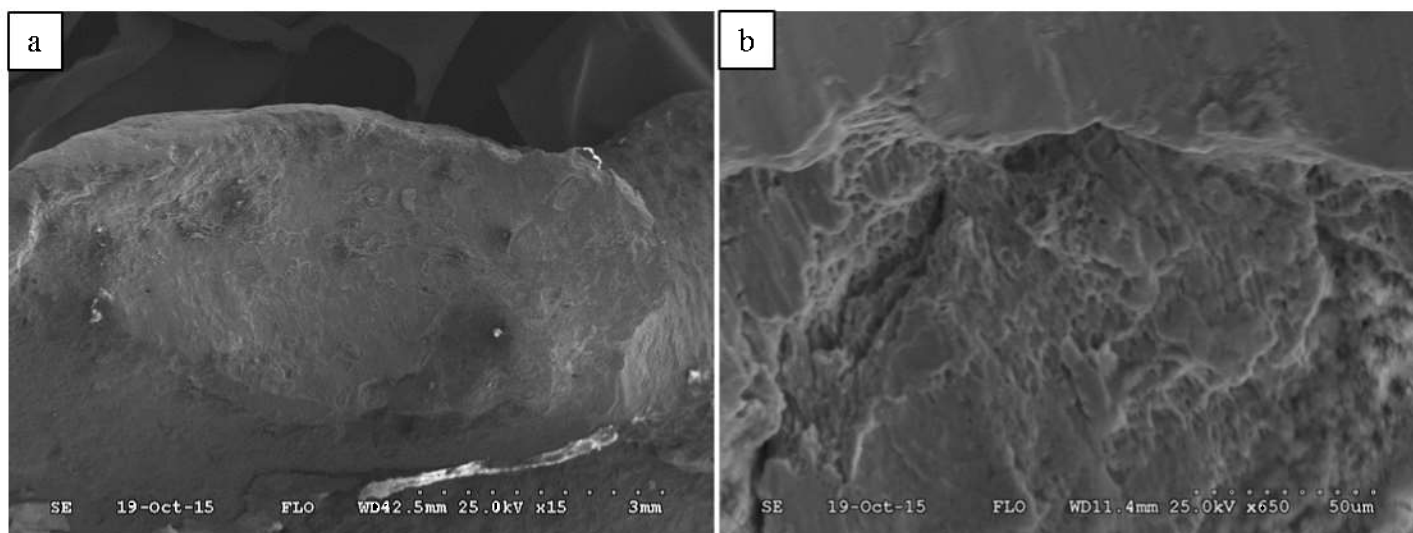
Figur 18ab Bilde i SEM av sveisepunkt med bruddskade. b: Bilde i SEM av dimpler i bruddflaten typisk for overbelastning.

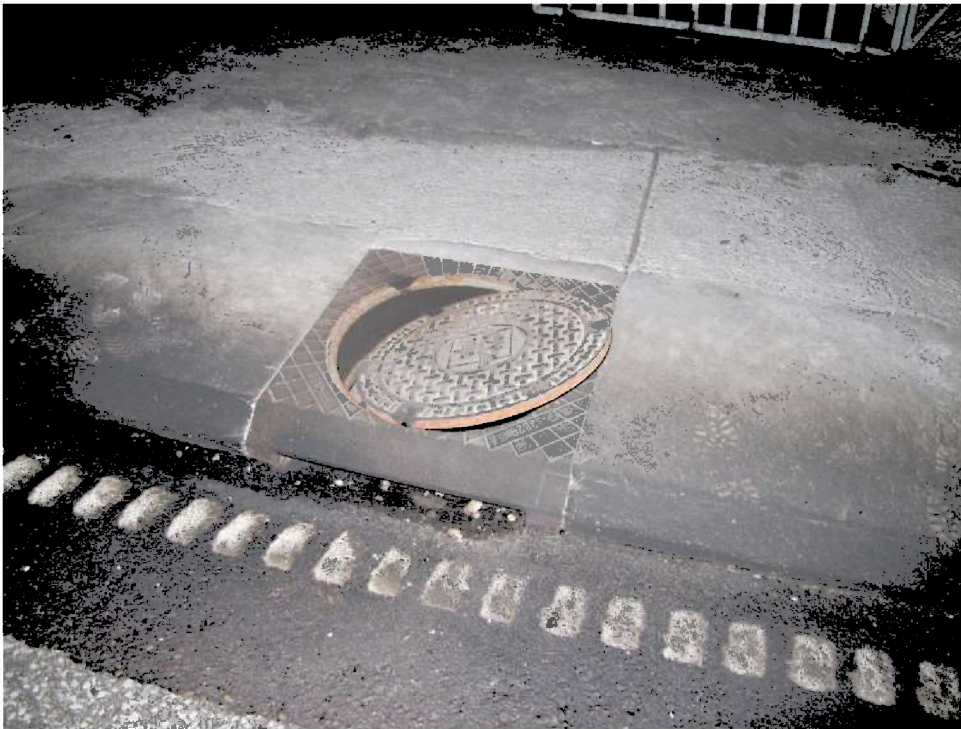
Figur 3 En dräneringsbrunn där bensin kan samlas upp genom den 60 cm breda och ca 5 cm höga öppning ("svalg") som finns mot vägbanan. Den svarta strimma (ungefär 0.7 m bred i bilden) på vägbanan är där den största andelen bensin rann ner och som sedan tog eld (därav märken). Brunnen på bilden stod 187 m nedanför släpet.

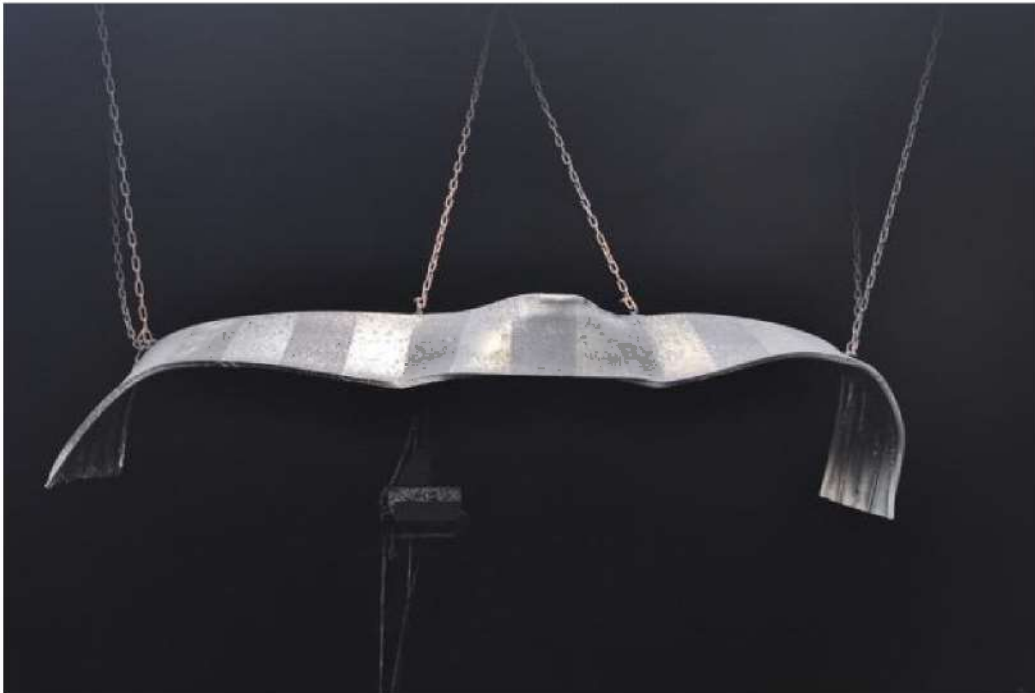
Figur 16 Ett foto taget efter branden av höjdvarningskylten vid tunnelmynningen vid Hamnen (källa: Statens Vegvesen).

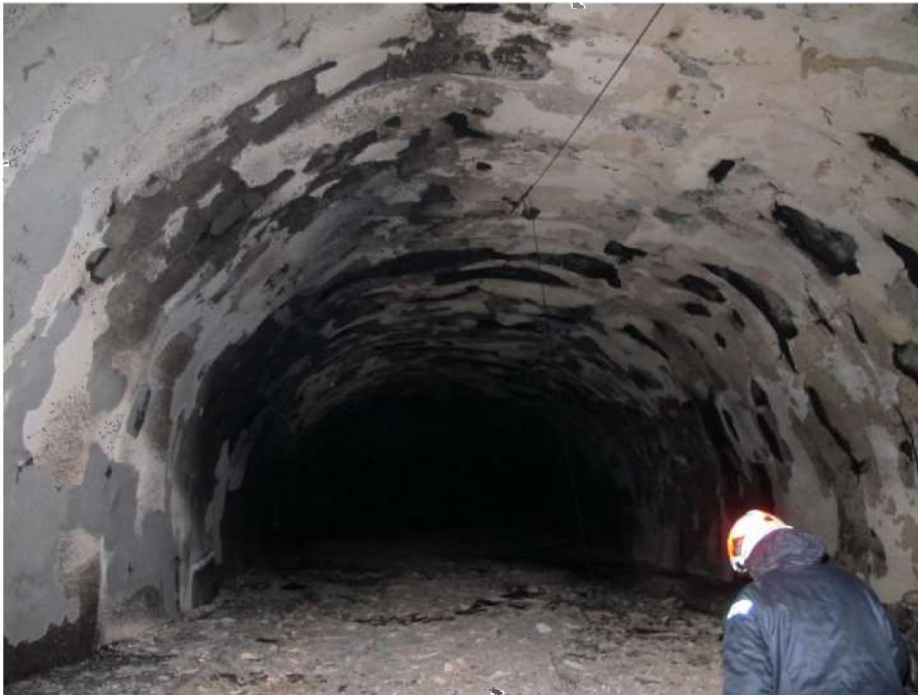
Figur 17 Skador på sprutbetongen strax ovanför släpet.

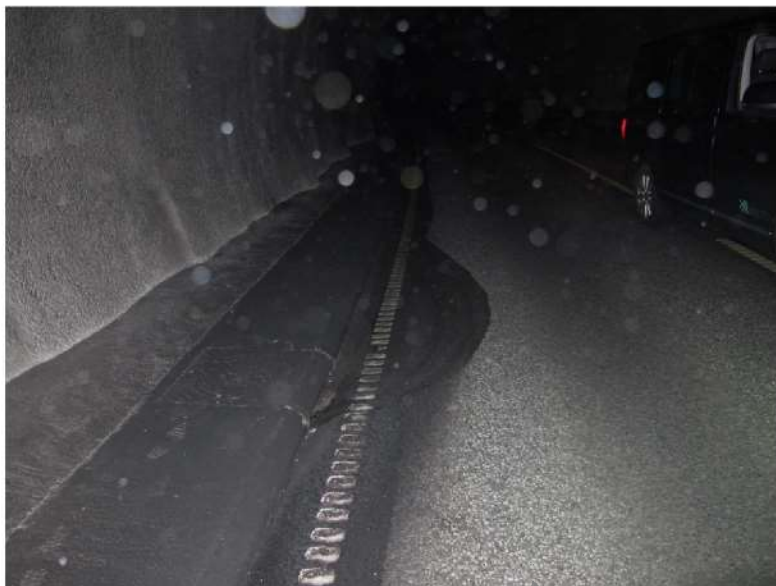
Figur 20 Vid brunn nr 3 finns en avvikelse på hur bensinen har runnit ner längs vägbanan. Den buktar ut och det ser ut som bensin har flödat ut ifrån brunnen.

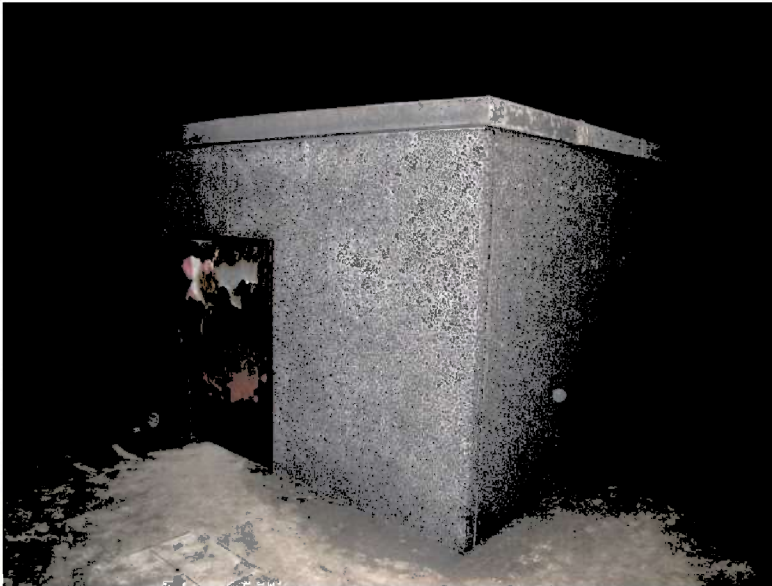
Figur 21 Våldigt speciella brandskador på dörren in till pumphuset som ligger rakt ovanför slambassängen. Bortom och bredvid pumphuset finns ett galler som man kan promenera på. Nedanför det finns slam- och vattenbassängen. Det fanns tydliga tecken på att det har brunnit nere i slambassängen.
