2018

Flaum 14. –15. oktober

Statens vegvesen

Størst skade på fv. 333 Skjolden – Mørkrid i Luster kommune

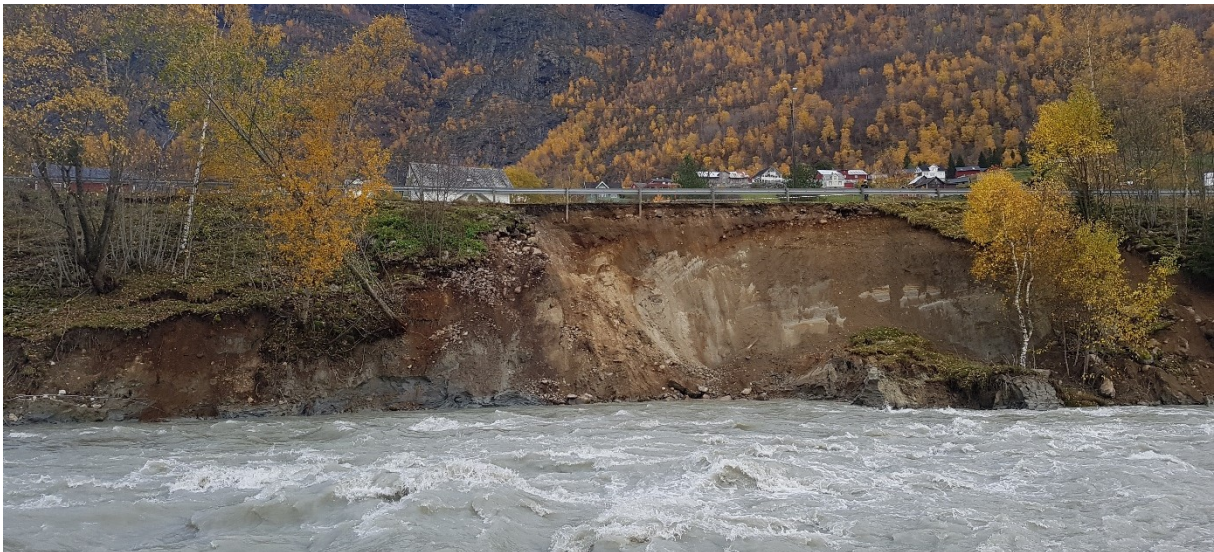
Bilde teke 15/10 ca kl. 12 ved Smiebakken. Her rasa det kontinuerleg utover dagen. Området sperra av politiet.
Foto: Svein Jarle Slinde, Statens Vegvesen

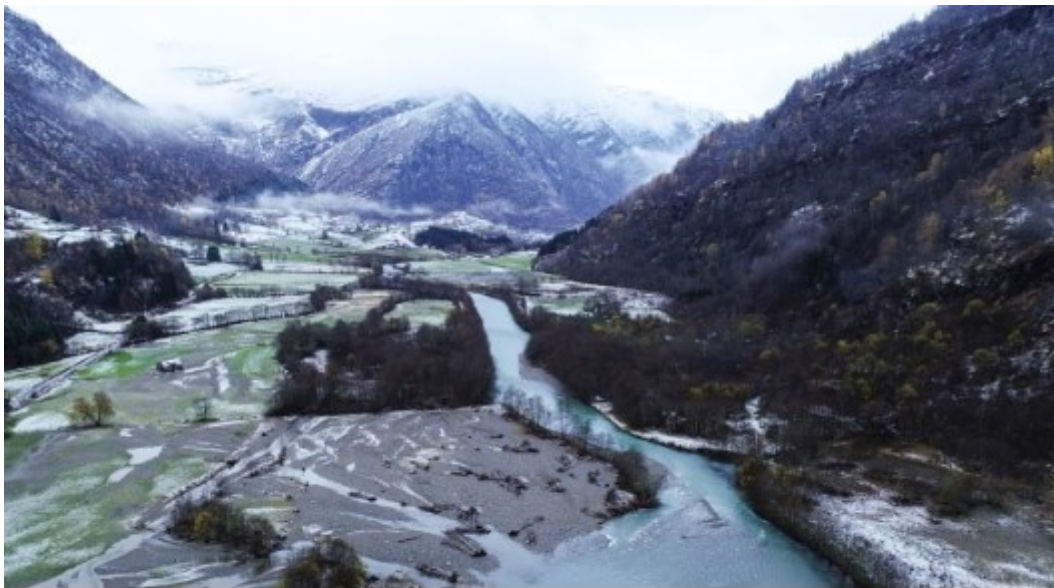
MØRKRIDSDALEN: Slik ser det ut i Mørkridsdalen litt over ei veke sidan flaumen.

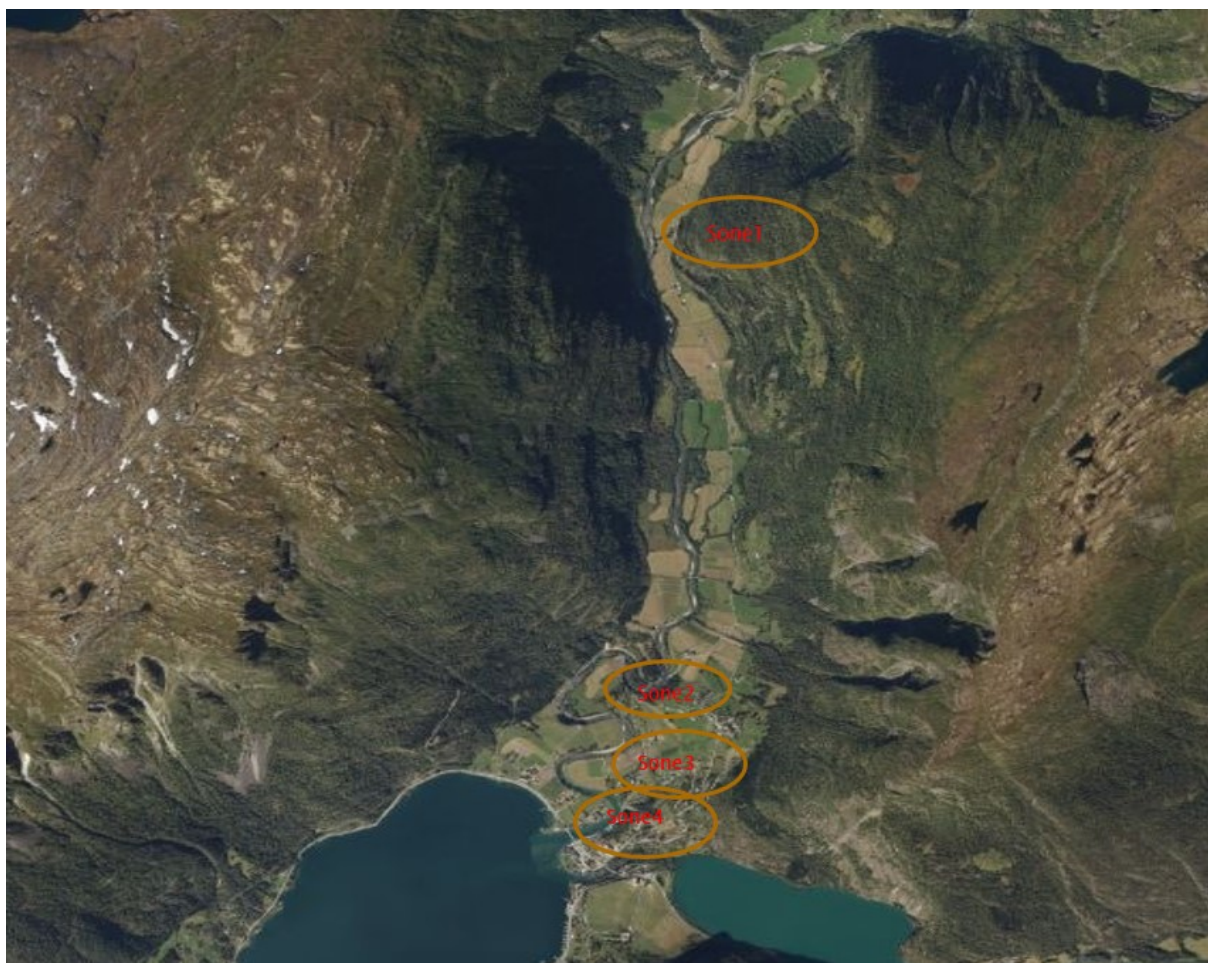
Største skader på vegnettet fekk vi på fv. 333 Skjolden – Mørkrid i Luster.

Moen – sone 1 på kartet

Her er ei strekning på om lag 150 meter veg med elfevørebygging øydelagt. Brua har fått skade.

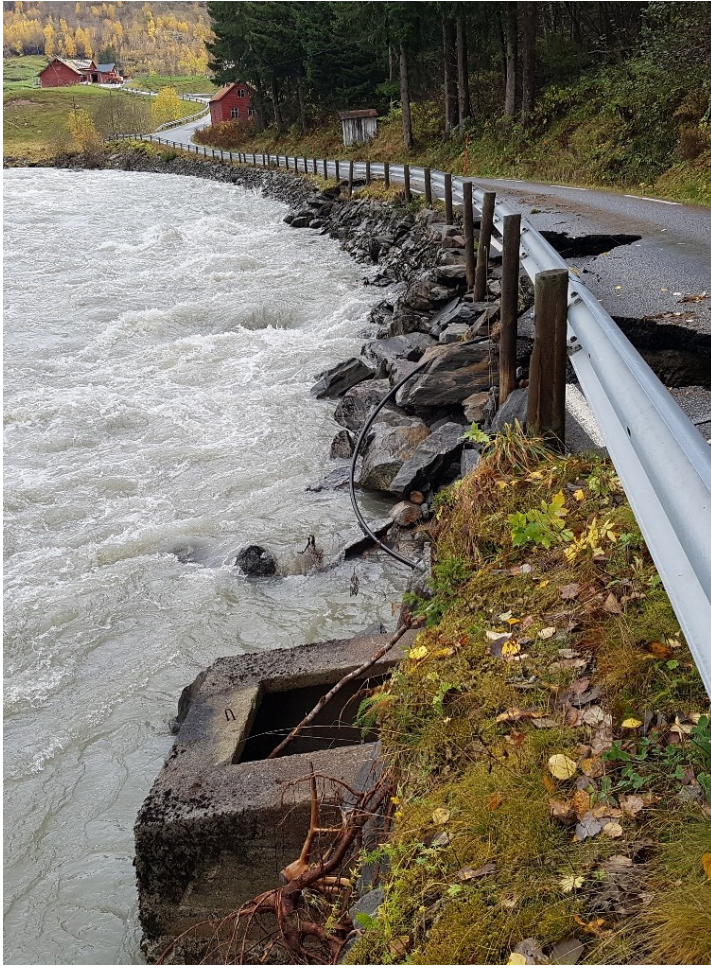
Kvednabakken

Her er veg med elveførebygging i ei strekning på om lag 200 meter undergreven og øydelagt.

Her må det byggjast ny veg samt elveførebygging langs heile strekninga. Permanent utbetring er planlagt utført innan utgangen av desember månad – avhengig av periode med låg vassføring i elva. Det vert arbeidd med å få til ein midlertidig tilkomst til bustadane ved Kvednabakken. Dette arbeidet vil bli slutført innan utgangen av veke 44.

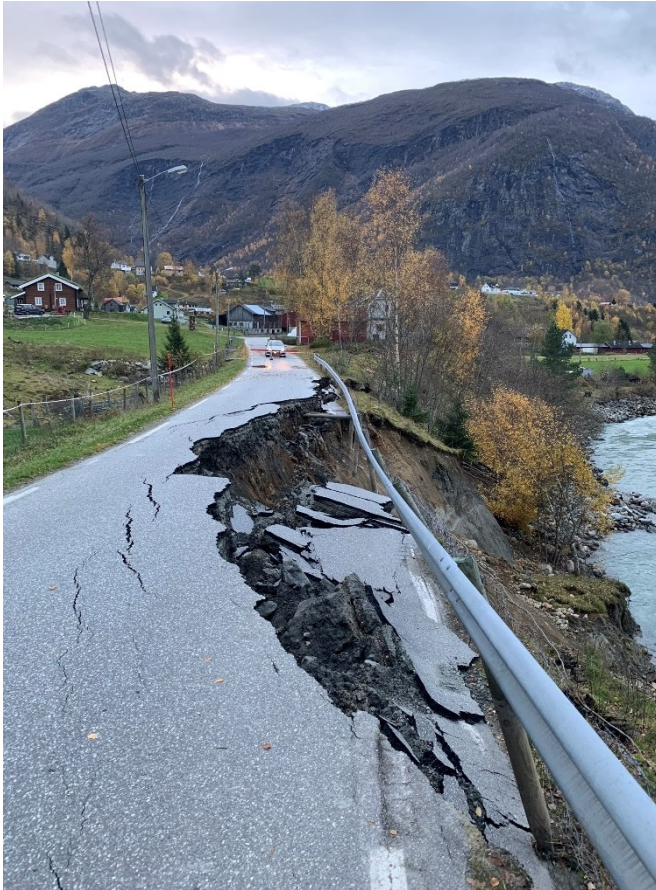
Smiebakken

Her er veg og elveførebygging rasa ut i elva. Det er høg skjering i terrenget.

Her må det byggjast ny veg, og mykje masse må skiftast ut. Det må utførast elveførebygging med omfattande plastring. Arbeidet er planlagt skal vere ferdig innan utgangen av mars månad 2019.

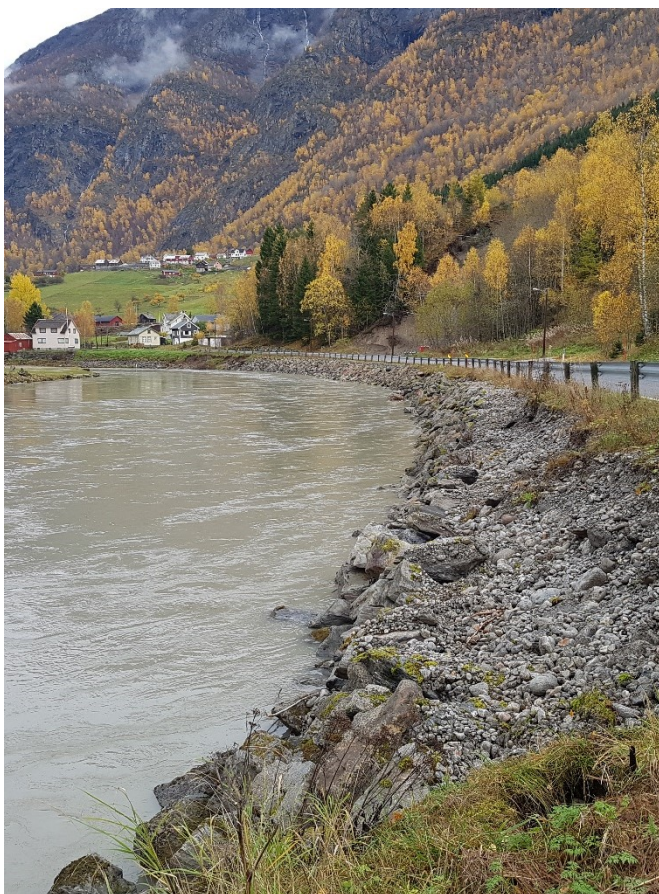
Sandtaket

Her er det fleire mindre utrasa område med elveførebygging.

Utbetringa er planlagt utført innan utgangen av desember månad, avhengig av periode med låg vassføring i elva.
