Brann i fv. 616 Skatestraums-tunnelen 15. juli 2015

Statusnotat til Sogn og Fjordane fylkeskommune 7. august 2015

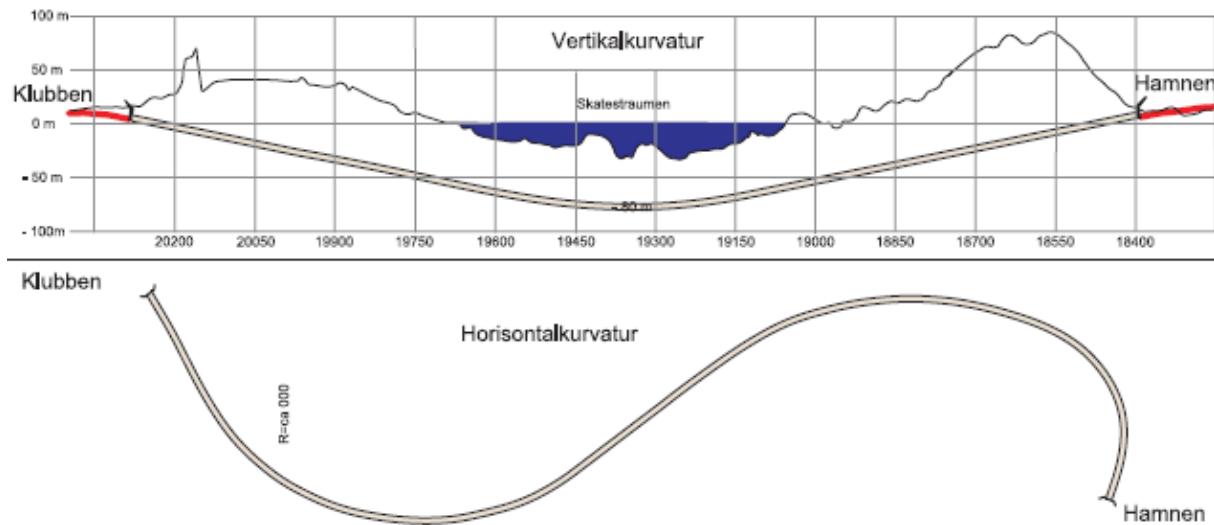
Figur 2 Horisontal- og vertikalkurvatur

Skatestraumstunnelen opna for trafikk 12. juli 2002. Den er ein undersjøisk tunnel mellom Hamnen på Rugsundøy og Klubben på Bremangerlandet. Den er 1902 meter lang. Tunnelen har 10 % fall frå begge sider ned til det djupaste på om lag 80 meter under havnivå.

Tunnelen har tunnelprofil T8,5, med køyrebanebreidde på 6,0 meter, og fri høgde 4,5 meter. Fartsgrensa er 80 km/t. Det er betongkulder på kvar side, med breidde om lag 1,0 meter.

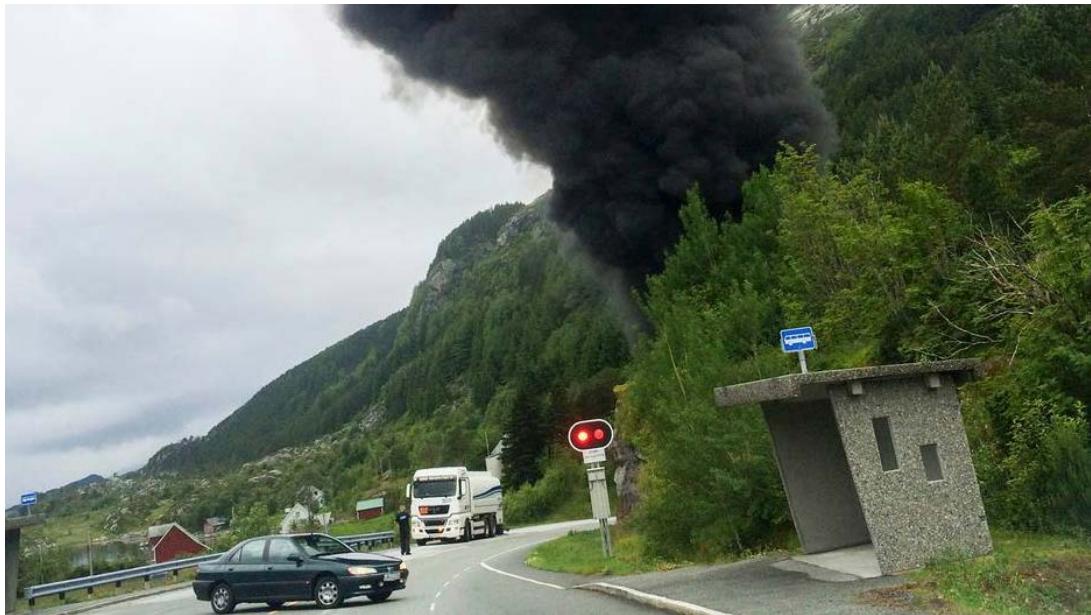
Tankbilen låg sist i køen av bilar frå ferja frå Måløy til Oldeide, og hadde passert lågaste punktet i tunnelen då hengaren losna. Hengaren med bensin trefte fjellveggen cirka 500 meter inne i tunnelen, frå nordenden (Hamnen). Det blei slått hol på eit av tankromma, og det byrja å lekke ut bensin. Det var til saman 16500 liter bensin i tanken, fordelt på fleire kammer. Lekkasjen førte til ein eksplosiv brann i tunnelen. Føraren klarte å varsle naudetatane og køre tankbilen ut.

Foto 1 Røyk frå Skatestraumstunnelen (Foto: Daniel Restad / NTB scanpix)

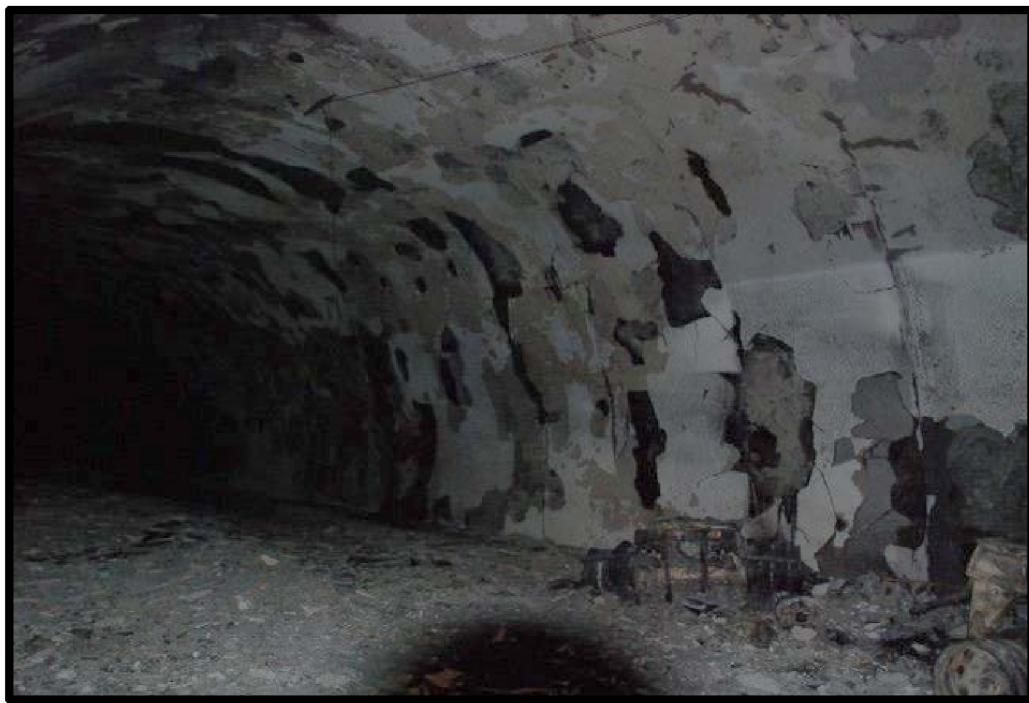
Det er ikkje registrert lekkasje av vatn i tunnelen. Førebels har vi registrert slike skader på tunnelen:

- Skader på sprøytebetong og PE-skum (vass- og frostsikring)
- Overvassleidning/drenseleidning og spyleleidning
- Banketten
- Vegdekke
- Elektrisk anlegg med vifter og lys, naudskåp, telefon, naudnett
- Pumperom og tavlerom
- Anna (Førebels har vi ikkje fått kontrollert alt)

Skadane i tunnelen er hovudsakleg på strekninga på ca. 500 meter frå brannstaden og ut til Hamnen på nordsida av tunnelen.

Foto 2 Skade på tunnelen (Røykdykker)

Før tunnelen kan opne for trafikk, er det naudsynt med omfattande reparasjoner:

- Reinsk og sikring av fjell
- Vass- og frostsikring. Tidsbruk på dette vil vere avgjerande for kor lang tid arbeidet vil ta.
- Elektriske installasjonar
- Drenssystem
- Vegdekke
- Mm.

Frå ulukkesstaden og i 500 meters lengde ut til opninga i Hamnen har vi teke ned all brannbeskyttelse. Vi må reinske heilt inn til fjellet slik at vi ser om det er sprekker som må sikrast før vi kan bygge opp att vass- og frostsikring.

Etterpå må vi reparere dreneringssystemet, og installere lys, ventilasjon og naudskap. Nye vifter treng større plass enn dei gamle, og naudskåpa må monterast inn i fjell, slik at det blir noko sprengingsarbeid knytt til dette.
