# Brann i fv. 616 Skatestraums- tunnelen 15. juli 2015

Statusnotat til Sogn og Fjordane fylkeskommune 7. august 2015

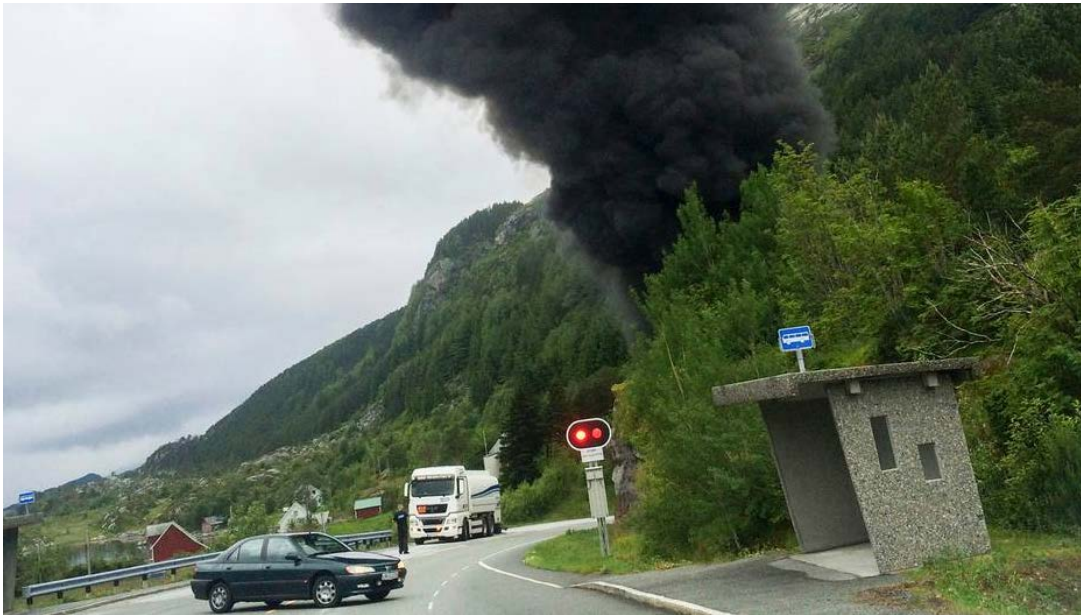
Foto 1 Røyk frå Skatestraumstunnelen (Foto: Daniel Restad / NTB scanpix)

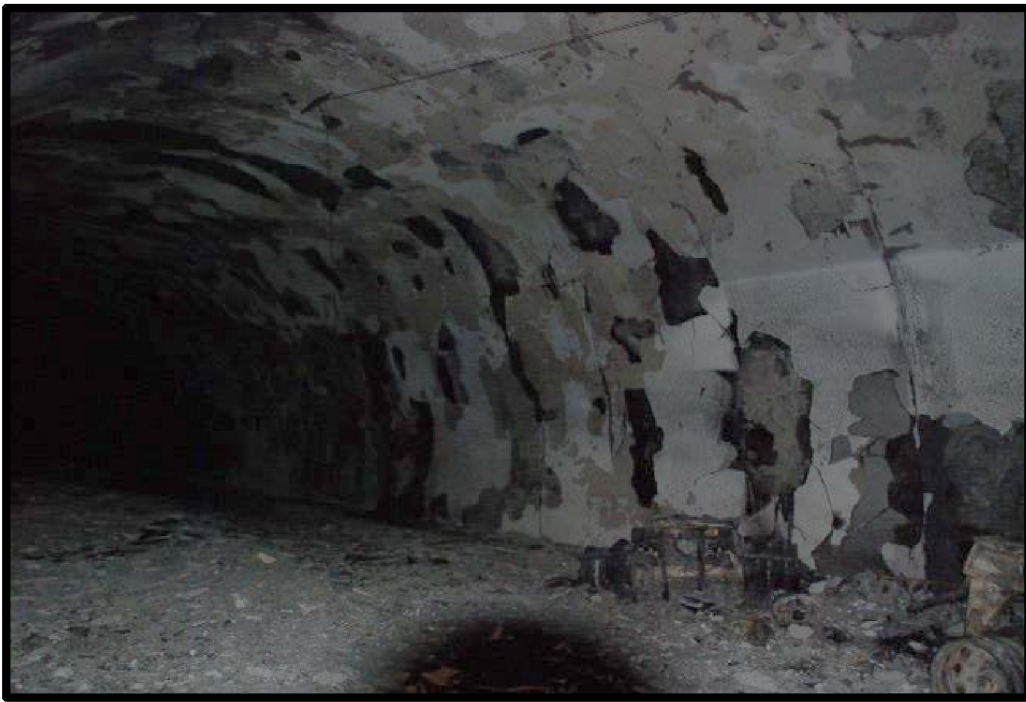
Det er ikkje registrert lekkasje av vatn i tunnelen. Førrebeles har vi registrert slike skader på tunnelen:

- Skader på sprøytebetong og PE-skum (vass- og frostsikring)
- Overvassleidning/drensleidning og spyleleidning
- Banketten
- Vegdekke
- Elektrisk anlegg med vifter og lys, naudskåp, telefon, naudnett
- Pumperom og tavlerom
- Anna (Førrebeles har vi ikkje fått kontrollert alt)

Skadane i tunnelen er hovudsakleg på strekninga på ca. 500 meter frå brannstaden og ut til Hamnen på nordsida av tunnelen.

Foto 2 Skade på tunnelen (Røykdykkar)

- Reinsk og sikring av fjell
- Vass- og frostsikring. Tidsbruk på dette vil vere avgjerande for kor lang tid arbeidet vil ta.
- Elektriske installasjonar
- Drenssystem
- Vegdekke
- Mm.

Frå ulukkesstaden og i 500 meters lengde ut til opninga i Hamnen har vi teke ned all brannbeskyttelse. Vi må reinske heilt inn til fjellet slik at vi ser om det er sprekker som må sikrast før vi kan bygge opp att vass- og frostsikring.

Etterpå må vi reparere dreneringsystemet, og installere lys, ventilasjon og naudskap. Nye vifter treng større plass enn dei gamle, og naudskåpa må monterast inn i fjell, slik at det blir noko sprengingsarbeid knytt til dette.
