VERDI- OG LÅNETAKST

Matrikkel: Gnr 27: Bnr 13
Kommune: 1422 LÆRDAL KOMMUNE
Adresse: Sjukehusvegen 11, 6887 LÆRDAL

Utskriftsdato: 22.09.2014 Oppdrag nr: 201336

Rapportdata	
Kunde:	Sogn og Fjordane fylkeskommune
Takstmann:	Kjell Tokvam
Befaring/tilstede:	Befaringsdato: 18.08.2014. - Kjell Tokvam. Tlf. 917 62 229 - Morten Røyrvik.

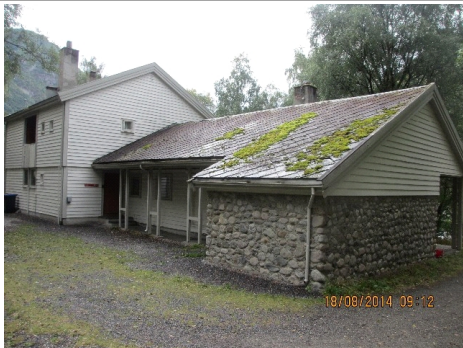
Ambulansestasjon

Byggeår: 1956 Kilde: Iflg eier. Anvendelse: Brukt til ambulansestasjon

Kommentar	
Vedlikehold:	Normalt god vedlikeholdsmessig stand etter alder, men vedlikehold må påregnes.
Standard:	Enkel, men normalt god standard i forhold til bruken. Det er foretatt noe oppgradering og tilpasning til nåverende virksomhet.

Bygning generelt:	Ambulansstasjon utført med mur og betong i kjeller og øvrige hovedkonstruksjoner i trevirke.
Utvendig:	Yttervegger i kjeller av antatt pussa og malt mur. Trolig ikke fuksikring. Hovedetg i bindingsverk med liggende trepanel. Saltak med antatt kaldt loft, tekket med ruteskifer. Vindu med i hovedsak kobla glass og isolerglass i trekarm. Teglsteinspipe. Kommentar: - Stedvis manglende skiferheller på tak, lause kmønnekjøler og mosegrodd.. - Det er tegn på innv kalkutslag og usikkert om det er drenering og fungerende fuksikring rundt grunnmur. - Det er ikke foretatt besiktigelse på kaldt loft, eller oppe på taket. - Funksjonskontroll på vindu osv er ikke utført.
Innvendig:	Innredning. - Nyere funksjonell kjøkkeninnredning for bruken. . - Skapinnredning for virksomhet. Gulv generelt: - Parkett, vinylbelegg, laminat. Vegger generelt: - I hovedsak malte flater. Kommentar. - Svært enkelt innreda kjeller. - Generelt aldrende og en del bruksslittasje - Funksjonskontroll er ikke utført, heller ikke kontroll av fall til sluk.

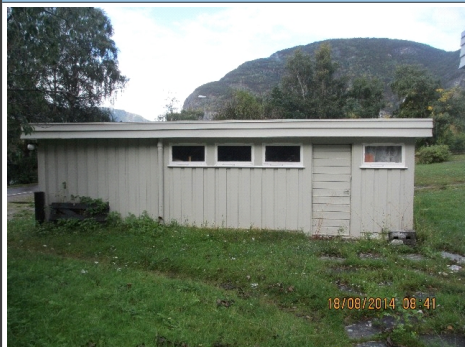
Anvendelse: Halvdel av felles garasje ,med garasjerom og lagerrom.

Vedlikehold:	Normalt god vedlikeholdsmessig stand, men vedlikehold må påregnes.
Standard:	Enkel konstruksjon. Garasje med egen bod.

Bygning generelt:	Felles garasje i trekonstruksjoner.
Utvendig:	Bindingsverk med stående trepanel. Rettvendt "flat" konstruksjon med papptekking. Vippeport. Vindu med enkle glass. Kommentar: - Tegn på lekkasjer i tak, og mulige skader i gesims.. - Mosegrodd tekking. - Det er ikke foretatt funksjonskontroll.
Innvendig:	Ikke besiktiga innv.
Tekniske installasjoner:	Ikke besiktiga innv.

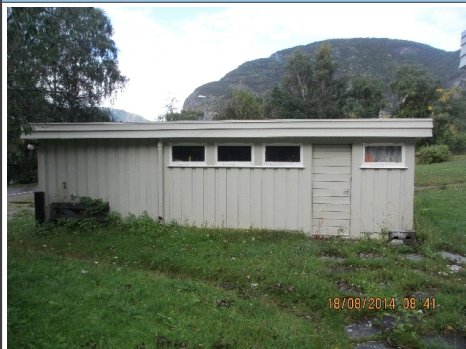
Anvendelse: Halvdel av felles garasje ,med garasjerom og lagerrom.

Vedlikehold:	Normalt god vedlikeholdsmessig stand, men vedlikehold må påregnes.
Standard:	Enkel konstruksjon. Garasje med egen bod.

Bygning generelt:	Felles garasje i trekonstruksjoner.
Utvendig:	Bindingsverk med stående trepanel. Rettvendt "flat" konstruksjon med papptekking. Vippeport. Vindu med enkle glass. Kommentar: - Tegn på lekkasjer i tak, og mulige skader i gesims.. - Mosegrodd tekking. - Det er ikke foretatt funksjonskontroll.
Innvendig:	Ikke besiktiga innv.
Tekniske installasjoner:	Ikke besiktiga innv.

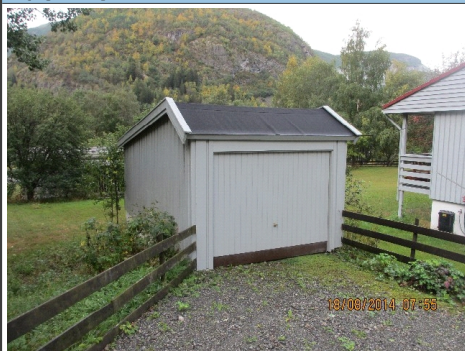
Garasje

Anvendelse: Brukt som bilgarasje og lagerrom.

Bygning generelt:	Enkel uisolert garasje i trekonstruksjoner.
Utvendig:	Bindingsverk med stående trepanel. Pulttak med papptekking. Vippeport Kommentar: - Nyere tekking. Spor i undertak etter tidl lekkasjer.
Innvendig:	Grua dekke.
Tekniske installasjoner:	Innlagt strøm.
