Dalheim/Singerheimen

Kulturhistorisk vurdering

Den kulturhistoriske vurderinga er ei oppfyljing av møtet med styret i Stiftinga Singerheimen i Førde 13. mai 2016. Der fylkeskommunen lova å ta ein gjennomgang av bygningane sine antikvariske verdiar og skissere handlingsrommet for kvar det kan vere mogleg å tilpasse til ny bruk utan at dei kulturhistoriske verdiane i vert forringa. Rapporten er i hovudsak basert på synfaring til Dalheim 6. juni 2016 og foto som vart tatt under synfaringa, samt ei enkel kjeldegranskning. På synfaringa deltok i tillegg til fylkeskommunen Jostein Fredheim og Vigdis Loftesnes frå stiftinga. Dersom ikkje anna er oppgitt er alle bilete i rapporten tatt av Arlen Bidne ved Sogn og Fjordane fylkeskommune 6. juni 2016.

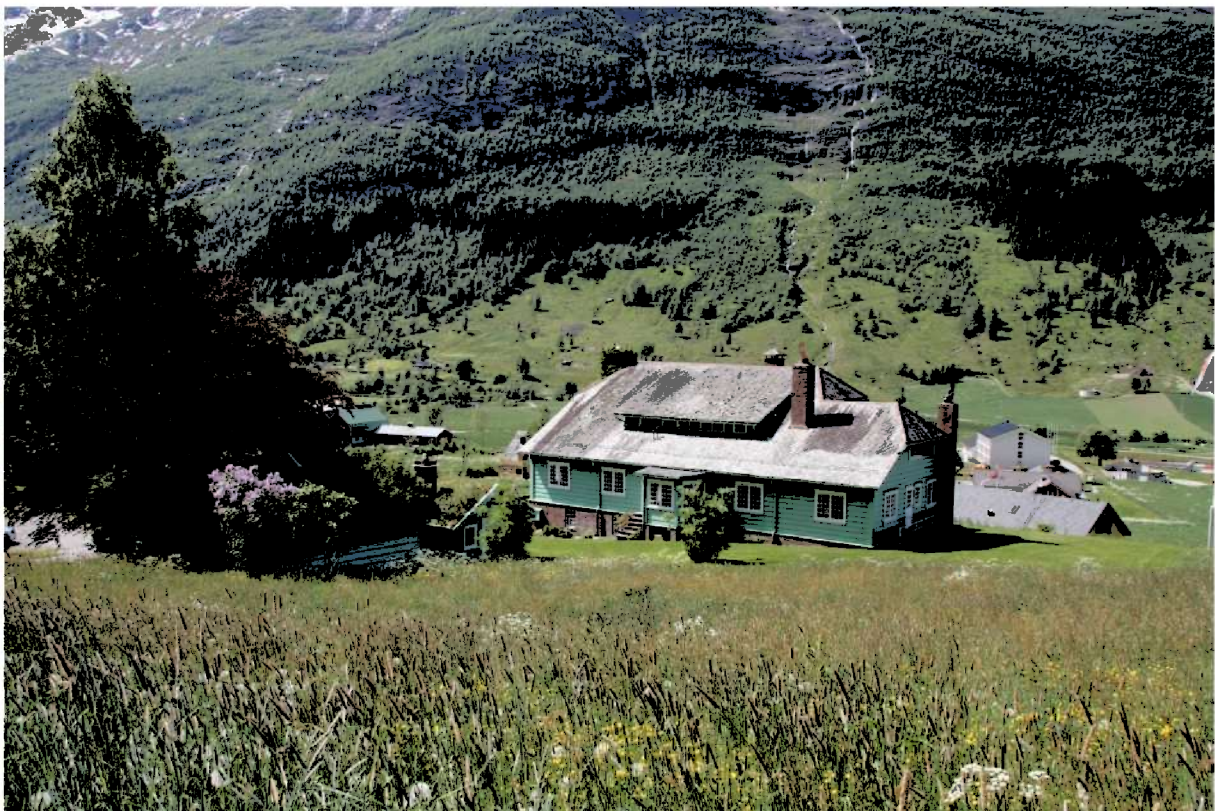
Figur 2. Tunet sett frå nord. Der vi ser baksida av hovudhuset, lengst til venstre er stabburet og framfor det ligg tenarbustaden/drengestova. Kafeen er skjult bak treet til venstre.

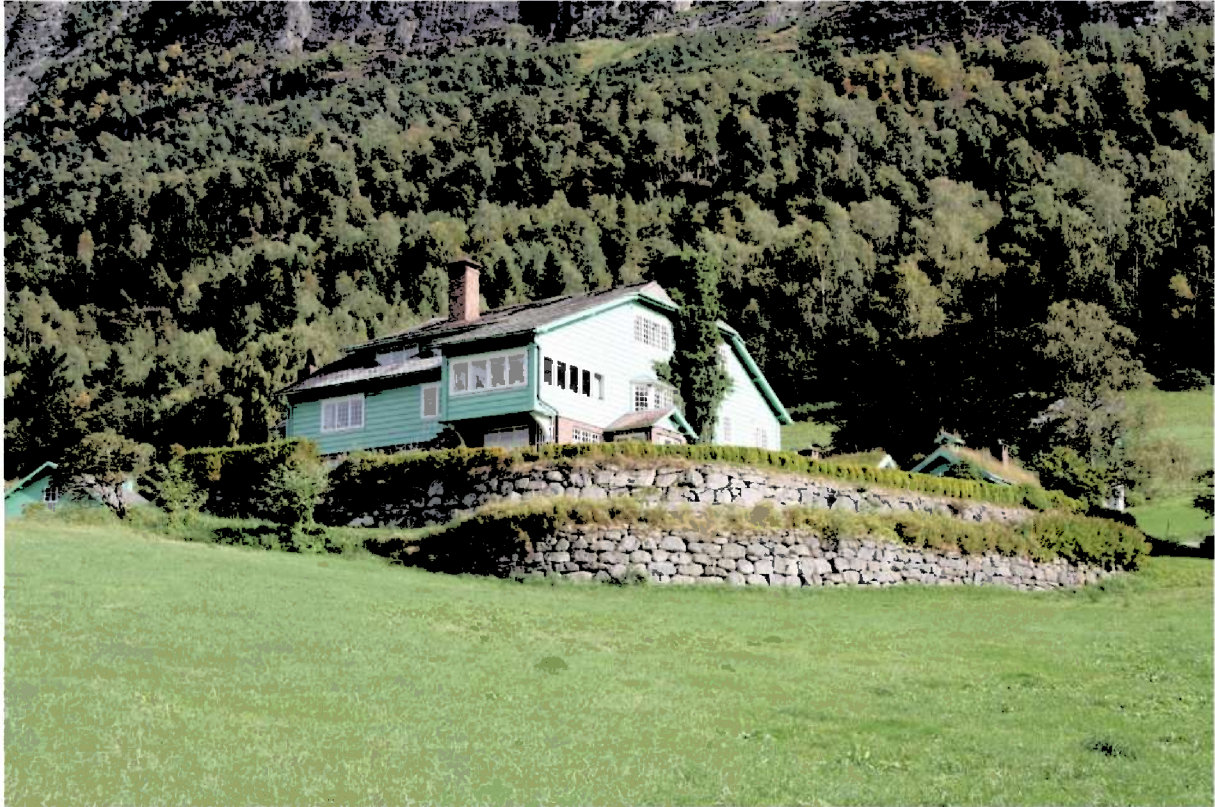
Figur 3. Hovudhuset og hagen sett frå Studio. Lengst til venstre er taket på vedhuset og til høgre vises litt av taket til tenarbudstaden og kafeen. Foto frå 2015.

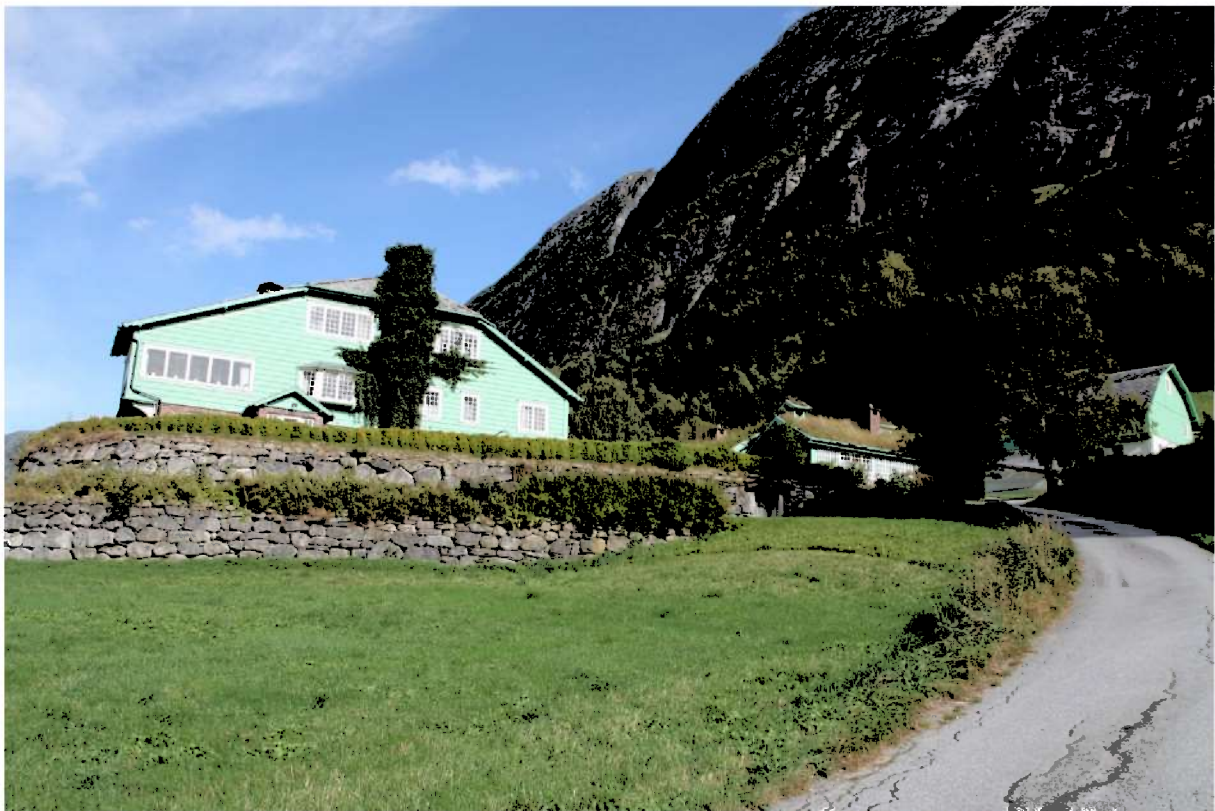
Figur 4. Tunet sett frå vegen ved Studio. Villaen til venstre. Lengst til høgre er låven. Mellom driftsbygningen og villaen ser vi kafeen og litt av taket på tenarbustaden. Inngangen til jordkjellaren er lengst til høgre i muren. Foto frå 2015.

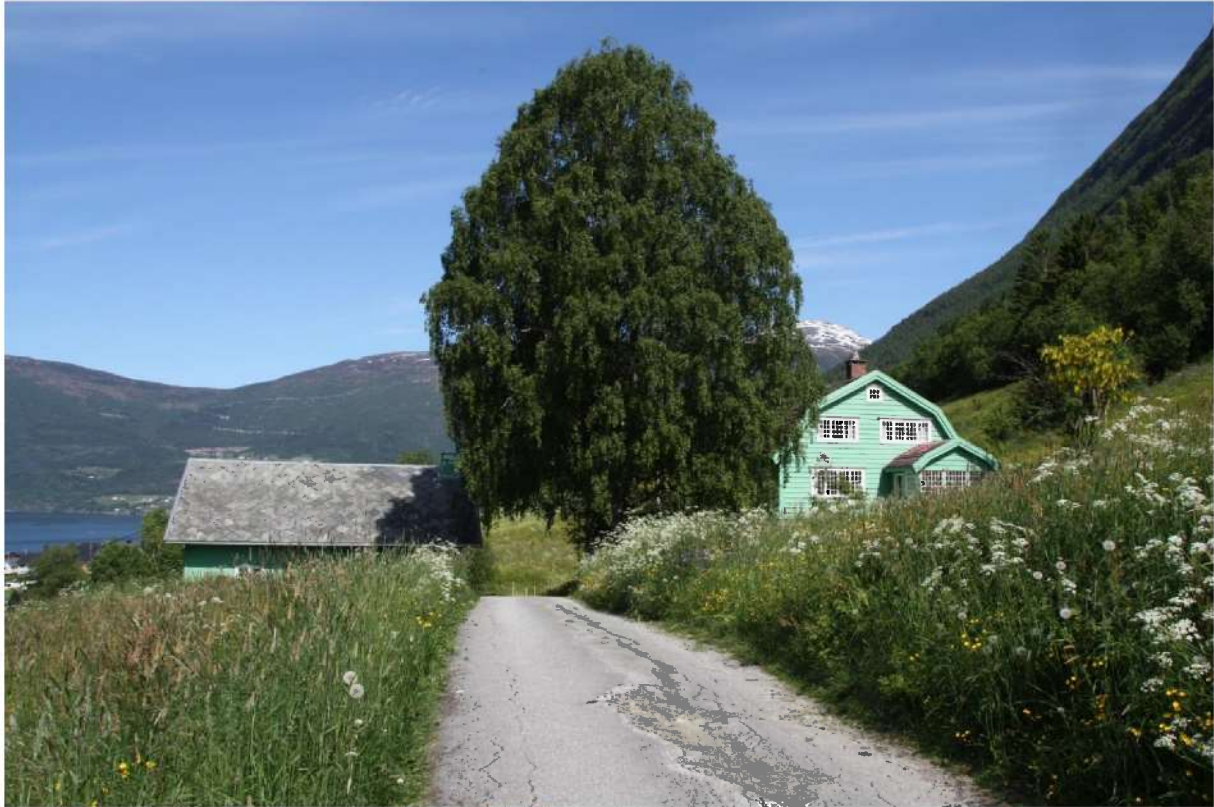
Figur 5. Bungalowen og vedhuset sett frå vegen frå driftsbygningen.

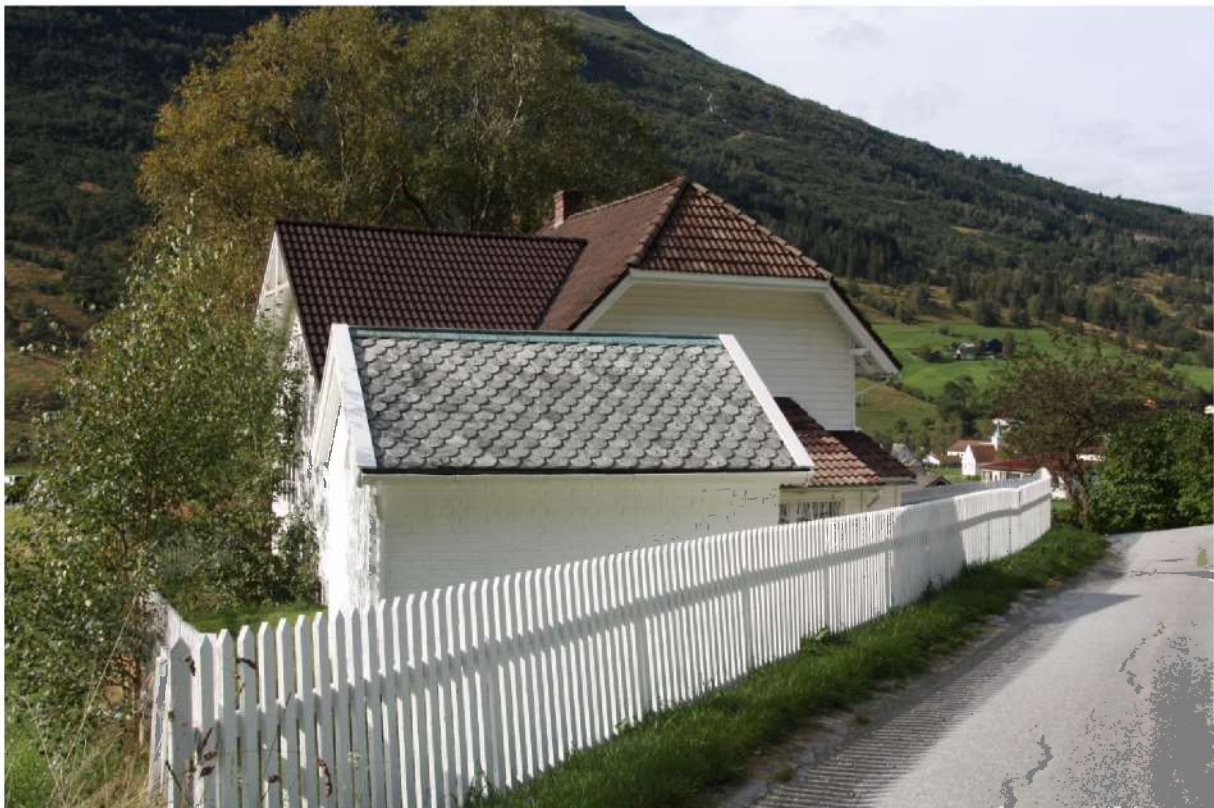
Figur 6. Gravkapellet og Studio. Foto frå 2015

Studio og gravkapellet skil seg frå dei andre bygningane i farge val. Når det gjeld gravkapellet er også bygningsmaterialet annleis enn på dei andre bygningane i anlegget. I fargevalet skil dei seg frå resten av tunet samstundes som dei harmonerar med kvarandre og dannar såleis ei eiga bygningsgruppe i anlegget. Studio og gravkapellet representerer byrjinga og slutten på ekteparet Singer sin byggeaktivitet i Olden.

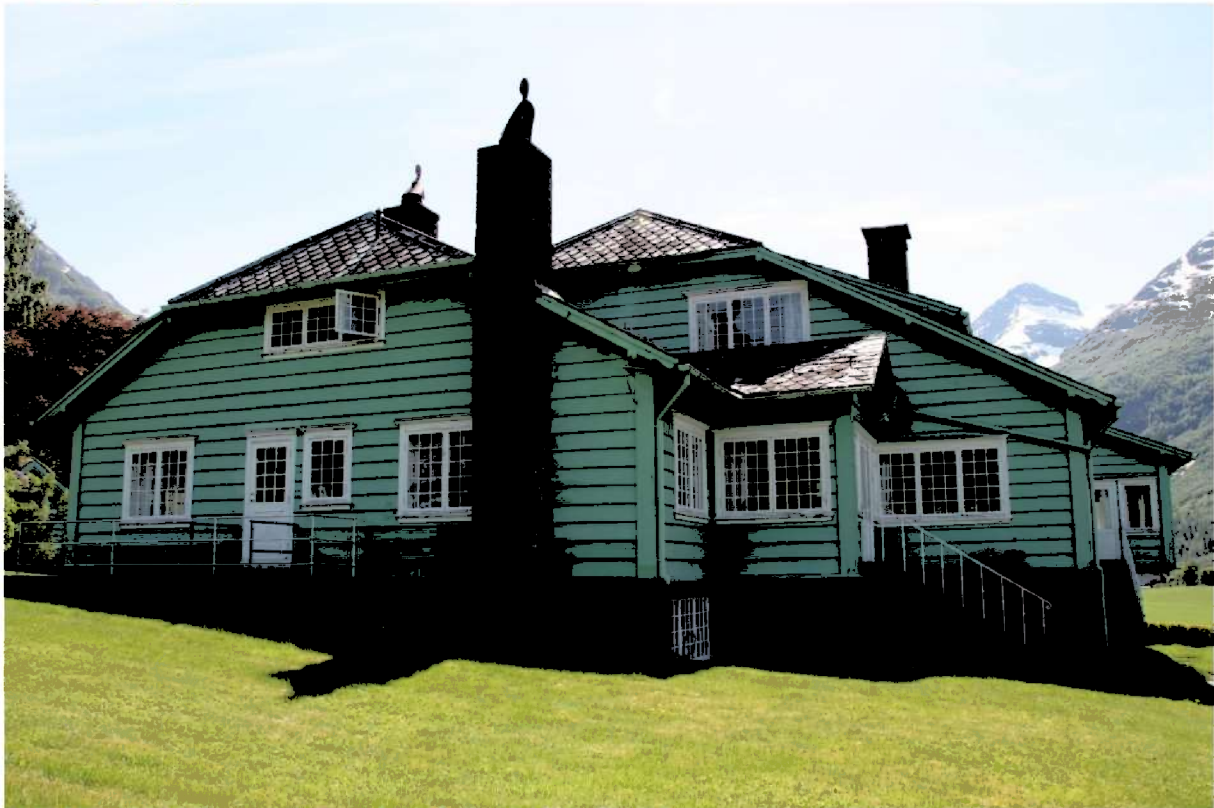
Figur 7. Vestsida av villaen. trappa til høgre leiar opp til hovudinngangen.

Kjellaretasjen er bygd i teglstein medan resten av huset er i tre og kledd med liggande vestlandspanel. Skifertaket er halvvalma med ein svært open takvinkel og dei ulike delane av bygningskroppen har ulik takhøgde noko som er med å gje huset eit lågt og langstrakt preg, samstundes som det i dei låge veggane mellom takflatene er sett inn vindauga som gjev lys til romma i andre etasje. Huset har mange småruta vindauga, som gjev mykjelys inn i romma innanfor.

I samband med bruk av villaen er det viktig at dei delane av planløyisinga, overflater, fast og laust inventar og gjenstandar som er bevart frå tida ekteparet Singer budde der vert bevart i stor grad slik det er i dag. Ein bør ikkje gjere endringar i desse romma. Mange av romma i villaen vart måla opp att på 1960-talet. Når det vert behov for oppussing av desse overflatene bør ein vurdere å tilbakeføre romma sine opphavleg overflater. Dette vil styrke Dalheim sin kulturhistoriske verdi, samstundes som eit mest mogleg autentisk hus vil bidra til å styrke Dalheim som merkevare.

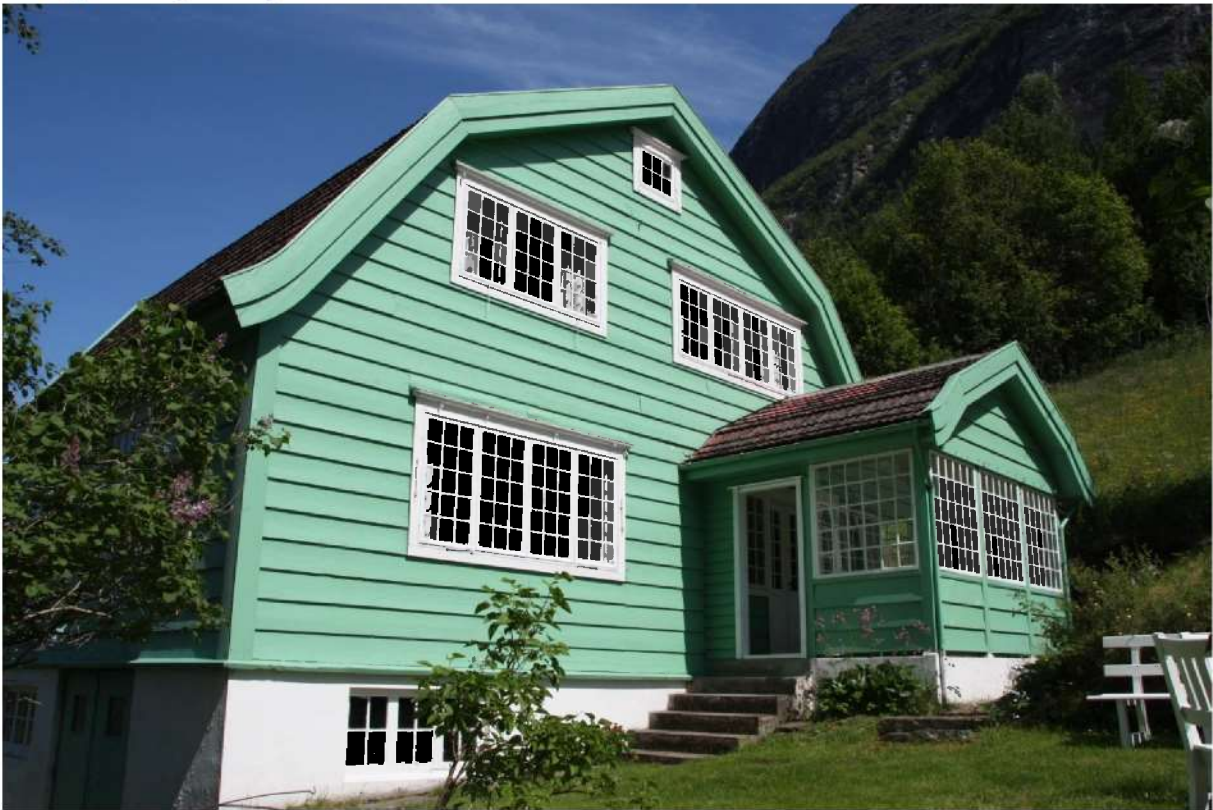
Figur 8. Bungalowen med glasverandaen som danner inngangspartiet.

Bungalowen er ein einetasjes bygning med loft som står i eit bratt skrånande terreng. I front er det ein høg kjellaretasje med ei dobbel ytterdør, medan det på baksida er dør rett ut i terrenget. Huset kledd med liggande panel og har ein innebygd glassveranda i gavlen mot villaen. Det opne mansardtaket tekka med betongstein er det elementet ved bygningen som tydelegast skil den frå dei fleste andre bustadhus i området. Dei småruta vindauga i bungalowen er av same type som på hovudhuset.

Bungaloven er svært godt bevart i både eksteriøret og interiøret. Det er her viktig at dei eldre/opphavlege overflater og planløyning vert bevart. I tillegg er det viktig at dei lause møblane og gjenstandane som knyter seg til ekteparet Singer si tid vert bevart. Kjøkken og bad er av nyare dato og har liten antikvarisk verdi, ei oppgradering av desse romma vil kunne gjerast utan at huset sin kulturhistoriske verdi vert forringa.

Viss det er behov for å oppgradere dei måla overflatene bør ein her gjere det som ei tilbakeføring av opphavlege overflater, noko som vi bidra til at huset sin kulturhistoriske verdi vert ivaretatt, samstundes som ein mest mogleg autentisk bungalow vil bidra til å styrke Dalheim som merkevare. Det vil og gje moglegheit til å kunne formidle til dei besøkande korleis gjestane på Dalheim vart tatt vare på og korleis ekteparet Sparre Olsen budde under krigen.

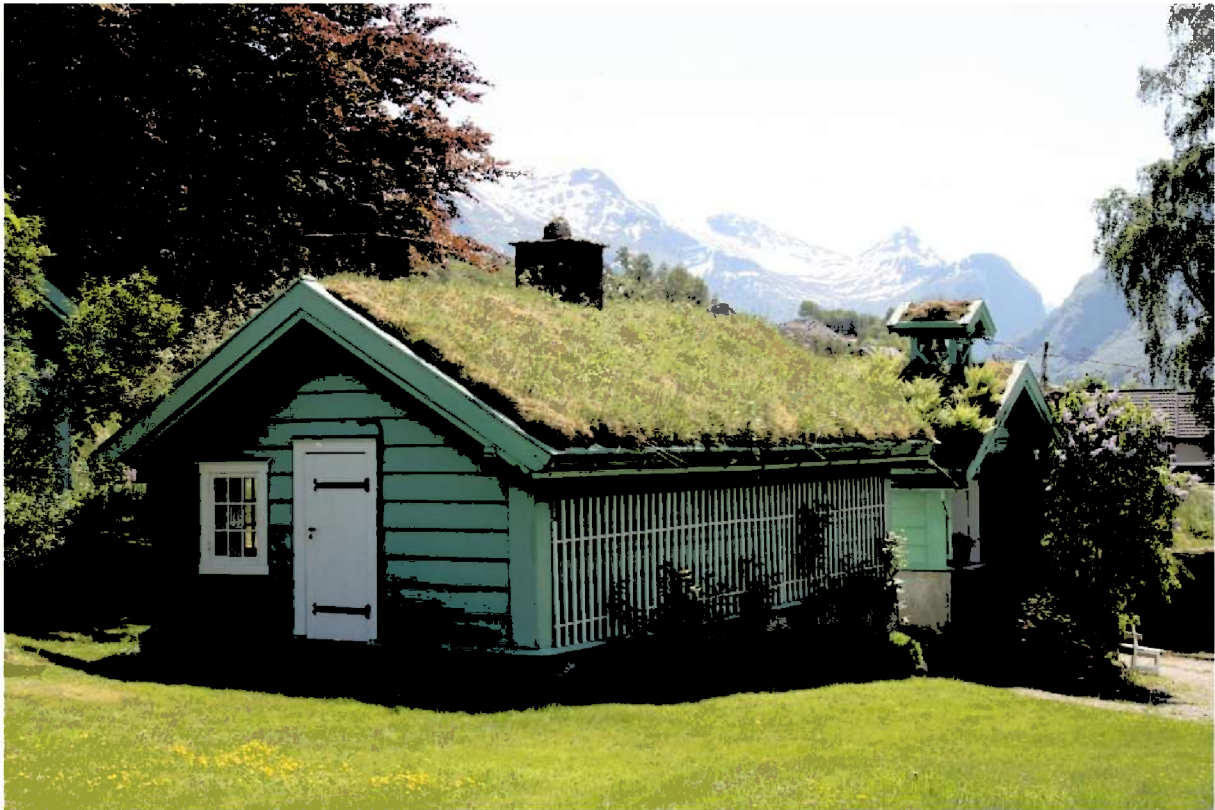
Figur 9. Tenarbustaden som ligg parallelt med hovudhuset.

Tenarbustaden ligg like bak hovuhuset og er ein rektangulærbygning med saltak tekka med torv. Bygningen er kledd med liggande panel og har inngangsdør i begge gavlane. Vindauga er plassert i gavlane og på langsida som vender vekk frå hovudhuset. På langsida mot hovudhuset er det eit espalier til blomane som veks langs langveggen. Vindauga er smårutete slik vi finn det på hovudhuset og dei er plassert i gavlane og på langsida som vender vekk frå hovudhuset.

Romma kan nyttast som soverom i stor grad slik dei er. Storleiken på kotta tilseier at det kan vere mogleg å lage toalett/bad i dei slik at kvart av soveromma får eige bad. Tenarbustaden ligg tett på villaen og det vil vere lett å bruke romma her i saman med fellesrom i villaen.

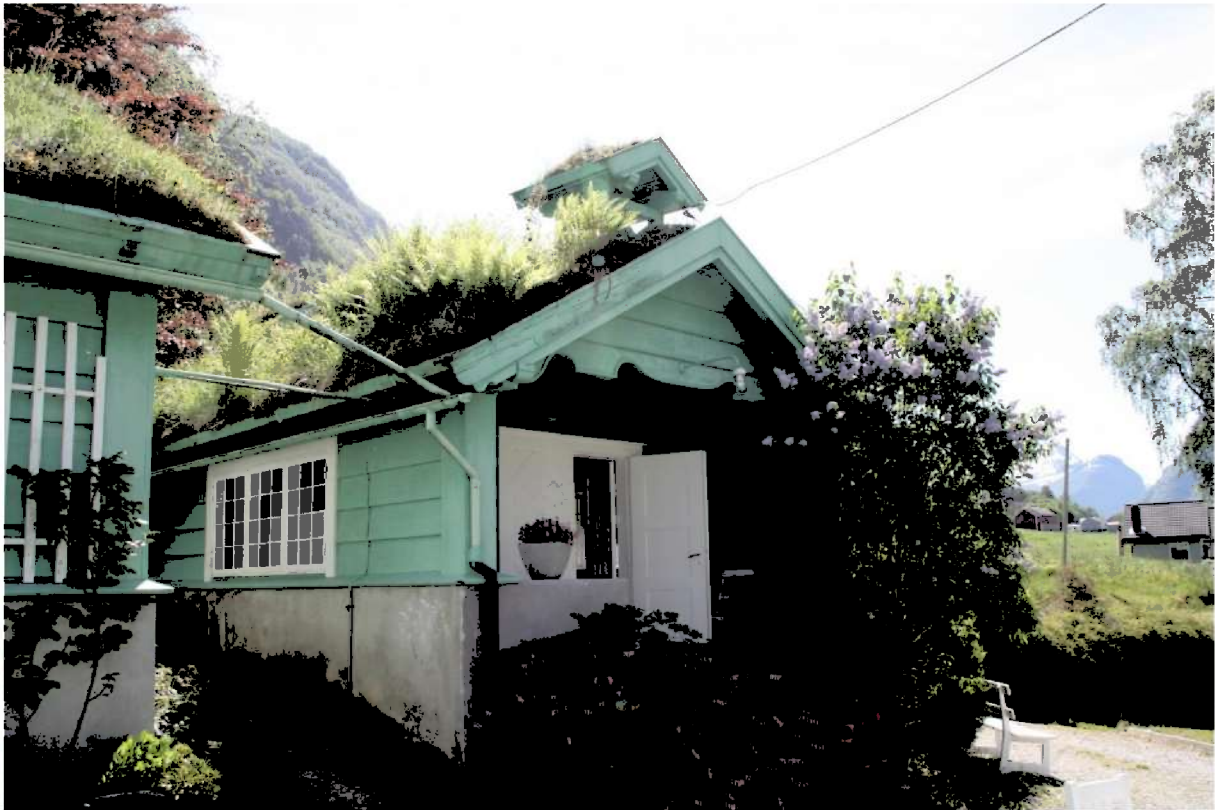
Figur 10. Kafeen med det overbygde inngangspartiet og trappa opp frå tunet. Til venstre er hjørnet på tenarbustaden.

Kafeen ligg vinkelrett i forhold til tenarbustaden og er eit lågt langstrakt bygg. Grunna fall i terrenget er det ei trapp opp til inngangen i gavlen. I framkant av inngangsdøra er takutstikket trekt ut slik at ein her har ein liten terrasse med takoverbygg der avslutninga i gavlen har fått ein enkel dekor. Huset har ein høg mur i front som skrånar bakover med terrenget. Øvre del av huset er kledd med liggande panel, og saltaket er tekka med torv. Over mønet er det plassert ein liten takrytter for klokka som ein kunne kime med når det var mat.

Kafédelen av bygningen er laga for matservering og det er framleis mogleg å nytte den til det for mindre grupper. Ved behov for oppgradering av bygningen er det viktig at dei umåla veggene og taket vert bevart slik dei er, saman med vedkomfyren og andre eldre bygningsdelar. Eldhusdelen bør også bevarast slik den er. Her kan ein eventuelt vurdere tilføyningar som gjer at ein framleis kan nytte den som eldhus på ein sikker måte. Nyare tilføyningar har mindre antikvarisk verdi og det er her større rom for å kunne fjerne, eventuelt erstatte, dei med nye.

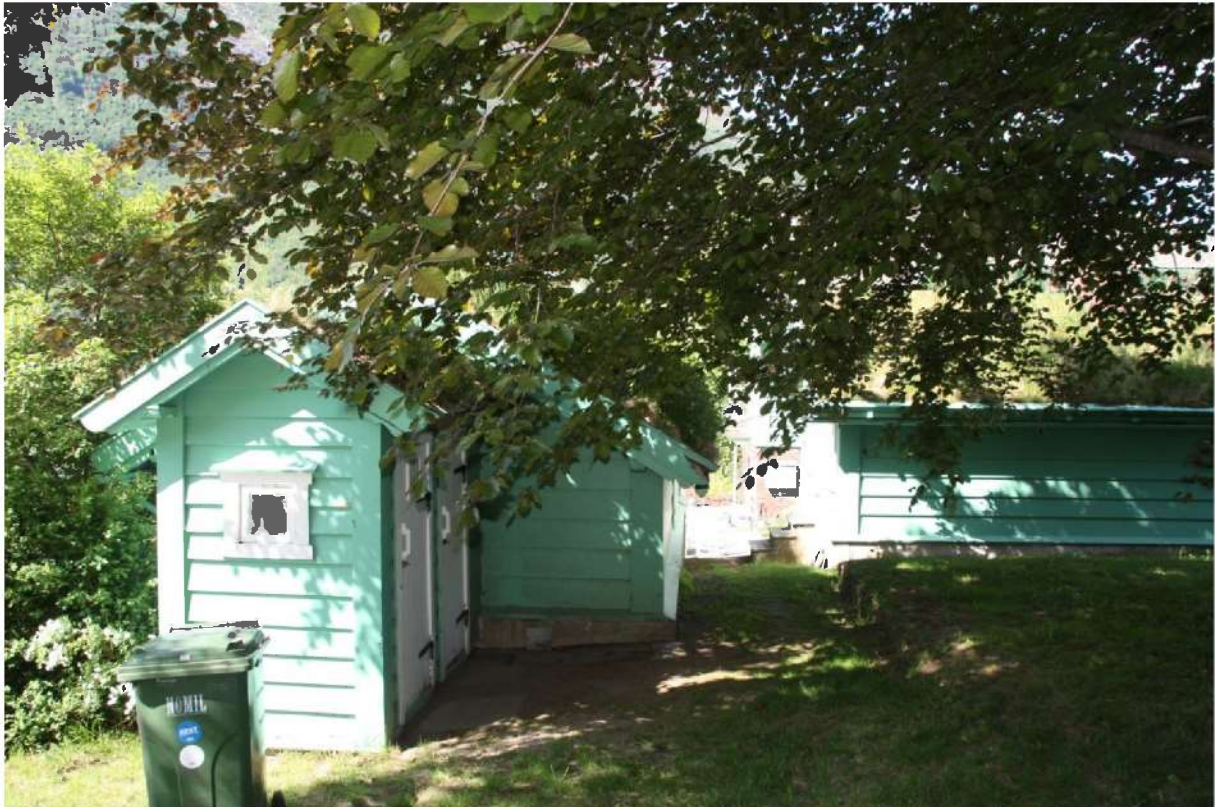
Figur 11. Tilbygget med utedo og lager. Utedoen er bak det kvadratiske vindaugget. På det flate arealet til høgre stod opphavleg ishuset.

I forlenging av kafeen er det bygd eit tilbygg som inneheld ein utedo og eit lagerrom. Tilbygget er i reisverk og kledd med liggande panel. Saltaket er tekka med torv slik som på kafeen. På langsida er det to dører, ei inn til toalettet og ei inn til lageret. Døra til toalettet har ein kvadratisk lufteventil øvst. I gavlen er det eit lite kvadratisk vindauga som gjev lys inn til toalettet.

Tilbygget bør stå slik det er, lagerdelen fungerer framleis til oppbevaring av utstyr og liknande til hagearbeid. Toalettet gjev eit godt bilete på den sosiale skilnaden mellom dei som arbeidde på Dalheim og ekteparet Singer.

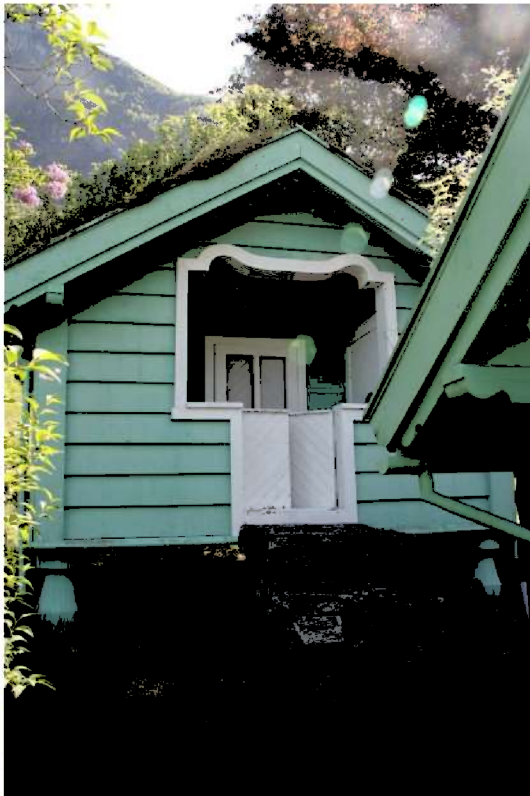
Figur 12. Det overbygde inngangspartiet ti lstaburet.

Bygningen er ein enkel trebygning kledd med liggande kledning og eit saltak tekka med torv. Bygningen står på seks stabbar og ei kraftig steintrapp fører opp til inngangen i gavlen. Framfor inngangsdøra er veggane og taket trekt ut slik at det vert ein lite overbygd veranda her. På kvar side av den er det plassert store skap til oppbevaring av mat. Ei dobbel halvdør sperrer veranda delen frå trappa og øvste del av opninga i gavlen er enkelt dekorert med kvite lister.

Stabburet har ein høg kulturhistorisk verdi og må bevarast slik det er, ein bør ikkje gjere fysiske endringar i interiøret. Huset kan brukast til stabbur i framtida som ein del av drifta. Eventuelt kan ein nytte det til eit lite «privat» og eksklusivt frukostrom for til dømes dei som bur i tenarbustaden. Ein eventuell ny bruk av stabburet må gjerast på bygningen sine premisser for å unngå at den kulturhistoriske verdien vert forringa.

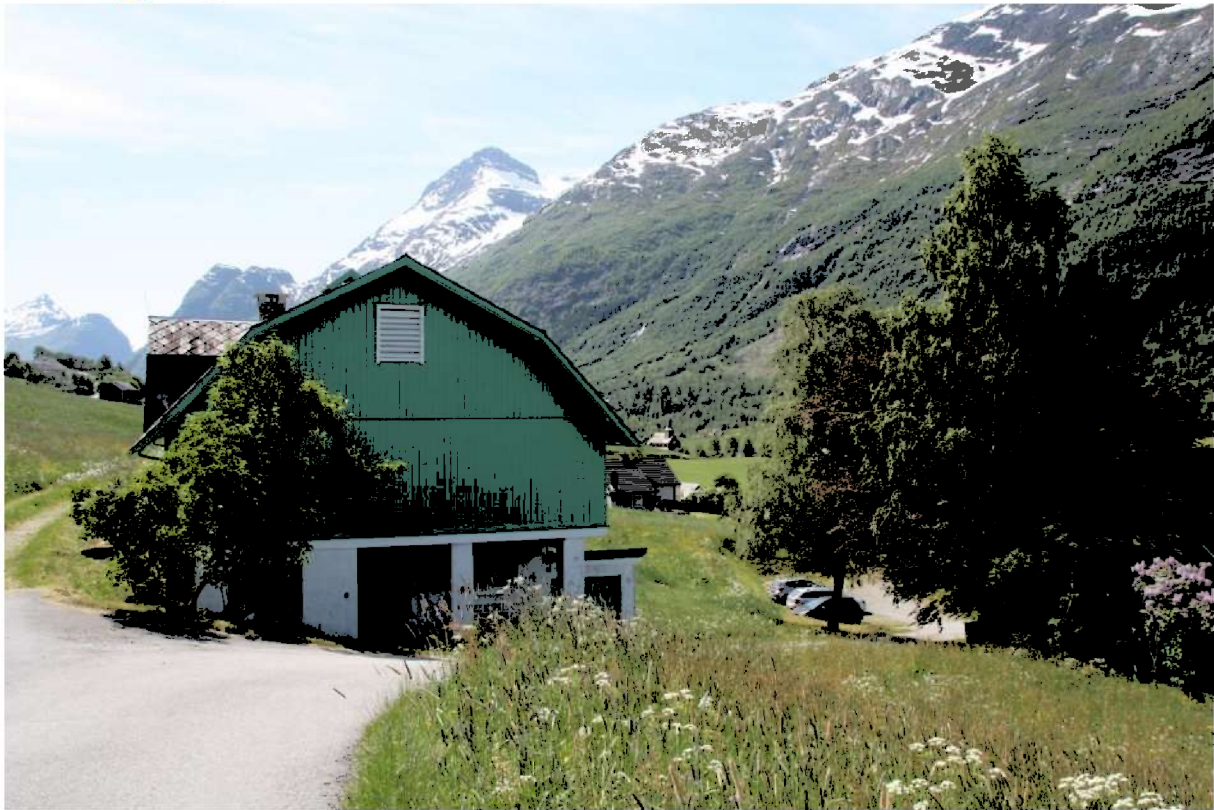
Figur 13. Vestgavlen til låven

Driftsbygningen består av ein underetasje i mur som inneheld fjøset og ein overetasje i reisverk. Den står i eit skrånande terreng og på nordsida går vegen i flukt med overetasjen. Her er det ein stor ark med ei dobbel dør inn til låven.

Låven er bygd i reisverk og kledd med ståande panel. Panelborda er sett opp med ei glipe mellom kvart bord for å få god lufting slik at høyet held seg tørt. I tillegg er det ei stor lufteluke øvst i kvar av gavlane. I gavlen mot aust og på langveggen mot sør er det eit småruta vindauga av same type som vi finn elles i tunet. Taket er tekka med skifer og på mønet er ein liten takrytter av same type som på kafeen.

Fjøsen og låven har ein høg kulturhistorisk verdi og må bevarast slik den er. Her må ein planlegge ny bruk ut i frå korleis romma er utan å gjere endringar i dei. Fjøsen kan kalkast på nytt slik at romma vert meir bruksvenlege og innbydande.

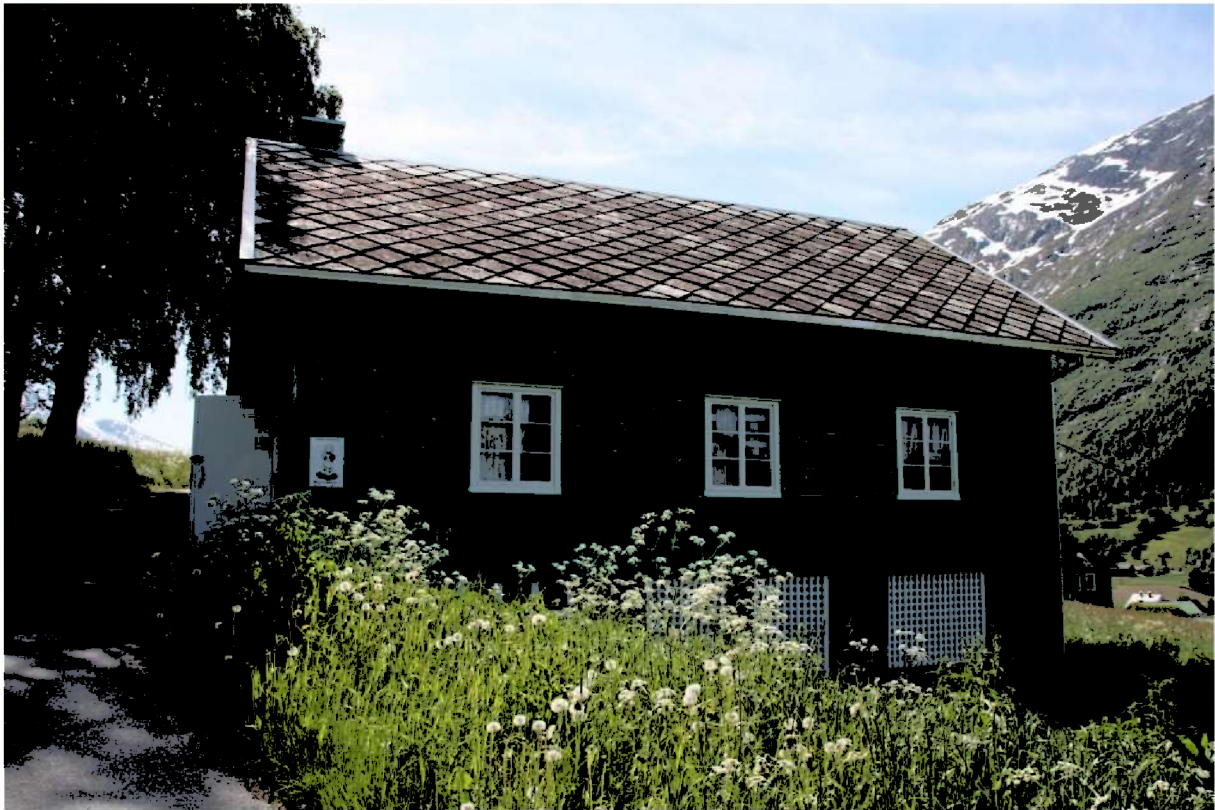
Figur 14. Vedhuset sett frå vegen.

Vedhuset er plassert ved vegen med møneretning aust/vest. Det er eit hus i ein etasje plassert på ein høg kjellar. Grunna det skrånande terrenget er inngangsdøra i gavlen mot aust i flukt med vegen, samstundes som kjellarveggen i vestgavlen er i ein heil etasje. Grunnmuren er i pussa mur og huset i reisverk er kledd med liggande panel. Saltaket er tekka med skifer. Ytterdøra til vedhuset er på gavlsida mot vegen, og er ei dobbel labankdør. På kvar av langveggane og i gavlen i front er det to-rams vindauga med tre ruter i kvar ramme. Val av vindaugstype skil vedhuset frå dei andre bygningane i tunet, der dei smårutavindauga er eit gjennomgåande trekk.

Vedhuset har ei høg grad av autentisitet og var ein viktig del av drifta av Dalheim. Konstruksjonen er enkel og det består i hovudsak av eitt rom. Vi ser at her er det mogleg å kunne tilrettelegge for ny bruk gjennom tilføyingar. Bygging av rom inne i rommet til for eksempel nye soverom vil kunne gjerast utan å forringe dei kulturhistoriske verdiane i for stor grad. Ved å gjere dette vil ein ikkje lenger kunne oppleve vedhuset som eit vedhus, men det kan gjerast som eit kompromiss mellom tilrettelegging til ny bruk og bevaring av dei kulturhistoriske verdiane i anlegget.

Viss ein vel å tilrettelegge vedhuset til anna bruk er det viktig at ein finn ein trygg lagringsplass for dei lause gjenstandane som i dag er lagra der. Dette gjeld spesielt gjestnadar knytt til uterommet og dei freda materiala etter Olden stavkyrkje. Ein alternativ lagringsplass for desse gjenstandane kan vere låven.

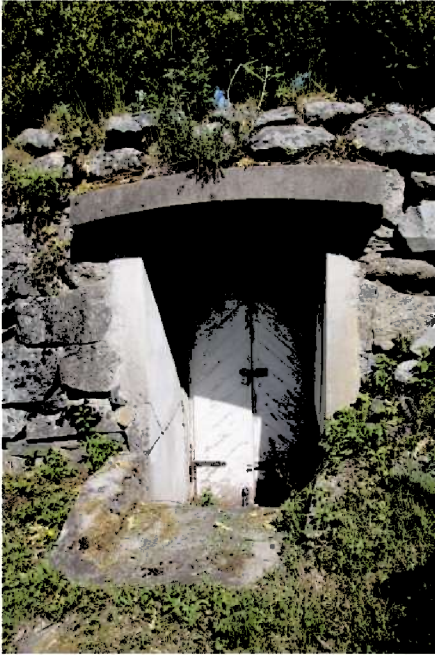
Figur 15. Inngangsdøra til jordkjellaren bak hagemuren.

I muren ved hovudhuset er det bygd inn ein jordkjellar til oppbevaring av mat. Inngangen er via ei dobbel labankdør kled med skråstilt panel. Sidene av døra og overbygget er i betong. Resten av jordkjellaren er skjult bak bakkemuren til hagen.

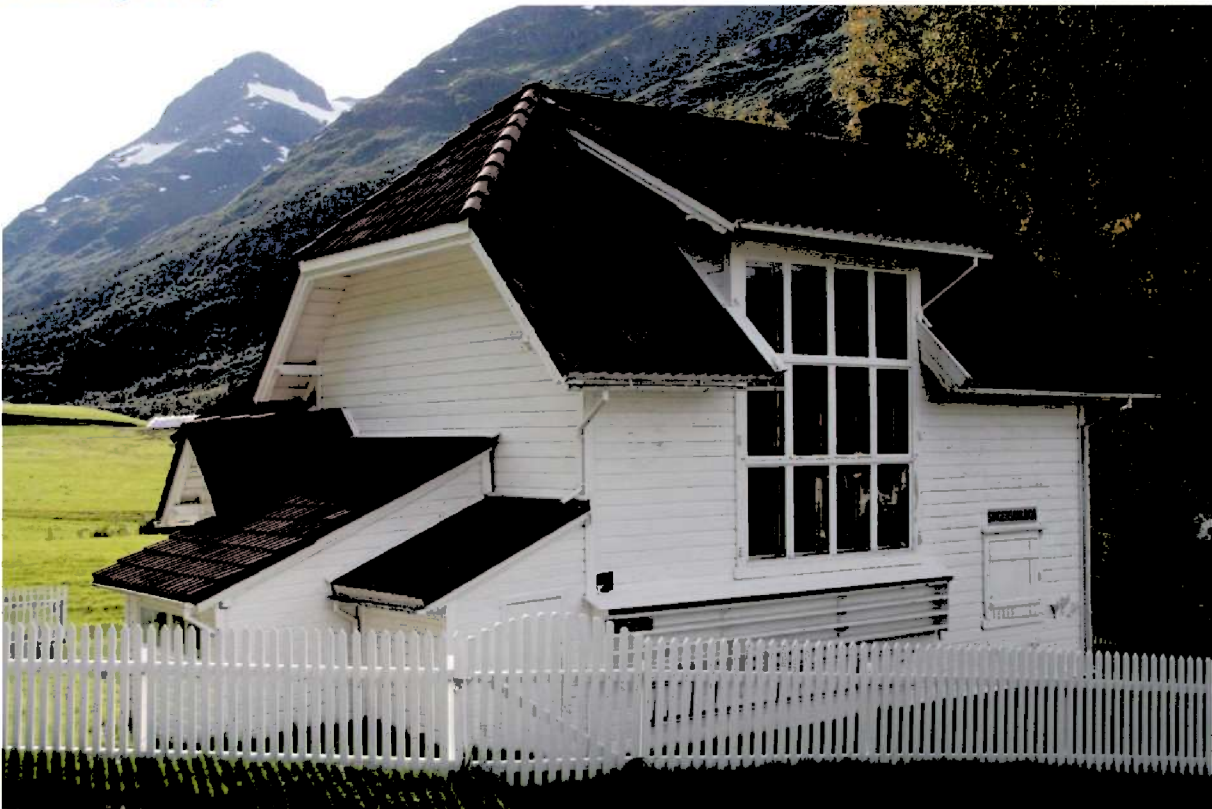
Figur 16. Studio med det karakteristiske ateliervindauga og hyllene til fiskestenger og agn. Foto frå 2015.

Den første bygningen Singer fekk reist i Olden var atelieret som vart omtala som Studio. Dette fekk han bygd i 1914. Studio er ein halvannan etasjes bygning i reisverk, med halvvalmtak, kledd med liggande kledning. Huset har i tillegg fleire mindre tilbygg. Det mest karakteristiske ved huset er det store vindauga til atelierer. Under ateliervindauget er det ei langstrakt hylle til fiskestang og agn, noko som viser til Singer si interesse for laksefiske.

I Studio kjem vi til kjernen av Singer sitt virke i Olden. Den store motivkretsen som landskapet i Olden gav han var svært viktig for han som kunstnar og avgjerande for at ekteparet Singer slo seg ned her. Studio fungerer i dag som eit museum for Singer sin kunst og det bør det også fortsetje med i framtida. Bygningen har ei høg grad av autentisitet og det er viktig at denne vert bevart. Om det er behov for å gjere utbetringar i atelieret så bør ein her vurdere ei tilbakeføring av det til slik det var då Singer brukte Studio. Dersom ei tilbakeføring vert aktuelt er det viktig at ein først gjer eit grundig dokumentasjonsarbeid slik at den vert tilbakeført på sikkert grunnlag.

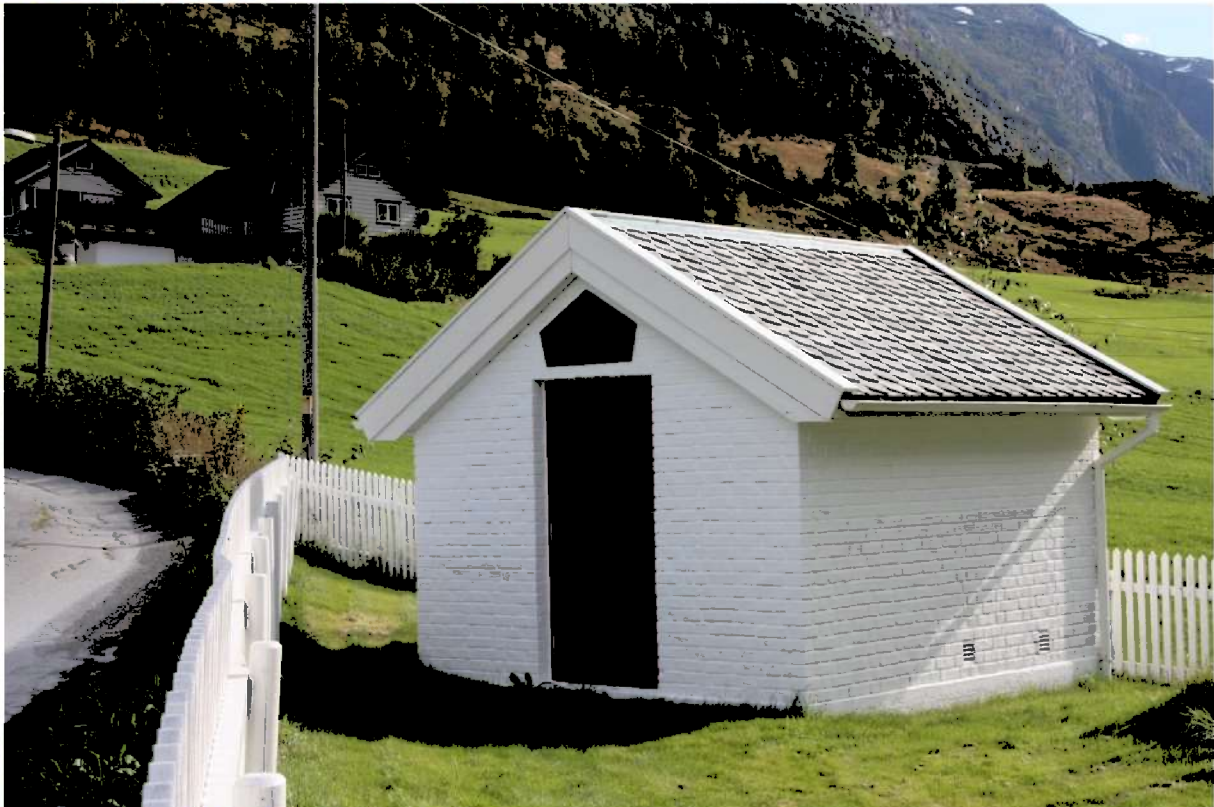
Figur 17. Gravkapellet sett frå Studio. Foto frå 2015.

Gravkapellet er ein enkel rektangulær bygning i murstein i ein etasje, med saltak tekka med skifer. Bygningen er kvitmåla med ei raudbrun dør. I døra si øvre fylling er det eit enkelt glasmaleri. Innvendig var det plass til eit lite alter samt kistene til ekteparet Singer. Då fru Singer døydde i 1962 vart ho balsamert og frakta til Dalheim der kista henna er plassert i gravkammeret saman med Singer.
