RAPPORT

Vei 2016/05

RAPPORT OM BRANN I TANKTILHENDER I SKATESTRAUMTUNNELEN I SOGN OG FJORDANE 15. JULI 2015

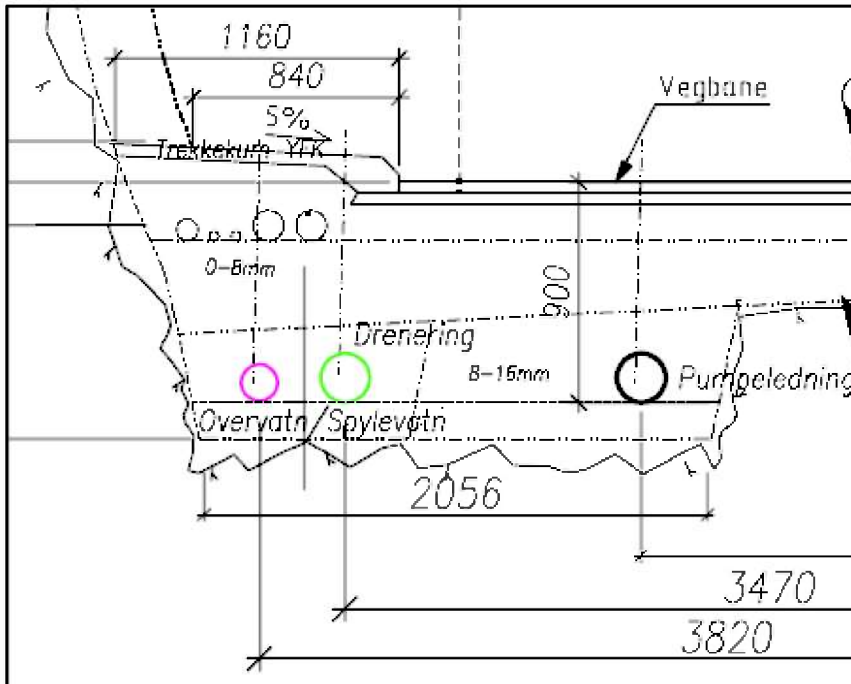
Figur 17 viser utsnitt fra byggetegninger hvor rør for overvann/spylevann, drenering og pumpeledning er markert med henholdsvis rødt, grønt og sort. Overvannsrøret er tett (uten perforering), da dette skal lede overvann/spylevann/oljesøl ned til oljeutskilleren. Dreneringsrøret er perforert, da dette skal samle opp grunnvann og lede det til slambassenget. Pumpeledningen er også tett da den skal lede vann som pumpes fra oppsamlingsbassenget ut av tunnelen.

Figur 17: Utsnitt fra byggetegninger som viser dreneringssystemet i veien tverrsnitt. Kilde: Statens vegvesen

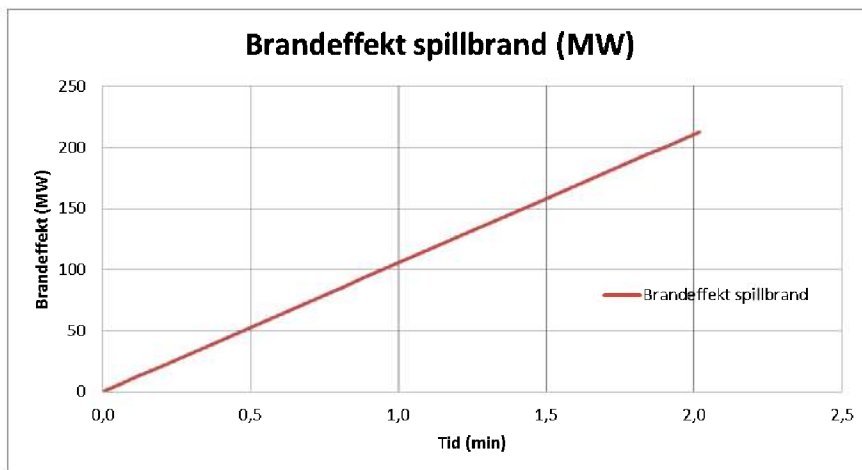
Om lag 2 minutter og 40 sekunder etter at tanktilhengeren traff tunnelveggen og bensinen begynte å lekke ut ble den antent, sannsynligvis av campingbilen oppe ved selve tanktilhengeren, ref. kapittel 1.12.2. Flammefronten beveget seg nedover i tunnelen med en hastighet på om lag 3,9 m/s. Figur 24 viser beregnet branneffekt av spillbrannen som funksjon av tiden. Som figuren viser genererte den brennende bensinen på veioverflaten alene en effekt på over 200 MW.

Figur 24. Beregnet branneffekt for spillbrannen som funksjon av tiden etter antennelse. Kilde: «Utredning av brandens utveckling i Skatestraumtunnelen 15 juli 2015 – del 2», SP - Sveriges Tekniska Forskningsinsitut

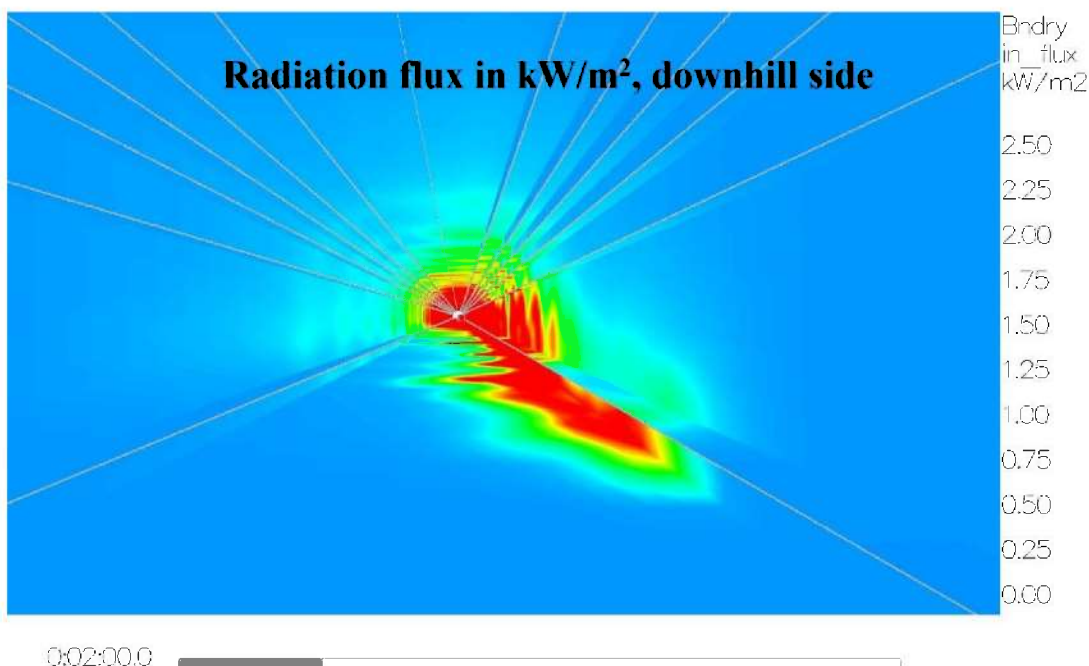
Sett i et overlevelsesperspektiv var spillbrannen livstruende for personer dersom de hadde befunnet seg i området mellom pumpestasjonen og tanktilhengeren etter at flammefronten hadde nådd bunnen. Beregninger viser at selve lufttemperaturen nedenfor tanktilhengeren ikke var spesielt høy som følge av ventilasjonen, men det oppstod kraftig røykutvikling og varmestrålingen oversteg kritisk verdi for overlevelse etter om lag to minutter, jf. figur 25.

Figur 25. Beregnet varmestråling på nedsiden av tanktilhengeren, 100 meter fra flammefronten etter 120 sekunder. Kilde: «Utredning av brandens utveckling i Skatestraumtunnelen 15 juli 2015 – del 2», SP - Sveriges Tekniska Forskningsinsitut

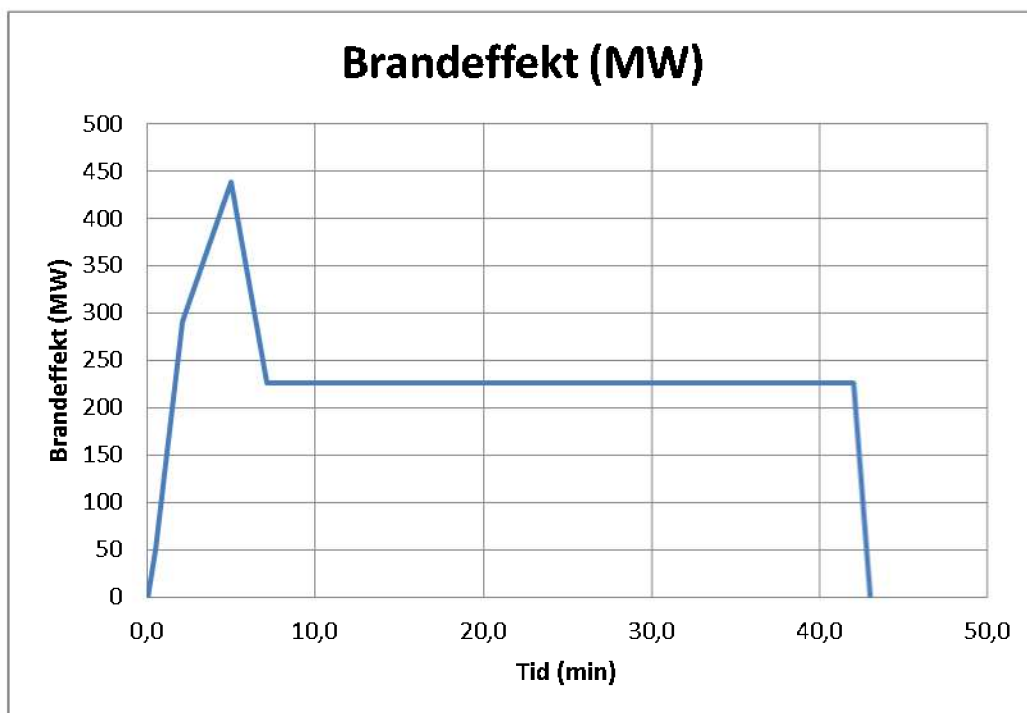
Figur 26 viser den beregnede totale branneffekten for både spillbrannen og brannen i tanktilhengeren. Den kraftige stigningen i branneffekten de første sju minuttene kan forklares med bensinen som brenner over en stor overflate langs veibanen. Når denne brannen ebbet ut, gjenstod poolbrannen i tanktilhengeren og branneffekten stabiliseres. Etter drøyt 40 minutter ebbet også denne brannen ut.

Figur 26: Den totale branneffekten som funksjon av tiden. Grafen inkluderer både spillbrannen og brannen i tanktilhengeren. Kilde: «Utredning av brandens utveckling i Skatestraumtunnelen 15 juli 2015 – del 2», SP - Sveriges Tekniska Forskningsinstitut

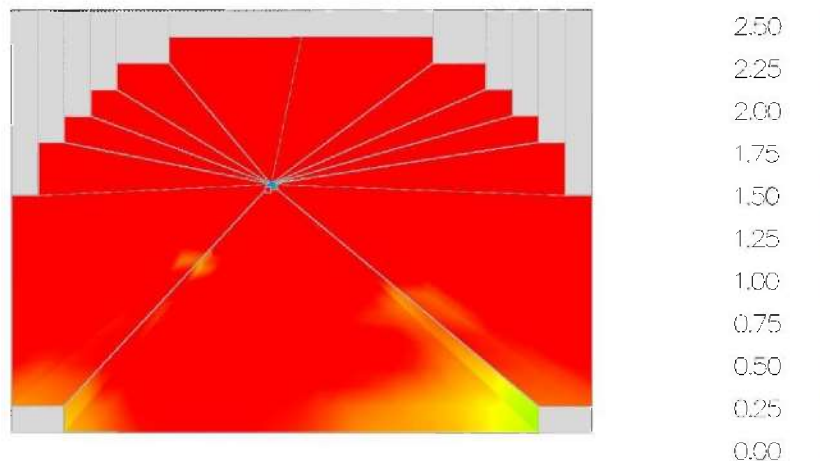
I området ovenfor tanktilhengeren og ut mot tunnelåpningen ved Hamnen har det ikke vært overlevelsesmuligheter. Den intense røykutviklingen utviklet seg raskt og røyken tok igjen tankbilen da den kjørte ut ved Hamnen ett og et halvt minutt etter antennelse. Beregninger viser omfattende og dødelig varmestråling i hele tunnellopet fra brannstedet og ut av portalen ved Hamnen jf. figur 27.

Figur 27: Beregnet varmestråling ovenfor brannstedet ved tunnelportalen etter 120 sekunder.
Kilde: «Utredning av brandens utveckling i Skatestraumtunnelen 15 juli 2015 – del 2», SP - Sveriges Tekniska Forskningsinstitut

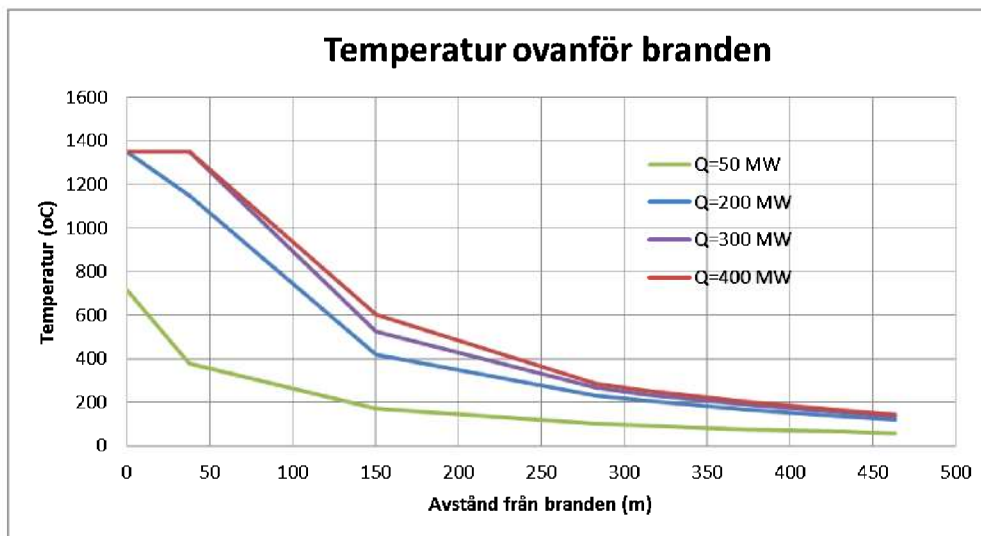
Beregnete røyktemperaturer på oversiden av brannen er vist i figur 28. Beregningene viser at temperaturen faller relativt raskt i lengderetningen og at den er mellom 170 °C og 200 °C ved tunnelportalen ved Hamnen. Grafen under er forenelig med de skadene man fant i tunnelen og infrastruktur etter hendelsen, jf. figur 29.

Figur 28: Beregnede temperaturer langs tunnelen (ovenfor brannstedet) for ulike branneffekter.
Kilde: «Utredning av brandens utveckling i Skatestraumtunnelen 15 juli 2015 – del 2», SP - Sveriges Tekniska Forskningsinstitut

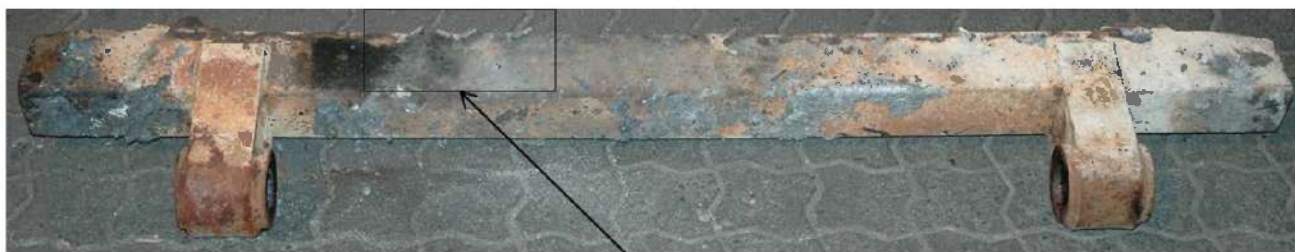
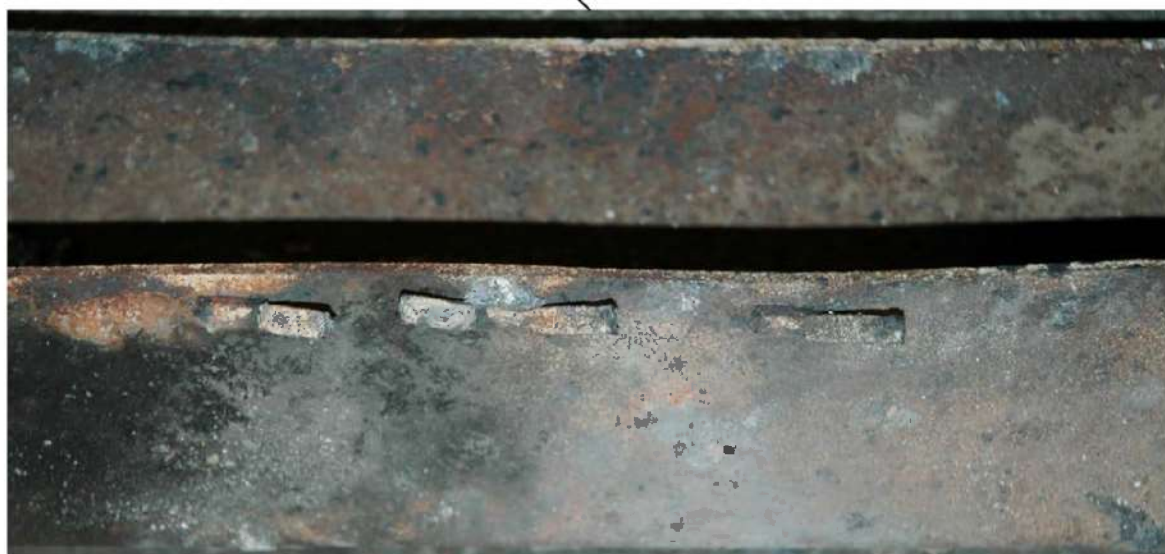
Figur 4 Bilde av drag som viser sveisepunkter og restbiter av nettingen.

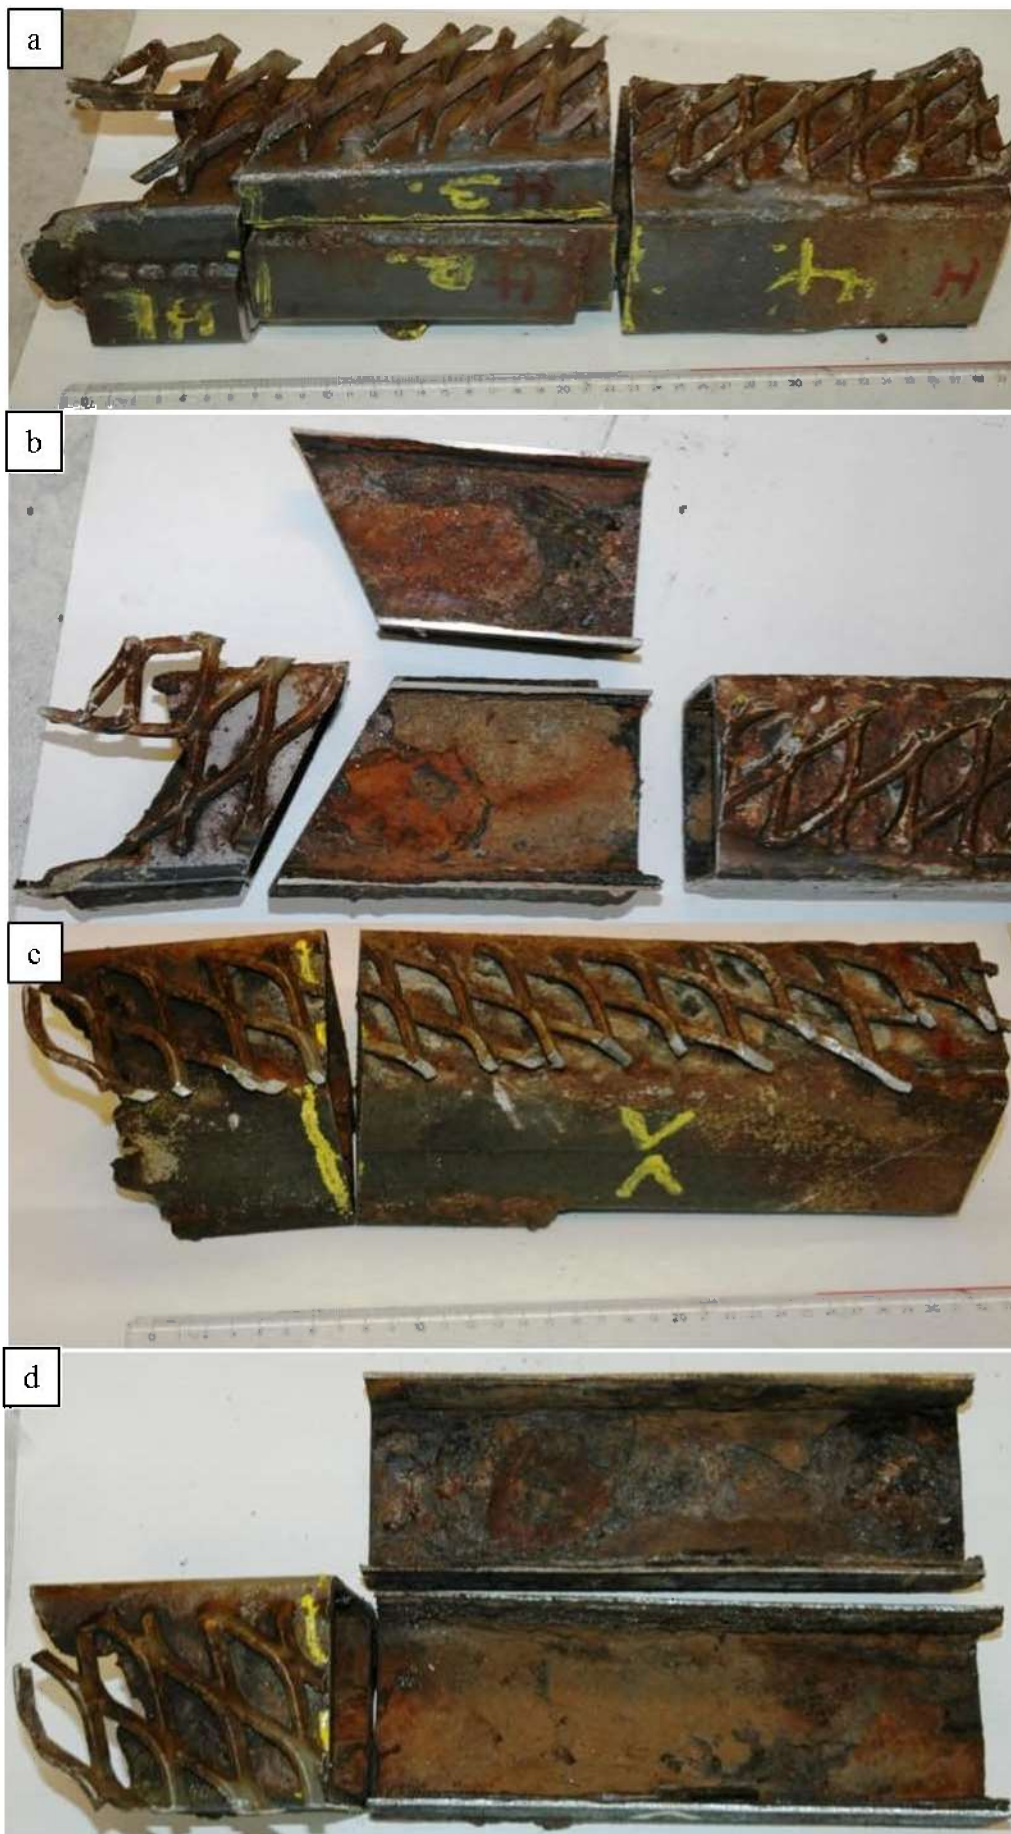
Det ble gjort forsøk på å maskinere ut standard prøvestaver for strekkprøving, men dette lot seg ikke gjøre da parallellområdet ble påvirket av korrosjonsgroper.

Figur 5 Prøveuttak fra stag utført ved RTV. a-b: Høyre side (H). c-d: Venstre side (V).

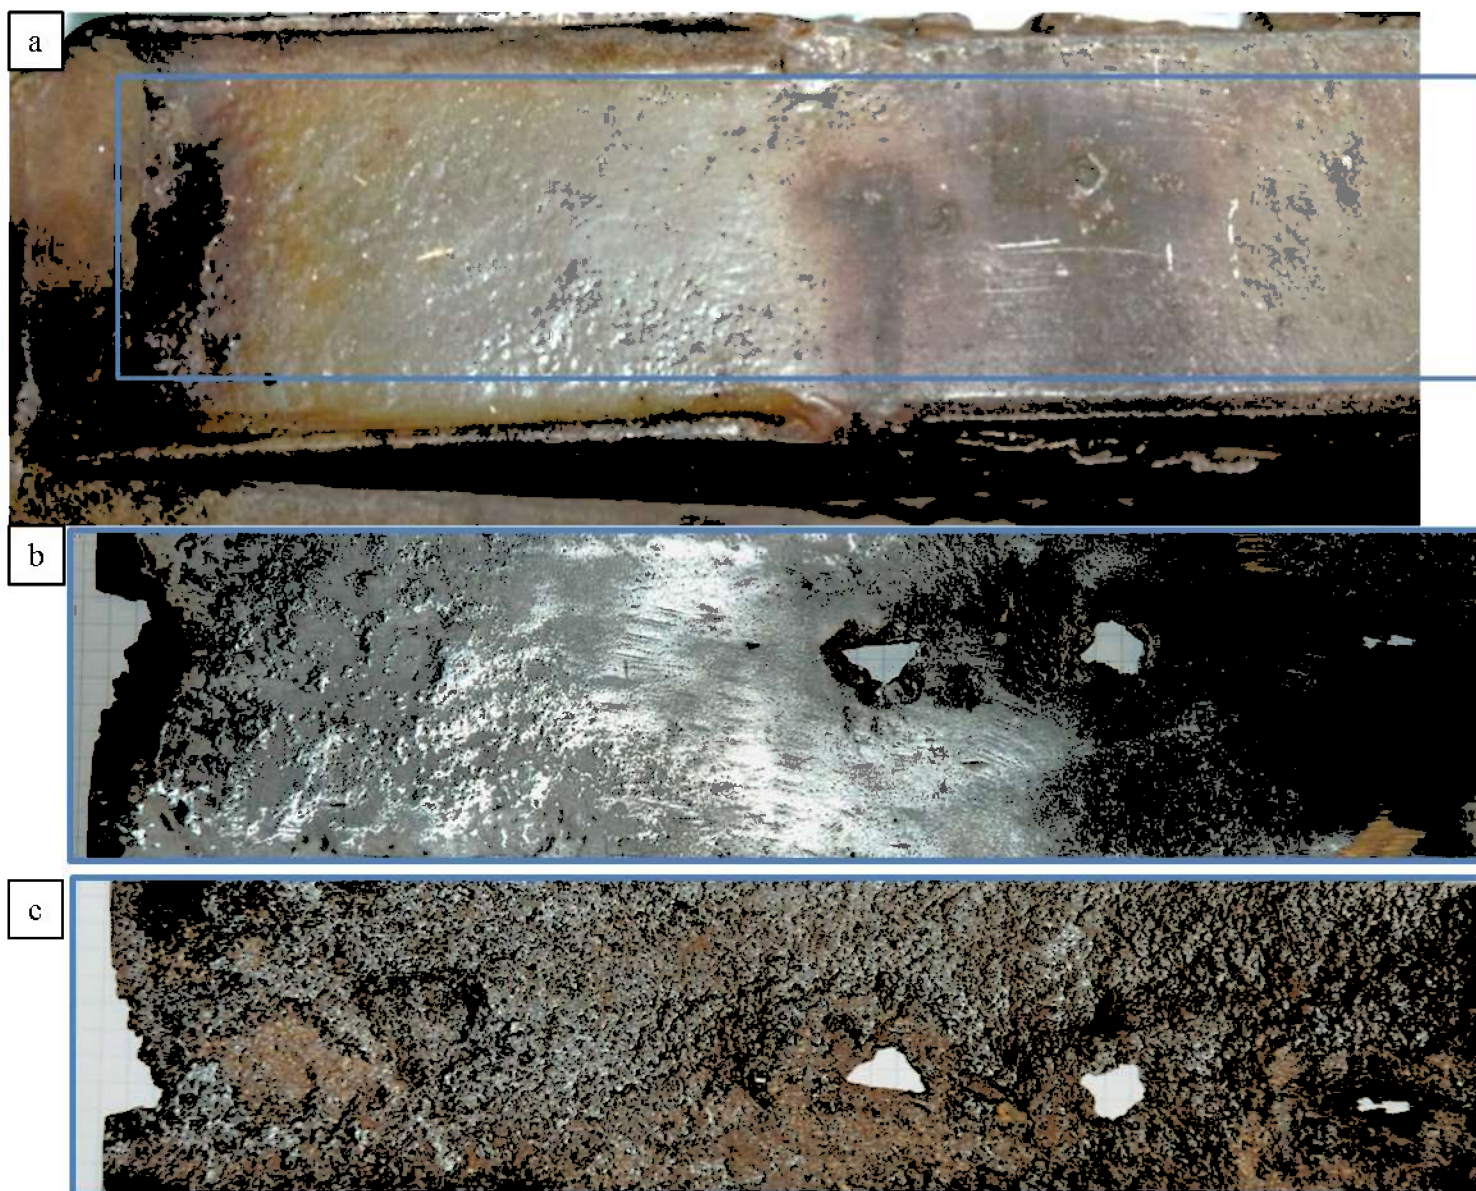
For å få et inntrykk av korrosjonsgraden også i andre deler av profilen ble en prøvebit kappet ut i motsatt ende av profilen ved luftehullet vist i Figur 3. Angivelse av prøveuttaket er nærmere angitt i Figur 7a. Maling ble fjernet på utsiden og korrosjonsprodukter ble fjernet fra innsiden, prøvebiten viste etter dette tydelig gjennomrusting og korrosjonsangrep gjennom hele platetykkelsen i varierende grad fra maksimalt 3mm til 0 (gjennomrusting).

Figur 7a: Bilde av område for prøveuttak for bestemmelse av korrosjonsgrad. b: Bilde av fremside av profil etter fjerning av maling. c: Bilde av innside etter fjerning av overflaterust.

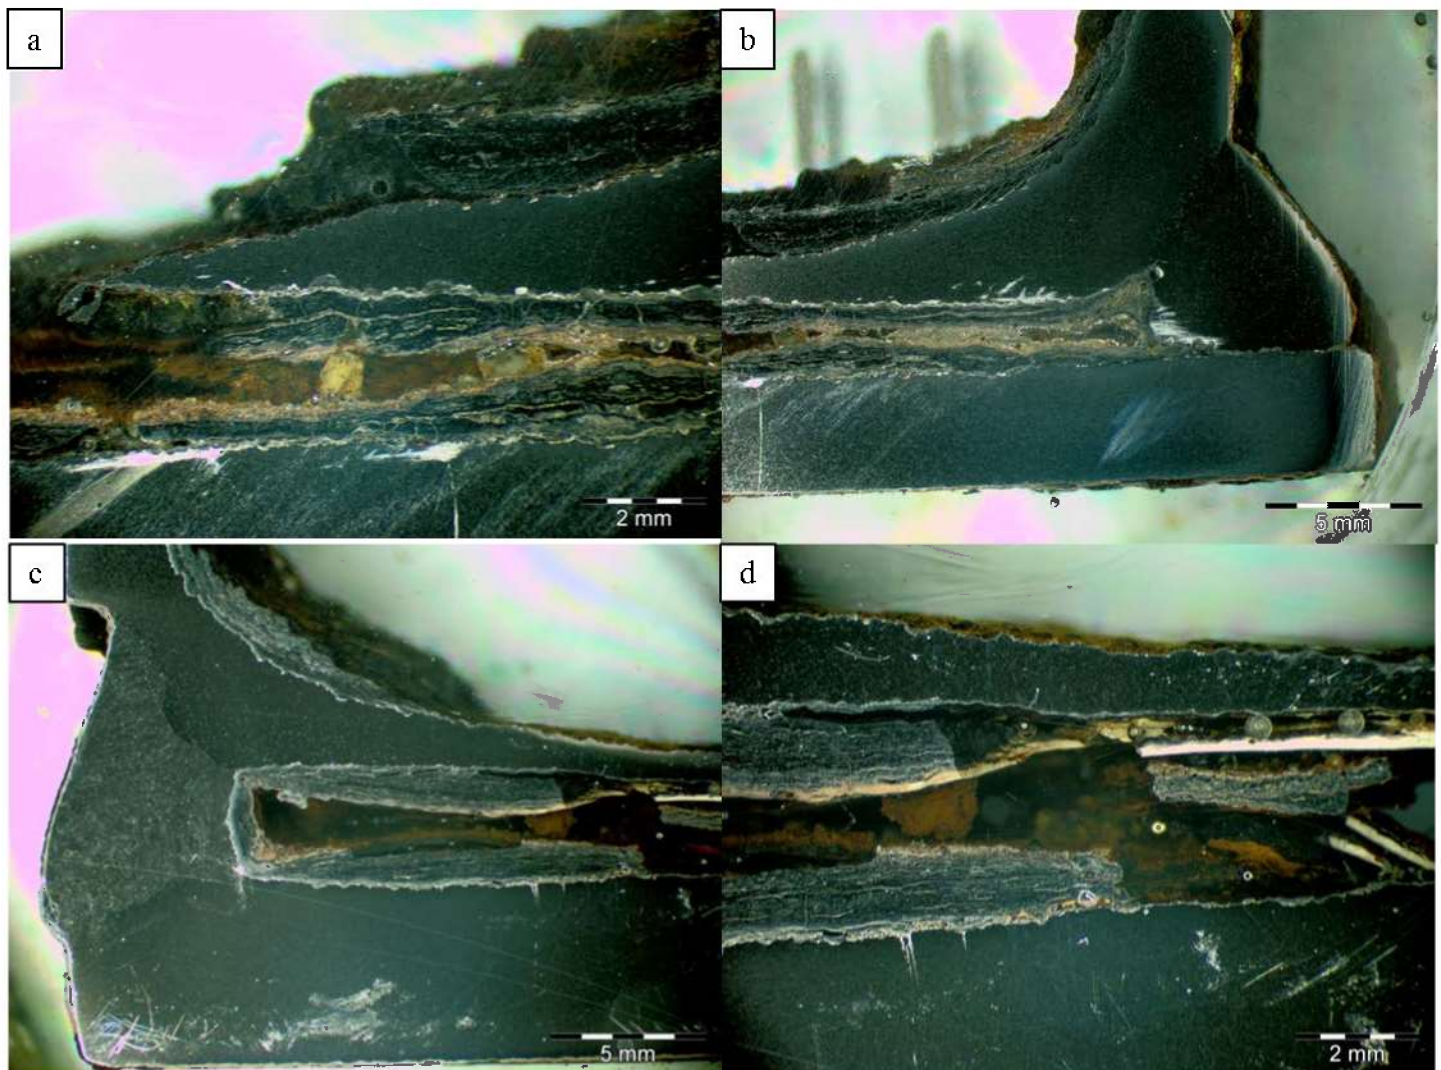
Prøveuttaket er vist i Figur 5a-d. Utsnittene bekreftet betydelig korrosjon på innsiden av stålprofilen med gjennomrusting mot plater sveiset på undersiden som vist i Figur 6ab.

Figur 9 Bilder av metallografiske slip gjennom profil som viser overgang fra opprinnelig underside av profilen mot påsveist plate. a-b: Høyre side, c-d: Venstre side.

Funn av stein i korrosjonsproduktene mellom påsveiset plate og bjelke tyder på at det ikke har vært utørt noen rustfjerning i forbindelse med dette arbeidet.

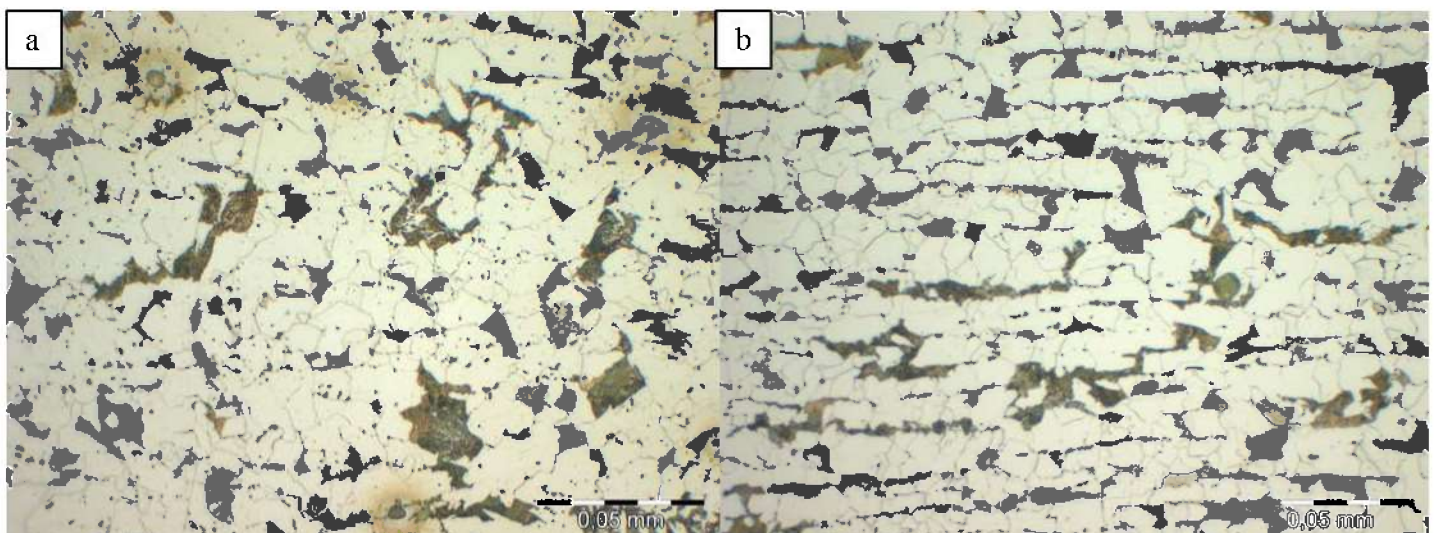
Mikrostrukturen til profilene viste en ferritt perlittisk struktur forenlig med konstruksjonsstål, Figur 10ab. Den kjemiske sammensetningen viser et karboninnhold på 0,17 wt% for begge bjelkene, se Tabell 1 og Tabell 2. Videre undersøkelser i SEM med EDS, se Figur 11 og Figur 12, bekreftet at profilen består av manganstål med rustavsetninger med innhold av blant annet klor. Videre er det i korrosjonsproduktene avdekket mineralske partikler, trolig småstein.

Figur 10 Mikrostruktur for hhv. a: V-profil og b: H-profil viser ferritt perlittisk konstruksjonsstål. Prøvene er etset med Nital.

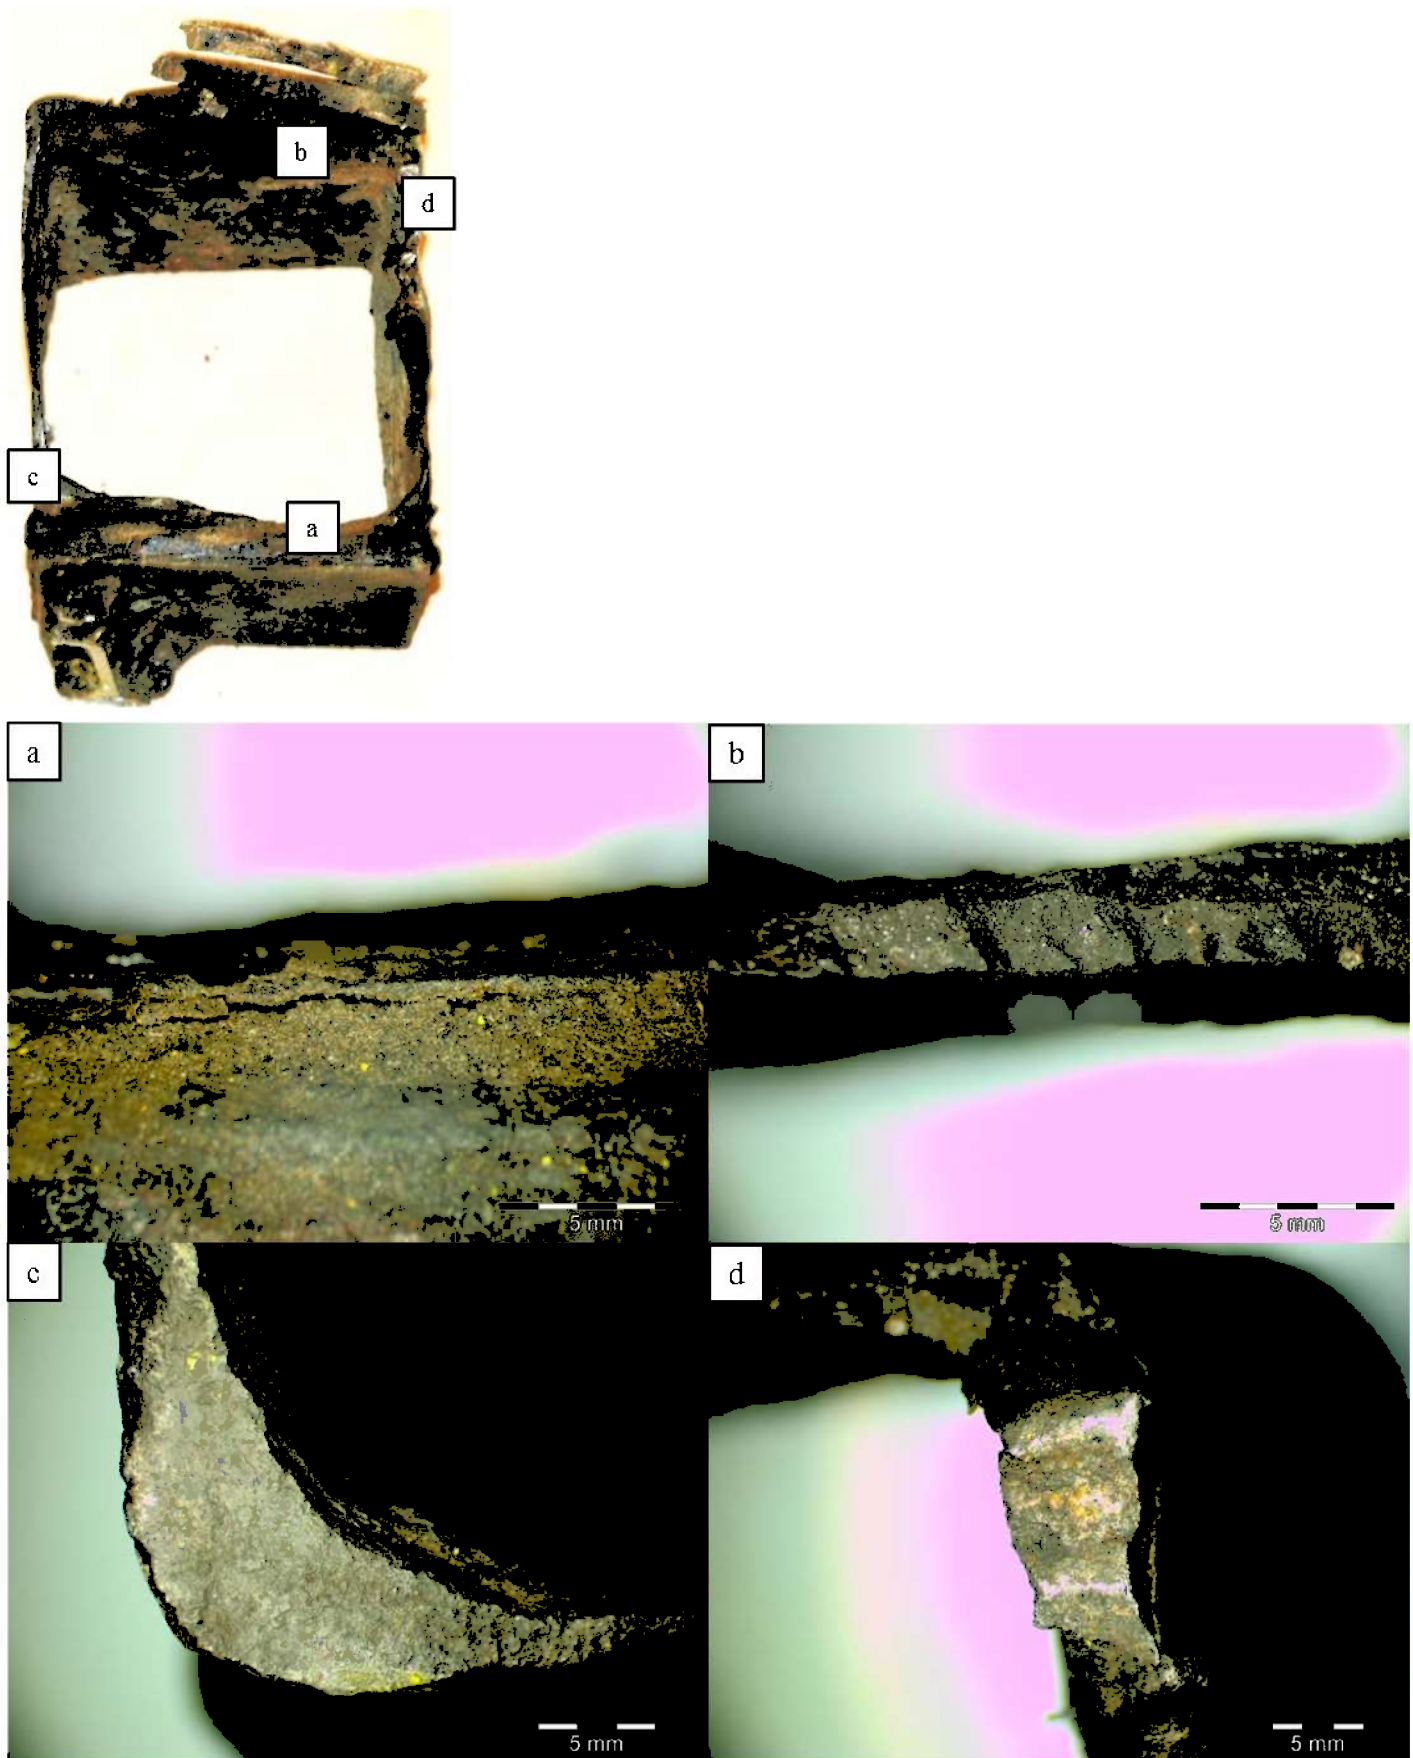
En oppsummering av observasjonene er vist i Figur 13 og Figur 14 for brudd på venstre og høyre side. Generelt gjelder for nedre del av profilene at det ikke kunne observeres noe restmateriale i dette området og at dette er å anse som rustet bort. Bruddflatene fremstod gjennomgående som gamle med korrosjon og gnisningsskader. Undersøkelsen avdekket kun et område i øvre høyre hjørne av brudd til profil på høyre side, (Figur 14d), som viste tegn til overbelastning.

Figur 13 Oversiktsbilde av bruddflaten V-side med angivelse av bilder a-d tatt i stereo lysmikroskop.

Fraktografi kan kun bekrefte overbelastningsskade i et hjørne av høyre bjelke og det virker sannsynlig at øvrige bruddflater har oppstått før selve havariet som følge av korrosjon/korrosjonsutmatting.

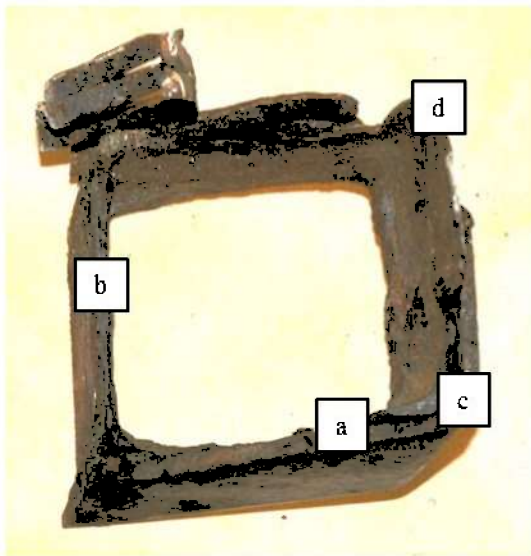
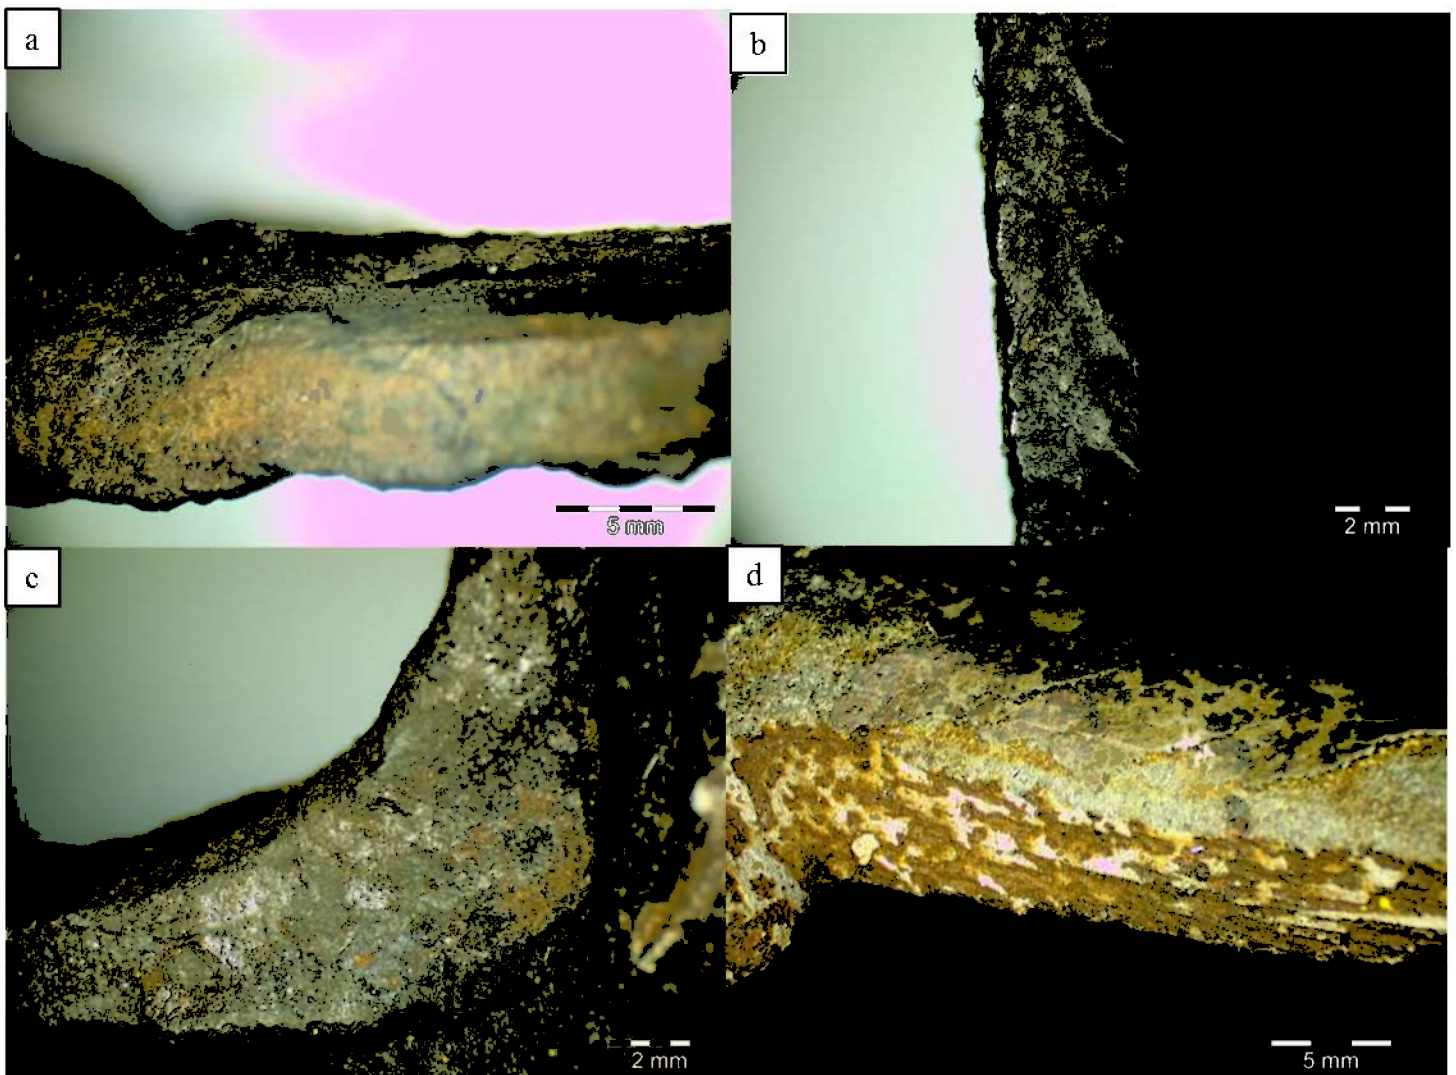
Fraktografibilder i SEM er vist i Figur 15a-d og viser dimpler i bruddflaten forenlig med duktil overbelastning. Det kan med sikkerhet fastslås at bruddet i dette området oppstod som følge av overbelastning og at dette området var intakt før ulykken.

Figur 14 Oversiktsbilde av bruddflaten H-side med angivelse av bilder a-d tatt i stereo lysmikroskop.

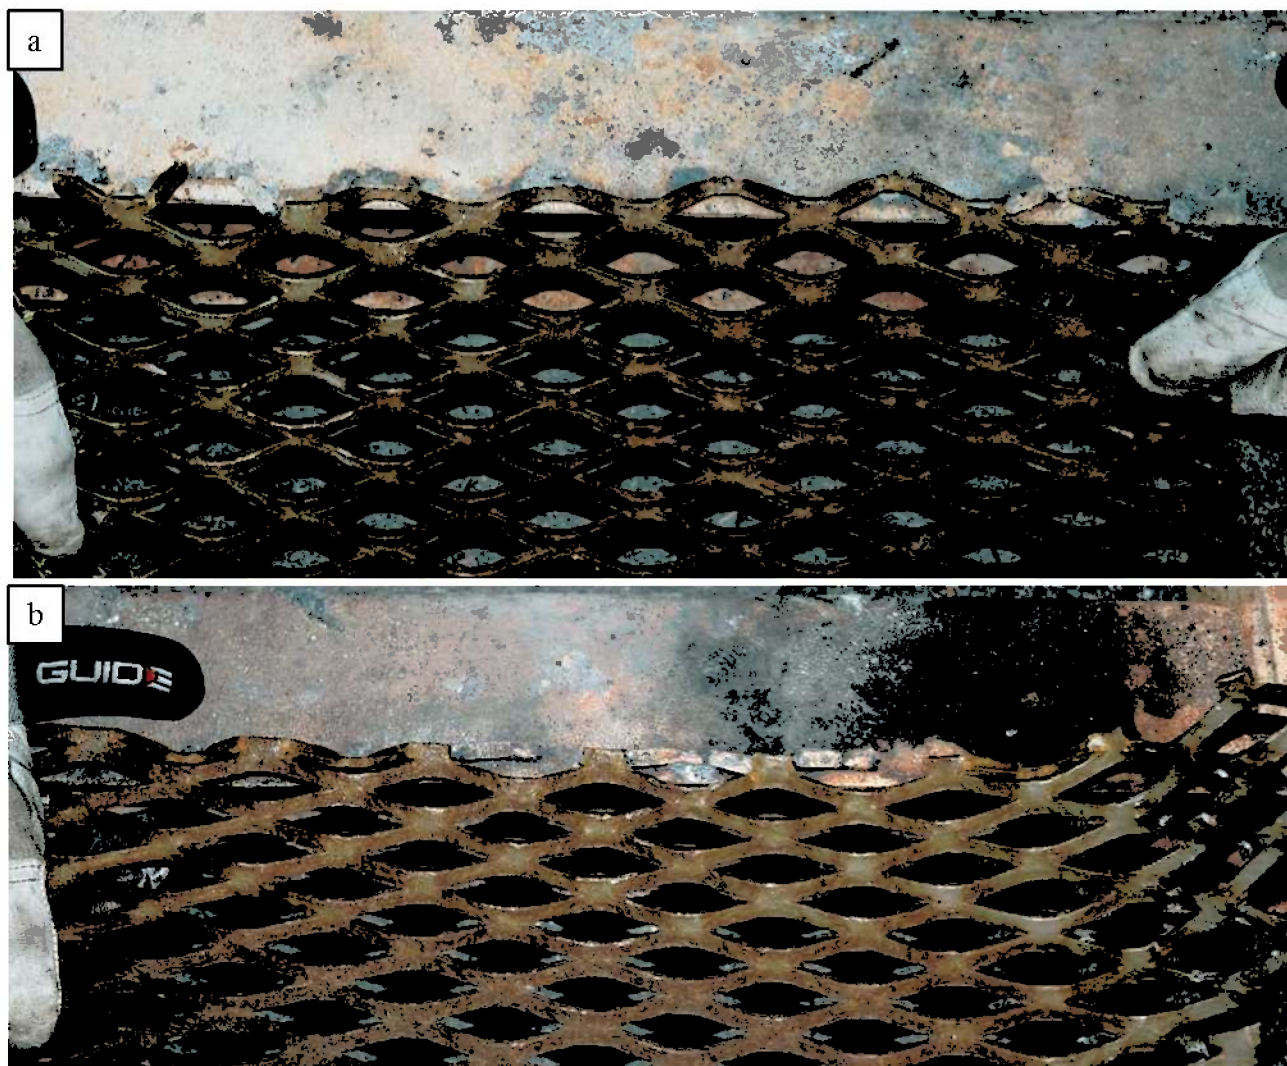
En sammenstilling av nettingene mot tverrbjelken til draget viser at disse passer godt sammen og det er samsvar mellom nettingtråder og sveisepunkter, Figur 16. Antall sveisepunkter totalt ble bestemt til å være i størrelsesorden 20 sveisepunkter.

Figur 16ab Bilde av sammenstilling av netting mot tverrbjelke til draget.

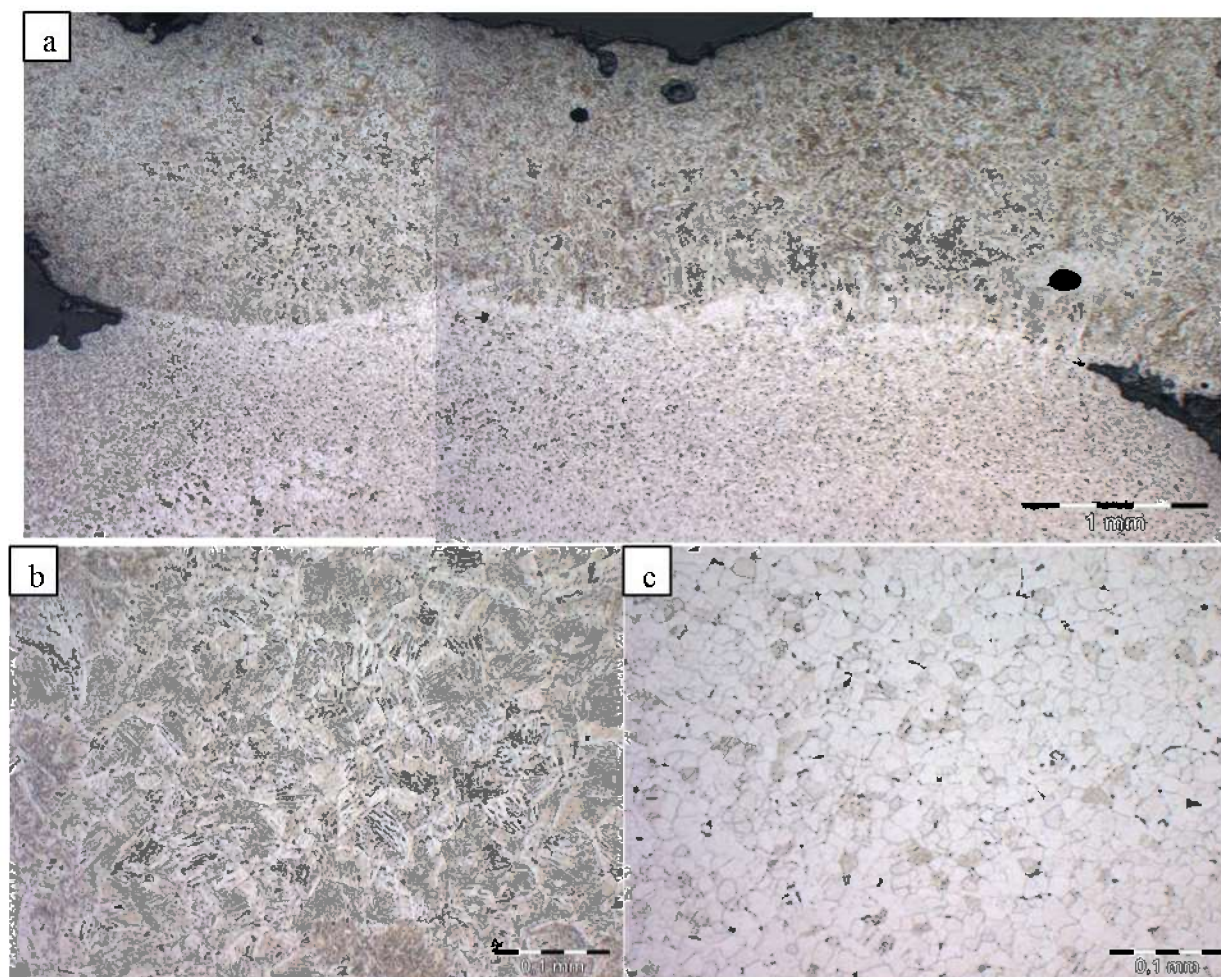
For å få en antydning av styrken til materialet ble det laget et metallografisk slip gjennom et sveisepunkt. Mikrostrukturbildene i viser en herdestruktur i selve sveisepunktet med en ferritt perlittisk struktur i nettingråden.

Strukturobservasjonene ble bekreftet med hardhetsmålinger der sveisepunktet hadde en hardhet i området $200 \text{ HV}_{1,0}$ og nettingråden en hardhet i området $150 \text{ HV}_{1,0}$.

Figur 19 Mikrostrukturbilder i lysmikroskop i tverrsnitt gjennom sveisepunkt a. Oversiktsbilde, b: Mikrostruktur i sveisepunkt viser herdestruktur. C: Mikrostruktur i nettingråd viser ferritt perlitt.

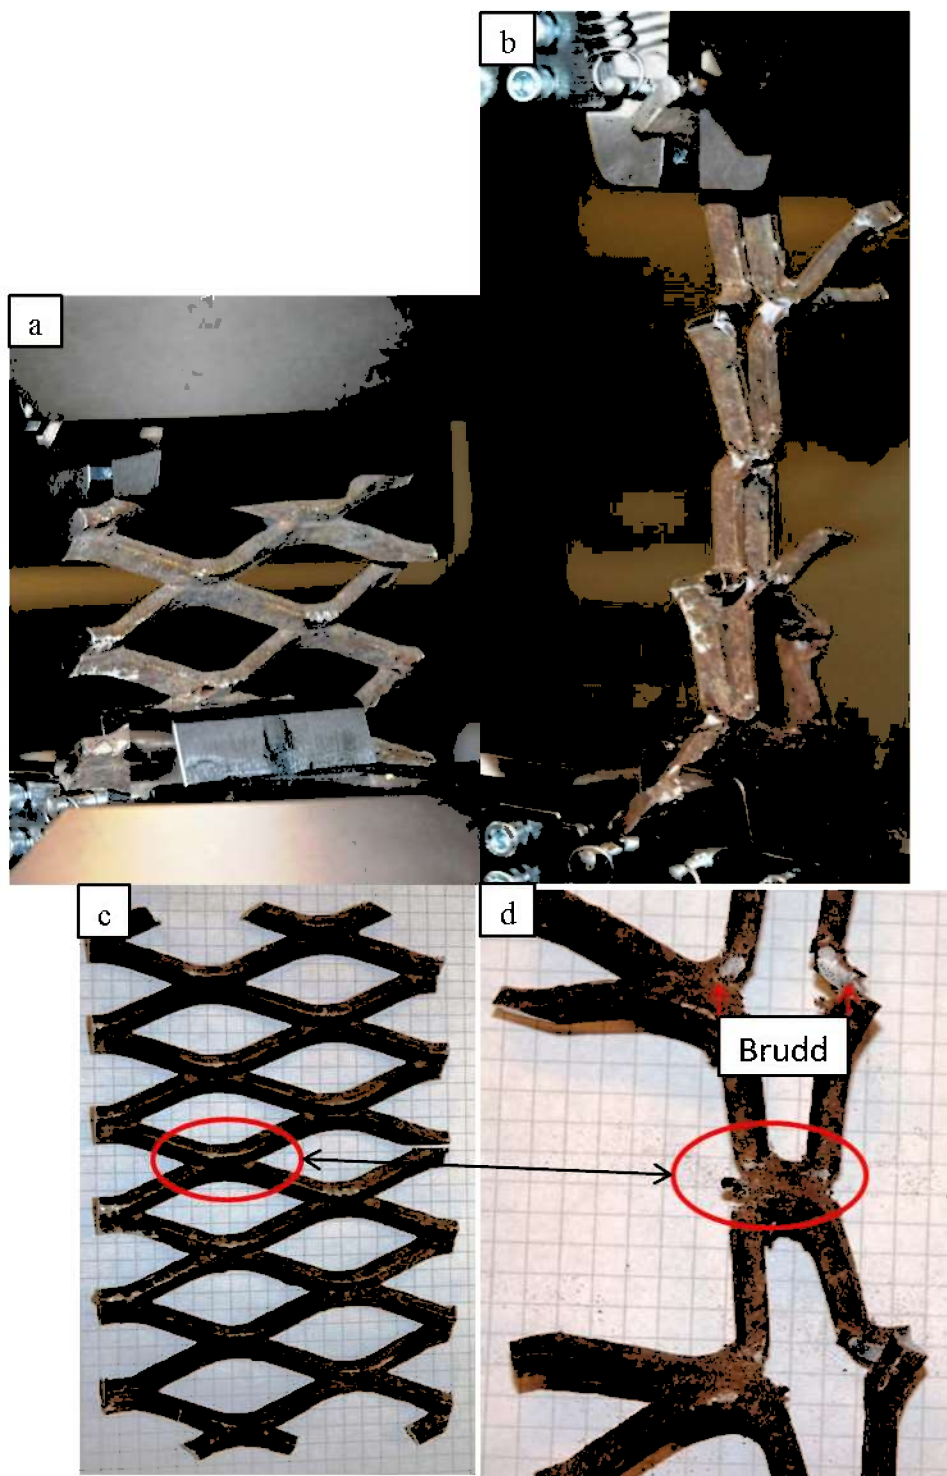
For å få et inntrykk av den faktiske styrken til nettingen ble det kappet ut en prøve for å teste et singel sveisepunkt. En oversikt over testoppsettet med observasjoner er vist i Figur 20a-d. Nettingen gikk til brudd i nettingtråder utenfor sveisepunktet og resultatet bekrefter observasjonene fra mikrostrukturundersøkelsene. Bruddlasten ble målt til 500kg.

Figur 20a: Bilde av nettingprøve montert i strekkmaskin. b: Bilde av nettingprøve montert i strekkmaskin etter test. c: Oversiktsbilde av nettingprøve med angivelse av singel sveisepunkt. d: Bilde av nettingprøve etter test med angivelse av singel sveisepunkt og bruddsted.

Ved en styrkeberegning av reststyrken til draget i tilknytning til korrosjonsskader må styrkebidraget fra den punktsveiste stålnettingen tas med i betraktningen.

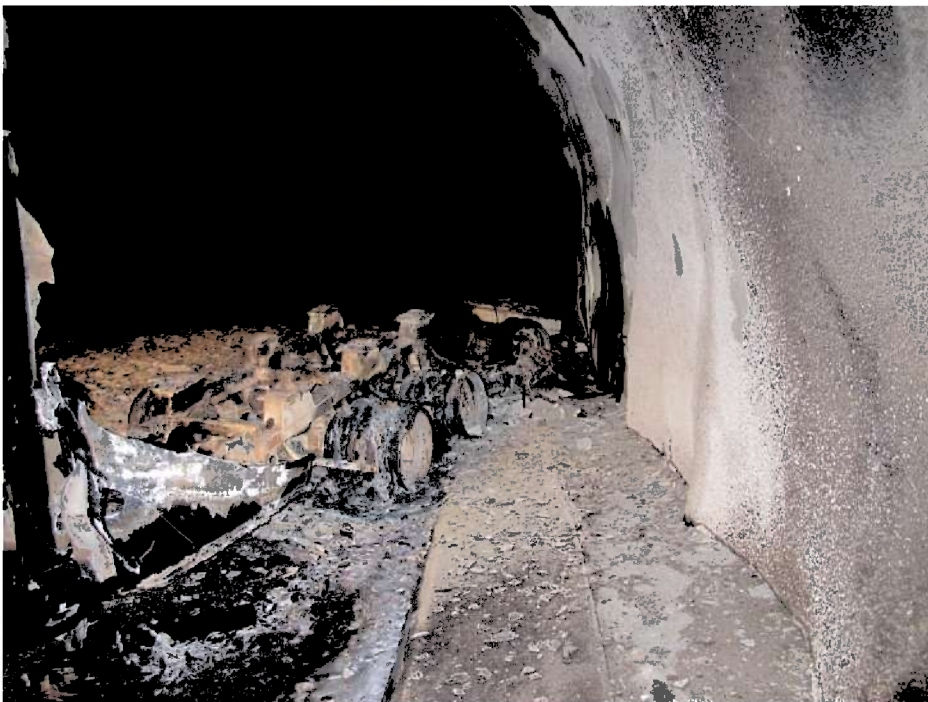
Figur 2 Placeringen av släpet efter branden. Notera placeringen av främre hjulparet mot tunnelväggen.

I Figur 2 kan man observera att det högra framhjulet på släpet ligger relativt nära tunnelväggen. Att släpet ser ut att befinna sig i samma position efter branden som vid själva

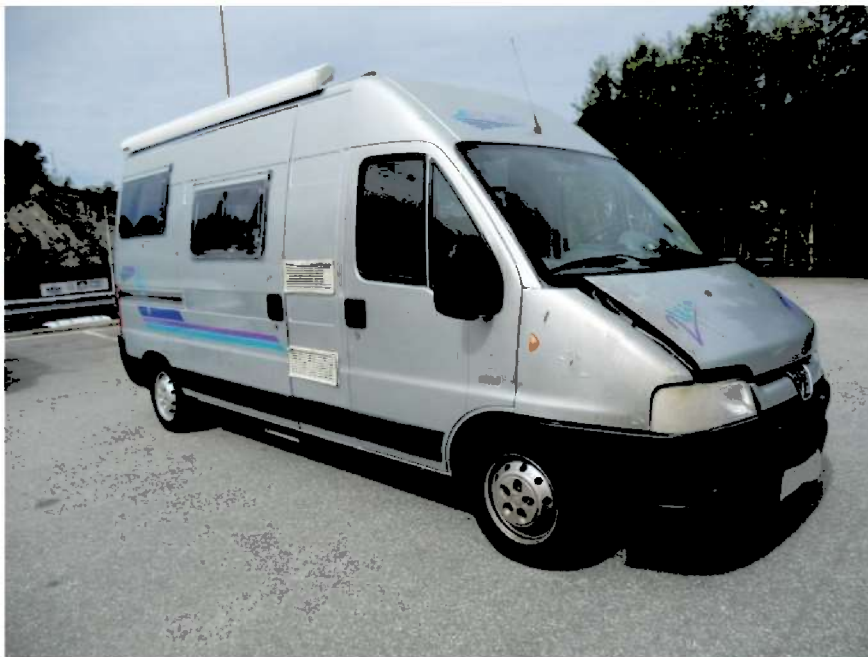
I Figur 4 kan man se den upptryckta motorhuven och hur branden på sidan har påverkat fordonet i övrigt genom strålning.

Figur 4 Fordon E som stod närmast släpet när branden startade. Det syns tydligt hur motorhuven har tryckts upp och hur strålningen har påverkat den sidan på fordonet som vände mot flammorna.
