RAPPORT

Vei 2016/05

RAPPORT OM BRANN I TANKTILHENDER I SKATESTRAUMTUNNELEN I SOGN OG FJORDANE 15. JULI 2015

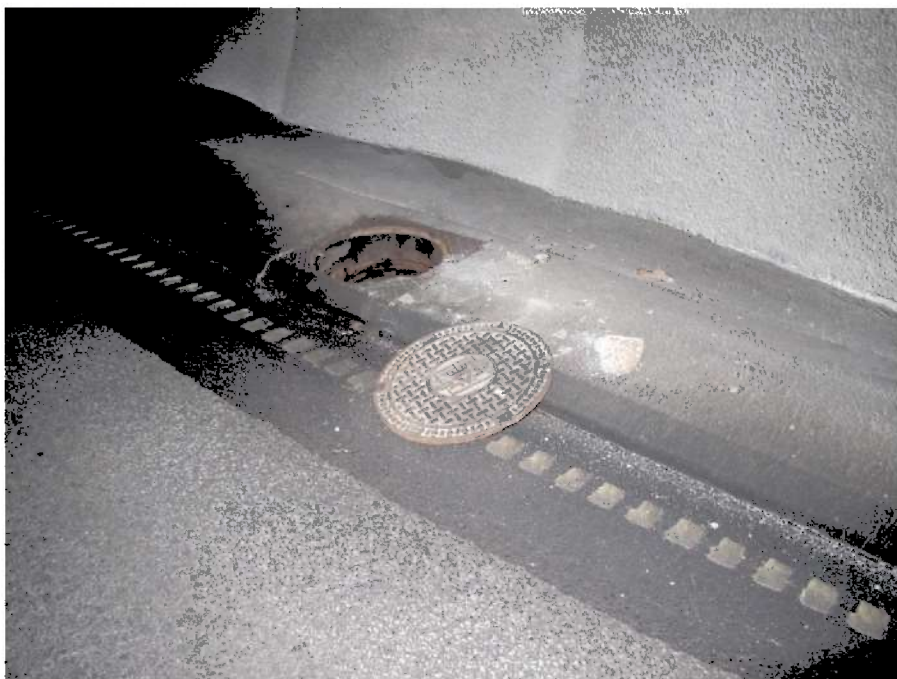
Tvärlutningen på vägbanan är 3.5 % enligt det ritningsunderlag vi erhållit. Bredden på bensinflödet som bildades från släpet och rann ner till pumphuset, varierade uppskattningsvis mellan 0.4 – 0.7 m. I Figur 1 kan man observera en del av detta flöde. Ett medelvärde på 0.5 m för hela sträckan har använts i beräkningarna. Genom att använda ekvationer för fritt gravitationsflöde (Manning's ekvation) i en öppen ränna som skapas genom 3.5 % tvärlutningen och trottoarkanten (se Figur 2) kan man uppskatta flödes hastigheten. Själva sträckan ner till pumpstationen är 472 m lång och längslutningen är 10 %. Enligt beräkningarna blir hastigheten på den rinnande bensinen 2.6 m/s (~10 km/h) och det tar ungefär 3 minuter för den att nå ner till botten. Genom att uppskatta tvärsnittsarean på den rinnande bensinen och utnyttja densiteten för bensin (790 kg/m³) kan man beräkna att det genomsnittliga flödet från släpet är omkring 1000 – 1200 liter per minut (17-20 l/s). Detta

Figur 1 En bild över hur bensinen har runnit på vägbanan från släpet och ner mot pumphuset i botten på tunneln. Den mörka delen på vägbanan är där bensinen har runnit när det började brinna. Locket har en diameter på 0.609 m.

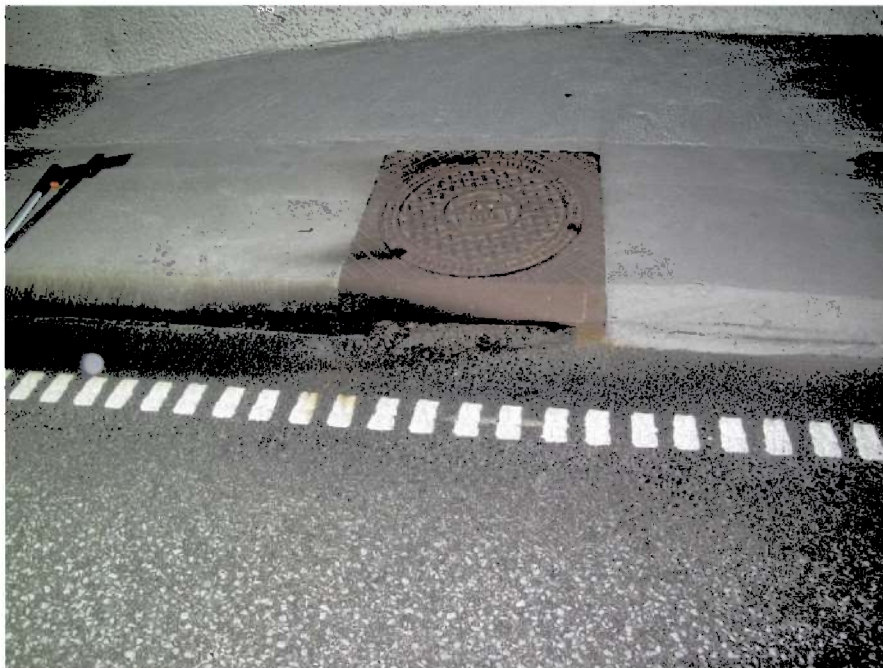
Bensin har med all säkerhet nått ner till den lägst placerade brunnen (nr 1). Detta syns tydligt i Figur 4 där sotfläcken försvinner nedanför brunnen. En del av bensinen har slukats av dräneringssystemet (brunnar nr 1 till 6) på vägen ner mot botten. Det finns bevis på att bensin har tagits sig ner till pumpstationen och de bassänger som finns under pumphuset. Vi kommer att diskutera detta i kapitlet om ”Skador nere vid pumphus och lägst placerade brunnen”.

Figur 4 Bilden visar lägst placerade brunnen som är nummer 1 i Figur 3. Där syns tecken på att bensin har runnit ner i brunnen men inte förbi. Denna bensin beräknas ha nått ner till brunnen ungefär 25 sekunder efter brandstart (3 minuter efter olyckan) och flamfronten ungefär 2 minuter efter brandstart.

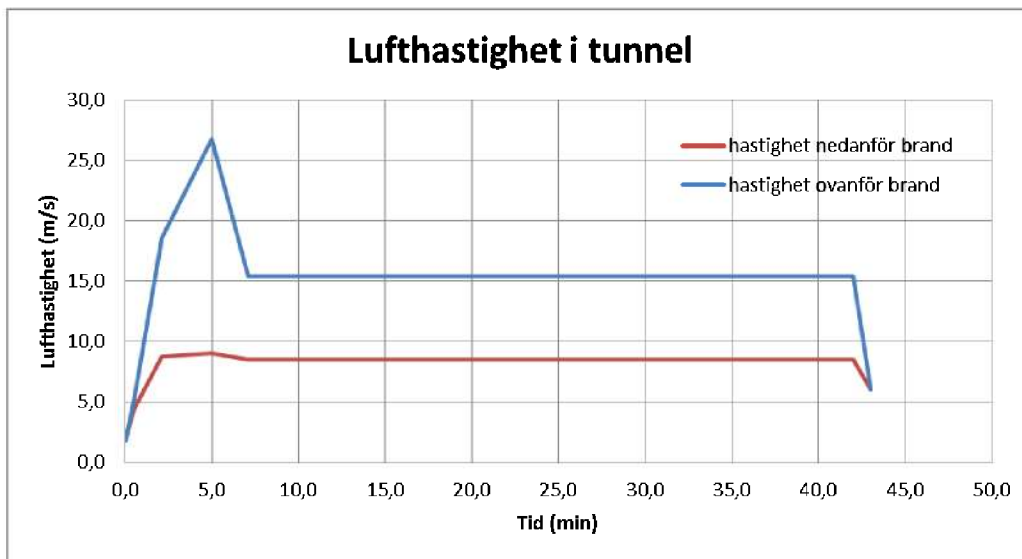
I Figur 11 visas den beräknade genomsnittslufthastigheten för hela brandförloppet, både ovanför och nedanför branden. De högsta genomsnitts hastigheterna blir ungefär 27 m/s, vilket motsvarar utflödet hos en jetfläkt i en tunnel. Detta är mycket höga hastigheter och förklarar

varför tankbilschauffören var tvungen att flytta på fordonet, som tidigare nämnts. När bränder blir så kraftiga som den i Skatestraumtunneln kommer frågan om ventilationskontrollerad brand upp, dvs huruvida det fanns tillräckligt med syre för att föda branden under hela förloppet. Genom att beräkna syrekoncentrationen ovanför branden kan man uppskatta om så var fallet, vilket visas i Figur 12. För att branden skall vara ventilationskontrollerad bör värdena ligga nära noll. De ligger nu på 15 - 17%, vilket tydligt indikerar att branden haft god tillgång till syre hela tiden.

Figur 11 Beräknad lufthastighet ovanför och nedanför branden.

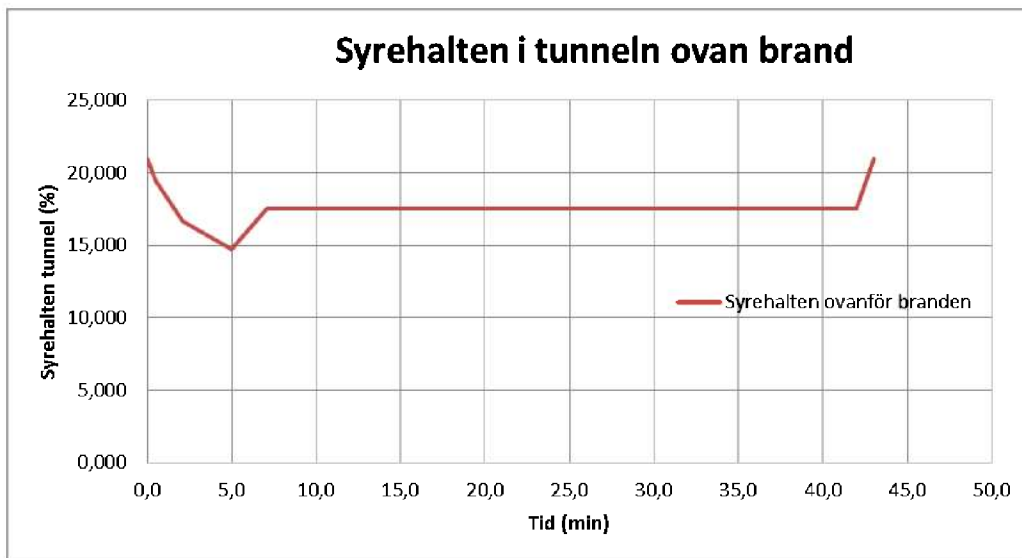
Figur 12 Beräknad syrgashalt i procent ovanför branden.

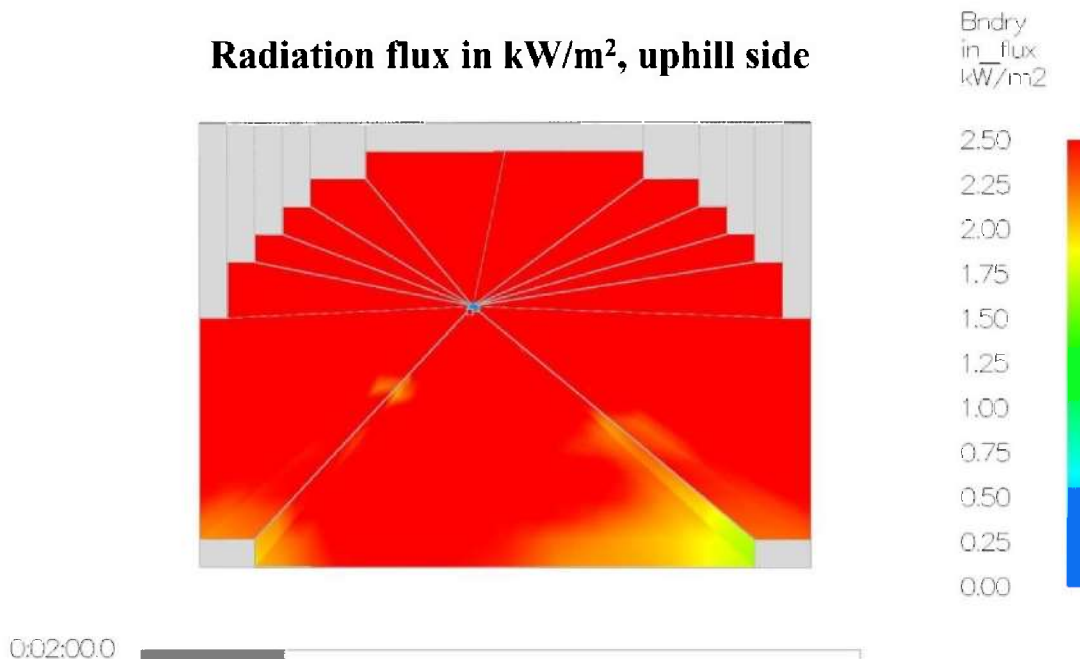
överleva om de blivit kvar ovanför branden. I Figur 13 visas att den kritiska strålningsvärmem överstiger det kritiska värdet endast två minuter från brandens start.

Figur 13 En 3D simulering med FDS visar att efter två minuter så uppnås kritiska strålningsvärden i tunneln hela sträckan ovanför branden.

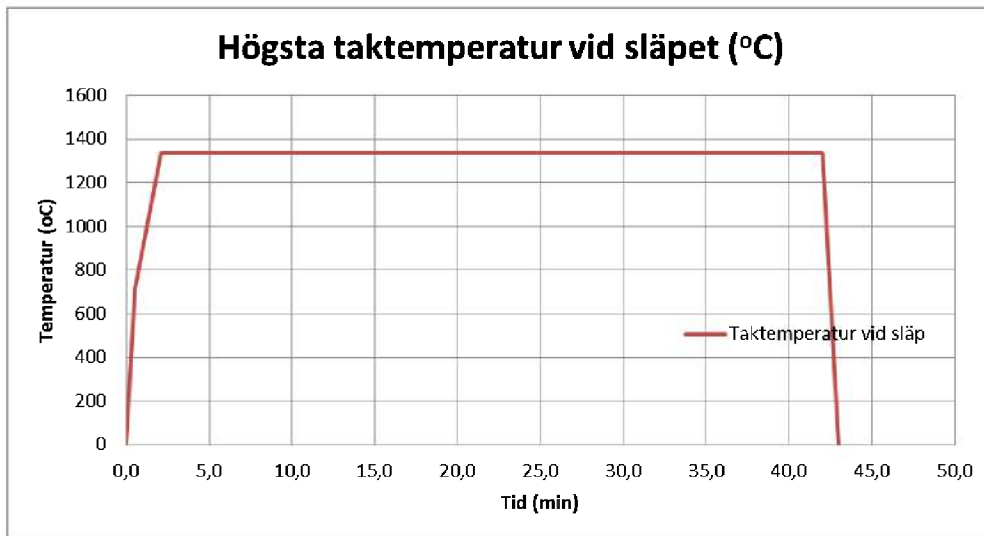
I Figur 14 visas de beräknade taktemperaturerna vid släpet. De visar att temperaturen snabbt blev väldigt hög. Den uppnådde de högsta temperaturer som teoretiskt går att uppnå i tunnelbränder, 1350°C [11], efter endast fåtal minuter. Detta motsvarar temperaturnivån i en RWS tid-temperaturkurva [12]. De skador som har uppstått på sprutbetongen är lätt att förstå utifrån de temperaturer och den varaktighet som den blev utsatt för. Sprutbetongen var stålfiberarmerad, 60 mm tjock, och det fanns även PE isolering mellan berget och sprutbetongen. Temperaturen på olika avstånd ovanför branden sjunker dock snabbt.

Figur 14 Beräknad högsta temperatur vid brandplatsen (släpet).

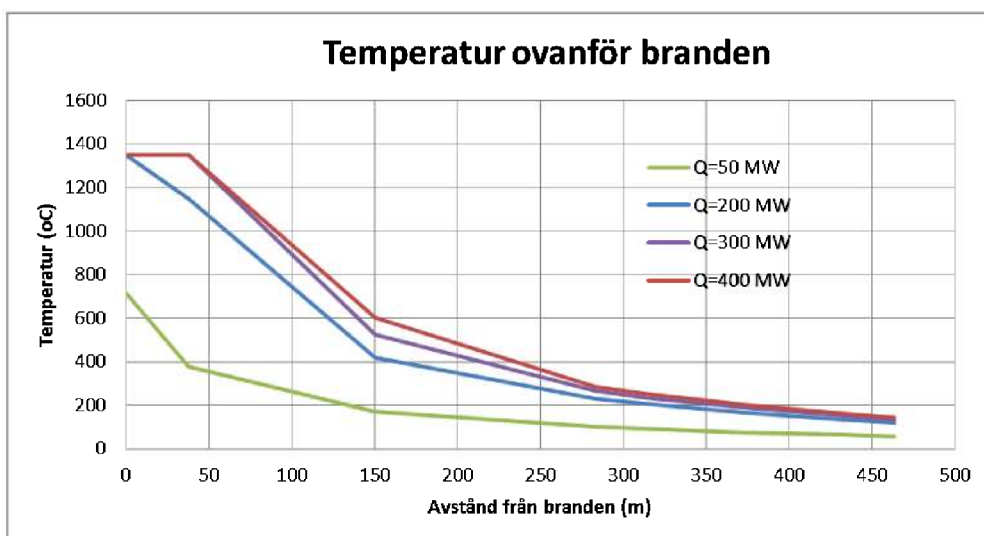
I Figur 15 visas hur den genomsnittliga temperaturen i hela tvärsnittet varierade längs tunneln ovanför branden. Värderna är framtagna vid fyra olika brandeffekter; 50, 200, 300 och 400 MW. Temperaturer över 170°C används ofta som riktmärke för om plast börjar smälta. Grafen förklarar skadorna i tunneln ovanför branden. Vid fläktarna V03-V04 som var placerade 283 m från branden blev genomsnittliga temperaturerna 304°C och vid fläktpar V01 – V02 som var 373 m från branden 212°C. Dessa temperaturnivåer kan förklara varför fläktarna slutade fungera endast 14 minuter från brandens start.

Figur 15 Beräknad temperatur längs tunneln (ovanför branden) för olika brandeffekter.

Temperaturen vid mynningen är strax under 200°C enligt Figur 15. Det finns ett foto på höjdvarningsskylten vid tunnelmynningen (Hamnen) som visar hur det har påverkats av branden, se Figur 16. Aluminium försämrar sin hållfasthet avsevärt mellan 175°C - 250°C [9] vilket kan förklara varför skylten i bilden har deformerats av sin egen tyngd.

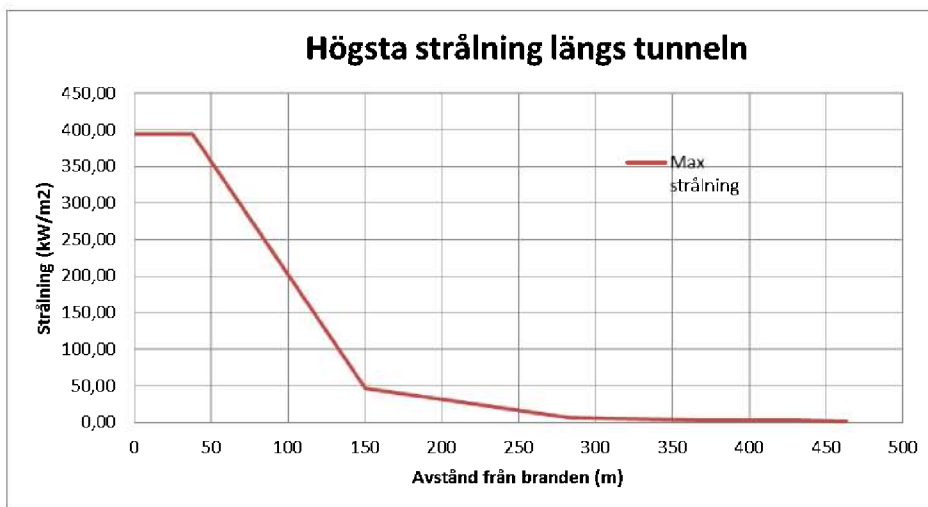
De skador som har uppstått på sprutbetongen ovanför branden (se Figur 17) kan enkelt förklaras av den snabba temperaturutvecklingen. Sprutbetongen närmast släpet har blivit utsatt för infallande värmestrålning uppemot 400 kW/m², se Figur 18, vilket motsvarar den högsta värmestrålningen som anses förekomma i tunnelbränder. I Runehamar försöken 2003 [13] uppmättes ungefär lika hög strålningsnivå. Denna strålning motsvarar den som uppnås vid försök i provningsugnar där man styr temperaturen i enlighet med en RWS kurva.

Figur 18 Beräknad infallande strålning mot tunnelkonstruktionen som funktion av avståndet från branden.

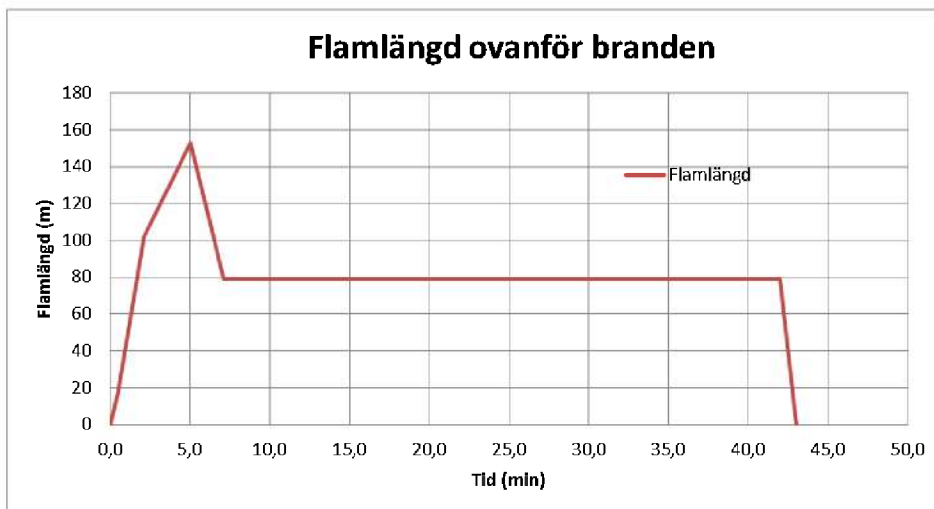
En indikation på hur långt skadorna på sprutbetongen kan sträcka sig är att undersöka flamlängden. I Figur 19 visas flamlängden som funktion av tiden ovanför branden. Den varierar men högsta flamlängden är beräknad till 150 m. Det skulle innebära att inom det området är det förhöjd risk för ytskador på sprutbetongen. Bakom sprutbetongen kan plastisoleringen brinna eller smälta bort. Det sker först närmast branden för att sedan fortsätta under sprutbetongen så länge det finns luft som transporteras till baksidan av sprutbetongen. Det är inte känt för författarna hur skadebilden ser ut längre bort ifrån branden, men skadorna på tunnelkonstruktionen är troligtvis ganska tydliga fram till området 80 - 150 m ovanför branden. Efter det bör det mest vara skador på tekniska installationer.

Figur 19 Beräknad flamlängd ovanför branden.

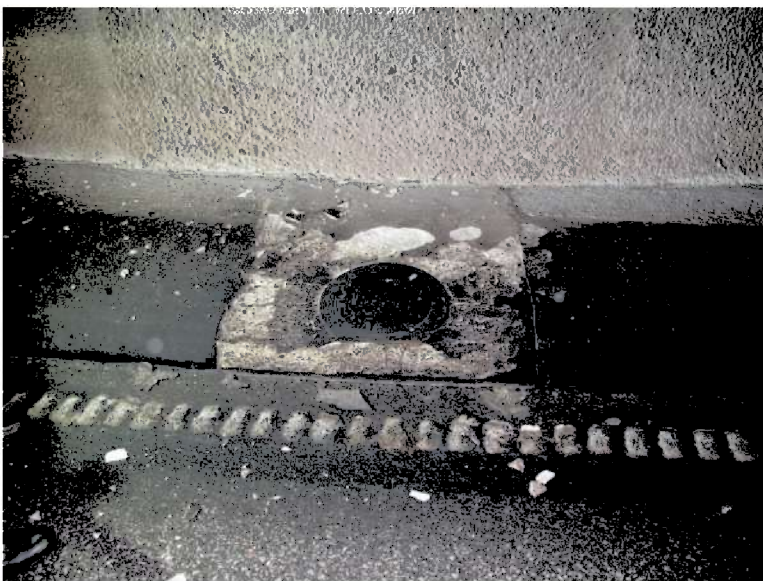
I Figur 22 kan man observera kraftiga spjälkskador ovanför brunnslöcket till en bergvattenbrunn, 175 m ifrån pumphuset. Denna brand måste ha kommit underifrån, via sprickor eller spalter runt locket. Det har bör varit en brand i bergvattensystemet som förklarar detta. Då bildas förmodligen flammor som har väldigt hög hastighet och också hög strålningsvärme. Detta är osäkert varför detta har inträffat, men skadorna kommer inte ifrån branden på ovansidan. Det är alldeles för lokala för att kunna förklaras med en brand ovanifrån.

Figur 22 En inspektionsslucka som hör till bergvattensystemet 175 m från pumphuset.

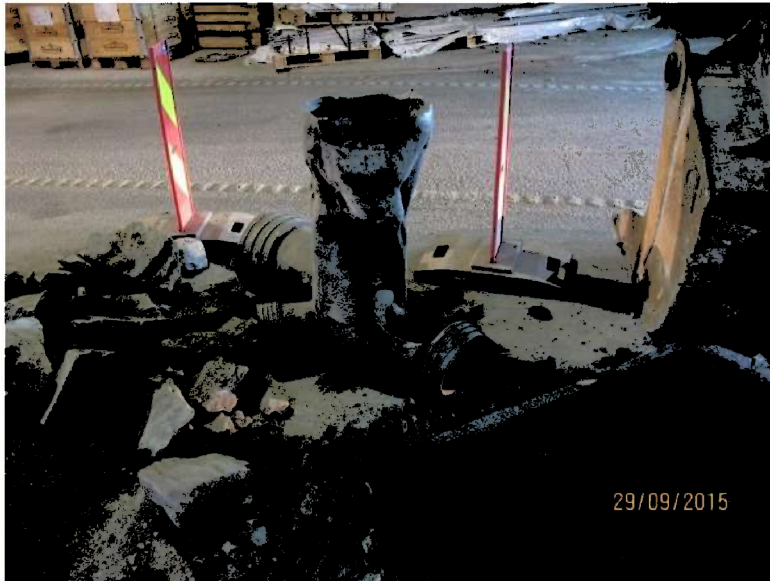
I Figur 23 kan man observera kraftiga brandskador på bergvattenbrunnen utanför pumpstationen. Det har pågått en brand nere i bergvattensystemet som skulle kunna förklara detta. Den kraftiga skadan längst upp indikerar att det har brunnit intensivt högre upp mot vägbanan, där det finns syre. Det är känt att branden fortsatte längs hela bergvattensystemet för denna brunn och upp till släpet. De grenrör som är anslutna till det är kraftigt skadade.

Figur 23 Delar av bergvattenbrunnen utanför pumphuset. Tydliga märken om en kraftig brand.
