Fornyhet reguleringskonsesjon, Fortun/Grandfaste

Landskap, friluftsliv/reiseliv og naturmangfold

DATO: 11. NOVEMBER 2016

DOKUMENTKODE: 127214-RIM-RAP-0001

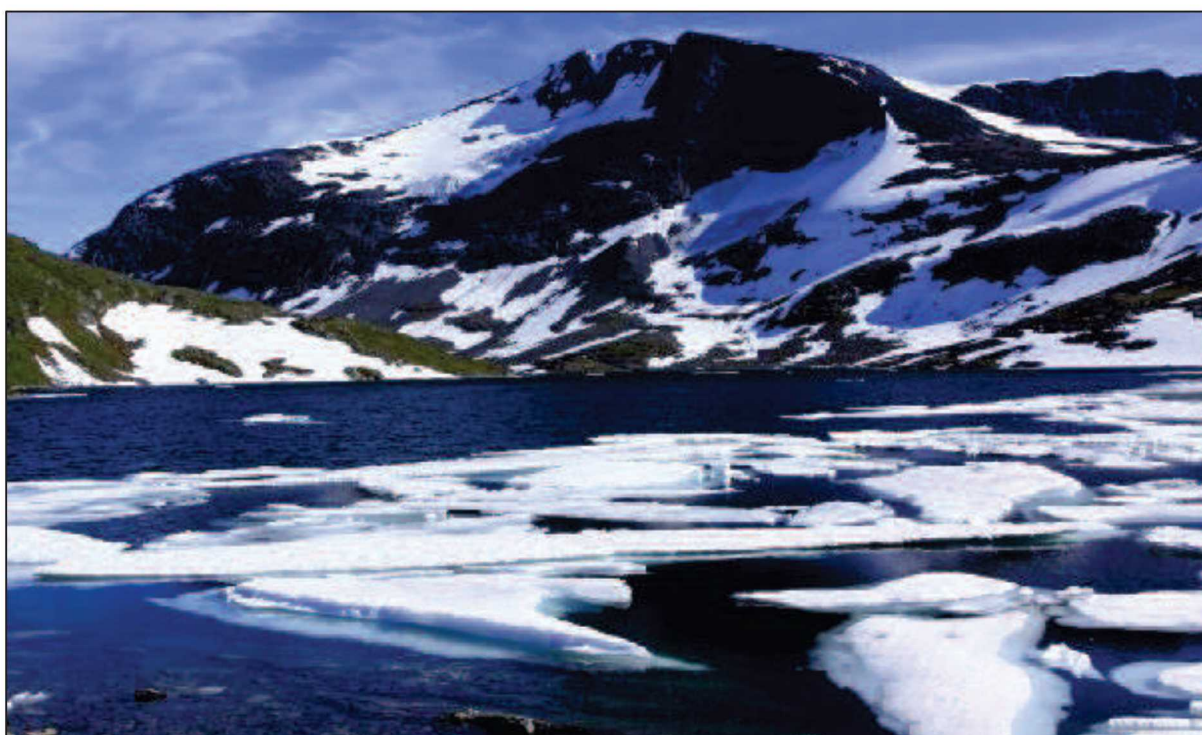
Figur 3-3. Øvre Hervavatnet på Sognefjellet (landskapsrom 8).

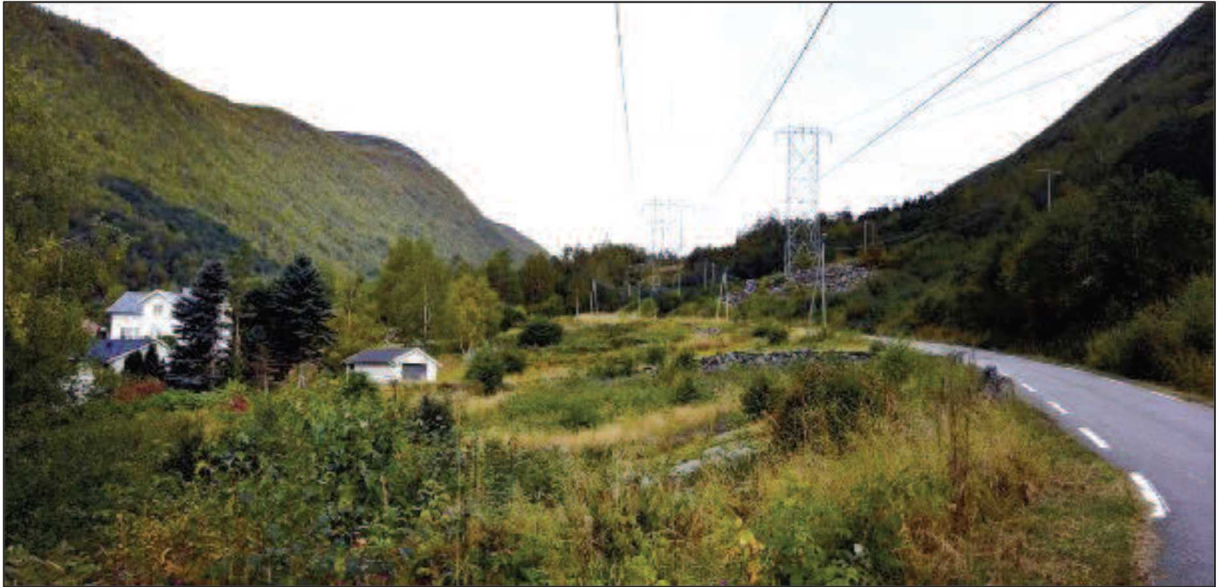
Figur 3-6. I nedre del av dalen ligger Fardalselvi dypt nedsenket i terrenget. Flere bruk gir variasjon til landskapsbildet. Her er gjerne vegetasjonen mer rydda og kraftledningene blir mer markante i landskapsbildet. Flere av brukene, som her ved Melheim, er preget av gjengroing.

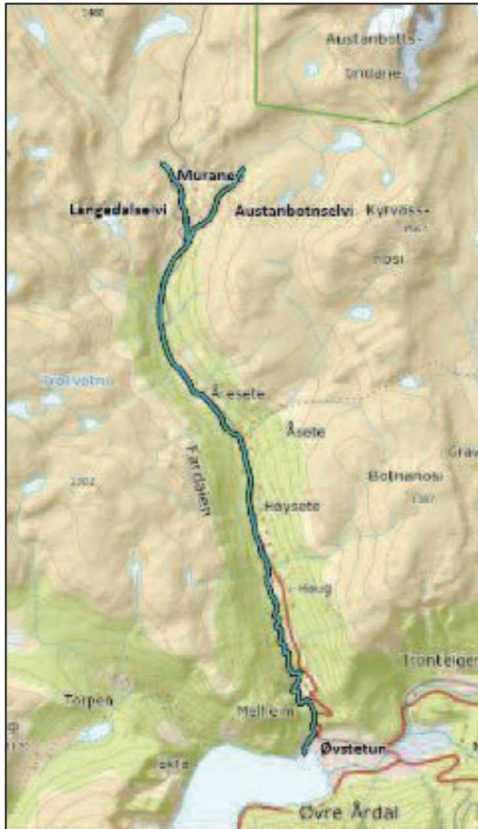
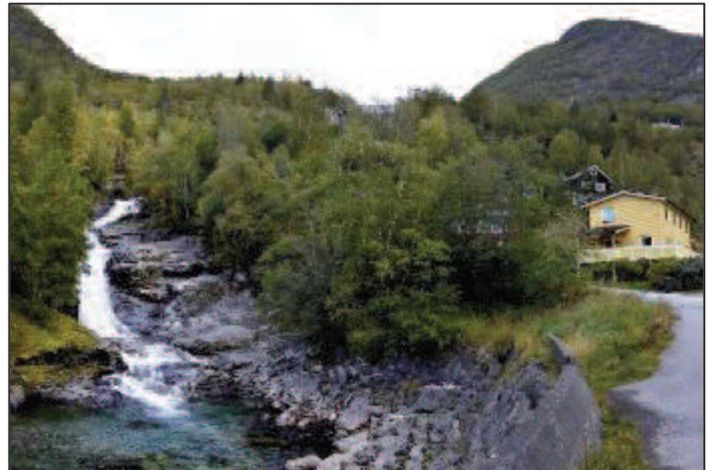
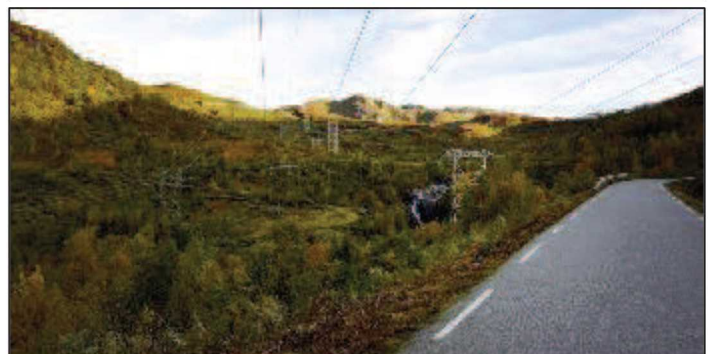
Figur 3-8. Bildet øverst til høyre viser den siste fossen ned mot Øvstetun og bebyggelsen i Øvre Årdal. Sammen med vannspeilet nedenfor blir et godt synlig og viktig element i landskapsbildet. Både denne og fossen ved Kvennhusbakkane (til høyre) fremstår med betydelig vannmengde. Fallet ved Ringlehella (nederste bilde) utgjør, tross moderat vannmengde, et viktig element i det sammensatte landskapet der det åpner seg mot fjellheimen.

Austanbottselvi har begrensa med innsyn og Langedalselvi ligg djupt nedskåren og begge har med det begrenset virkning på det større overordna landskapsbildet. For Fardalselvi varierer synligheten langs elva, men fallene utgjør generelt de mest synlige delene over hele strekket.

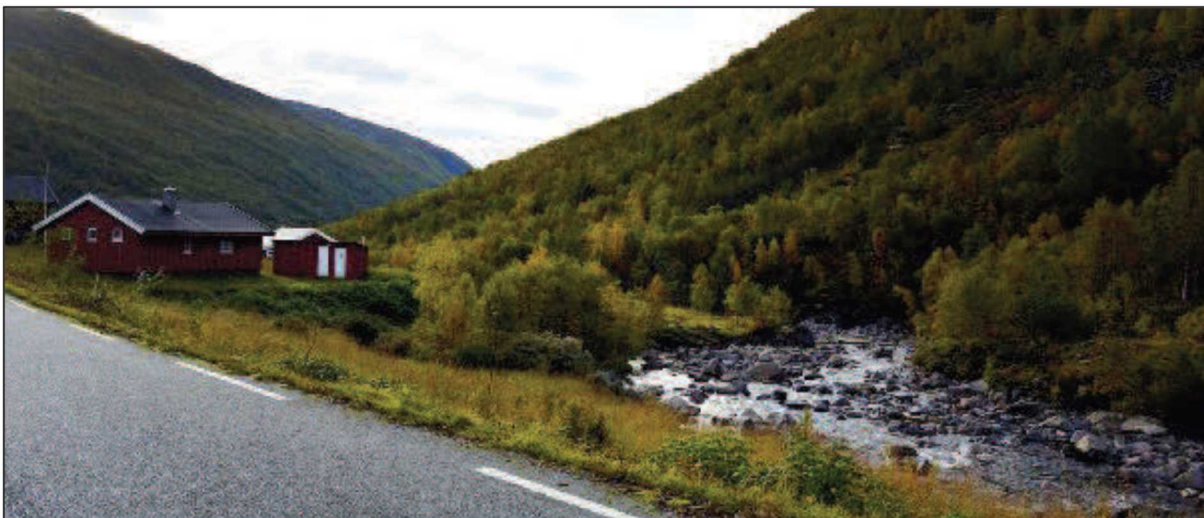
Figur 3-9. Bildene viser et par av de strekkene der elva er mest eksponert, henholdsvis opp mot Høyseter (foregående side) og ved Åresete (ovenfor).

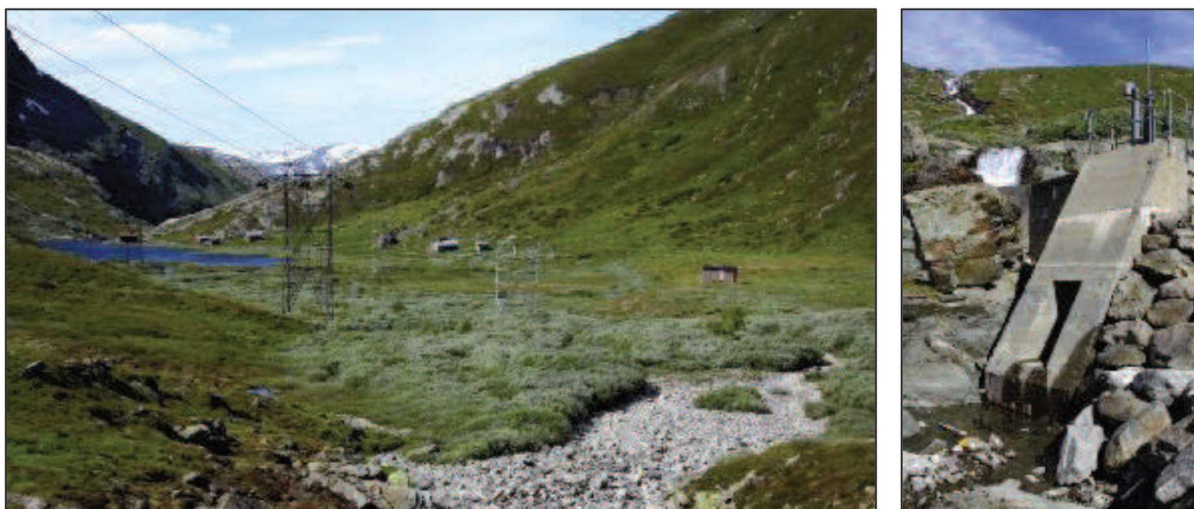
Figur 3-11. Et mer sammensatt landskapsbilde med vann og støl i den øvre delen av Berdalen, med et visst utsyn mot fjellrekken bakenfor. Inntakene, som vist fra Tverrelva er godt intergrert i landskapet, med betong inn mot eksisterende berg og plastring av stein.

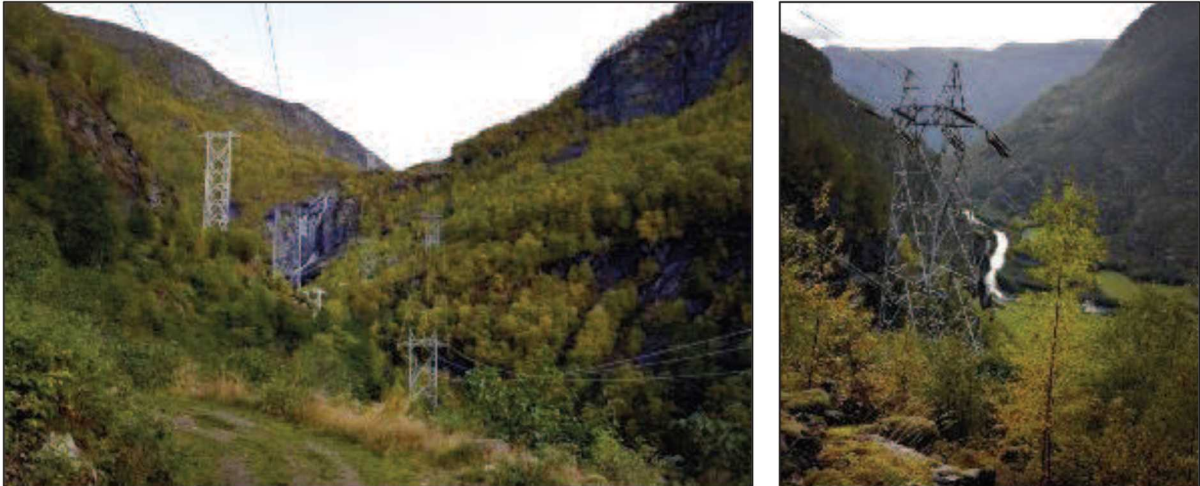
Figur 3-12. Berdalselvi der den først kommer til syne, i en av de siste svingene opp mot Fuglesteg. Etter å ha passert de øvre fallene forsvinner elven ned i gjelet og ut av syne. Kraftledningene ligger tett på turvegen og blir herfra mer dominerende i landskapsbildet.

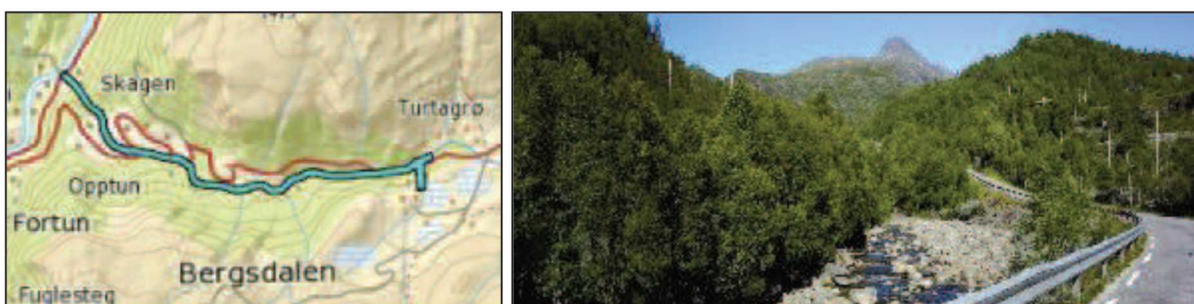
Figur 3-16. Et relativt tørt elveløp kjem til syne opp mot Turtagrø der vegetasjonen ikke hindrer eksponering.

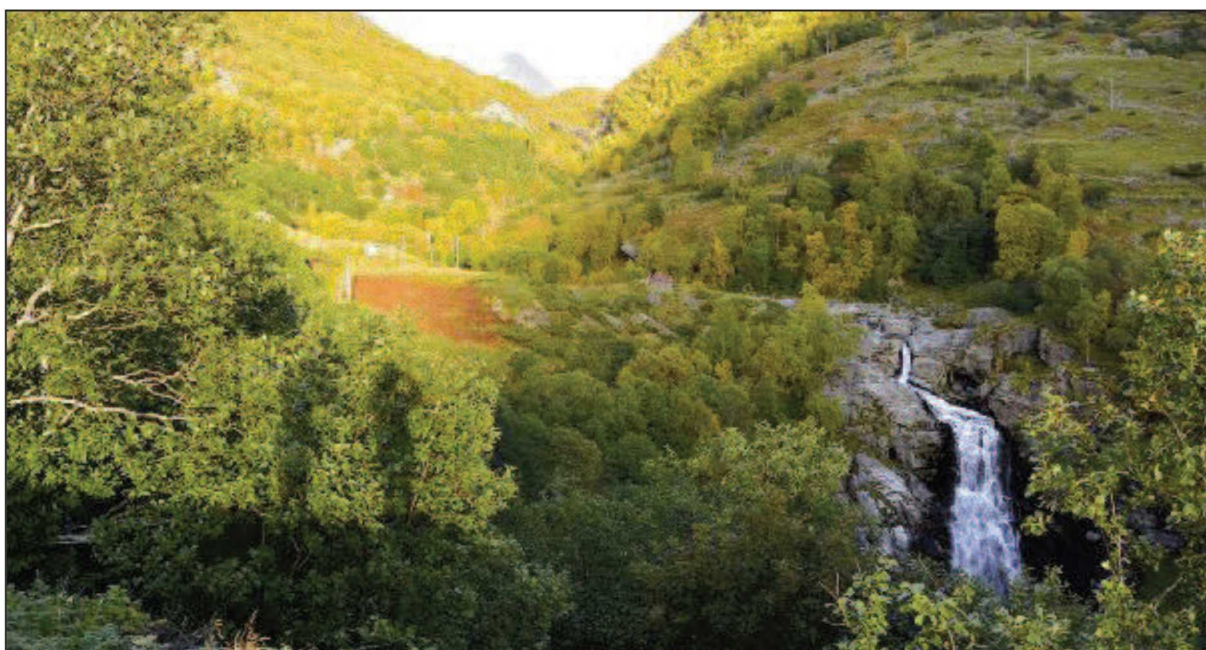
Figur 3-17. Fallene trer frem som de synlige delene av elvestrengen på det meste av elvestrekket. Her konsentreres gjerne vannet i en smalere åre og mindre vannmengder får med det en merkbar visuell effekt, som her ved Simogalden.

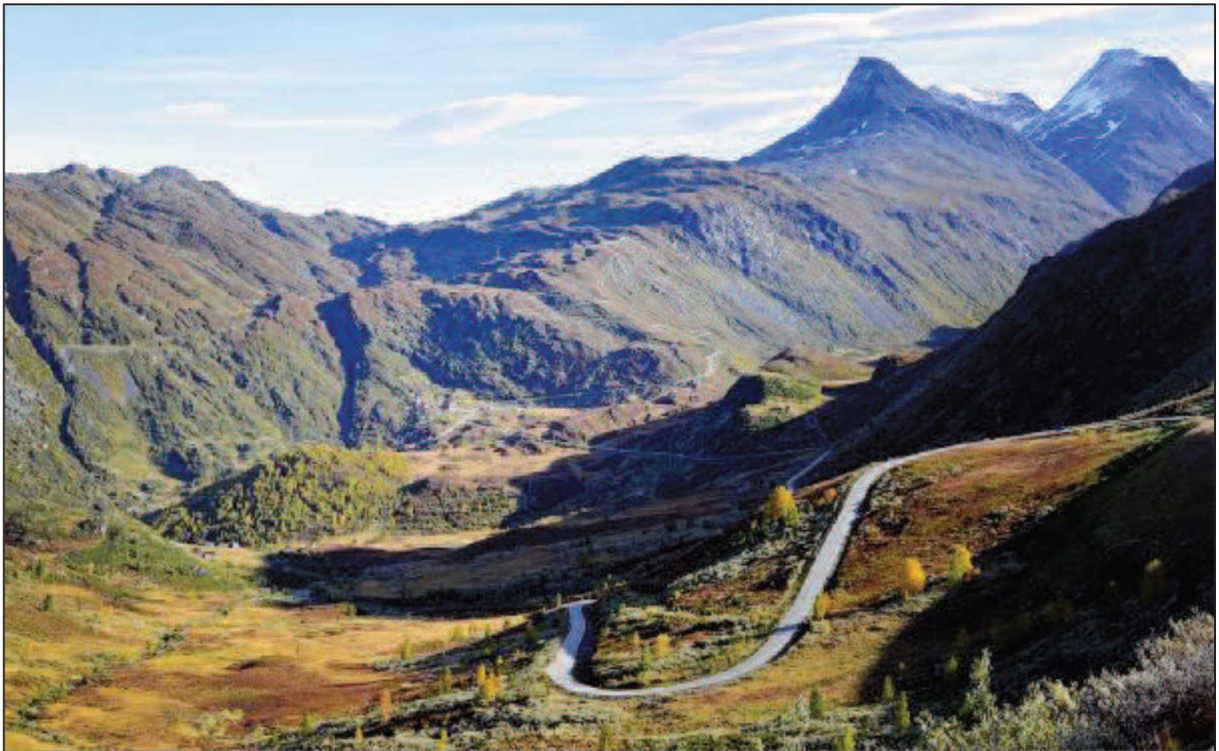
Figur 3-19. Bildet viser fjellområdet ved Turtagrø sett fra Tindevegen. Vegene slynger seg i landskapet og samles i knutepunktet Turtagrø. Flere tipper er plassert i området, men disse er mindre synlige og vannet som element uteblir. En tipp kan skimtes til venstre i bildet, men har masse til felles med øvrige rasurer. Den revegeterte tippen til høyre i bildet, som vegene slynger seg over, er godt forankret inn mot eksisterende terreng.

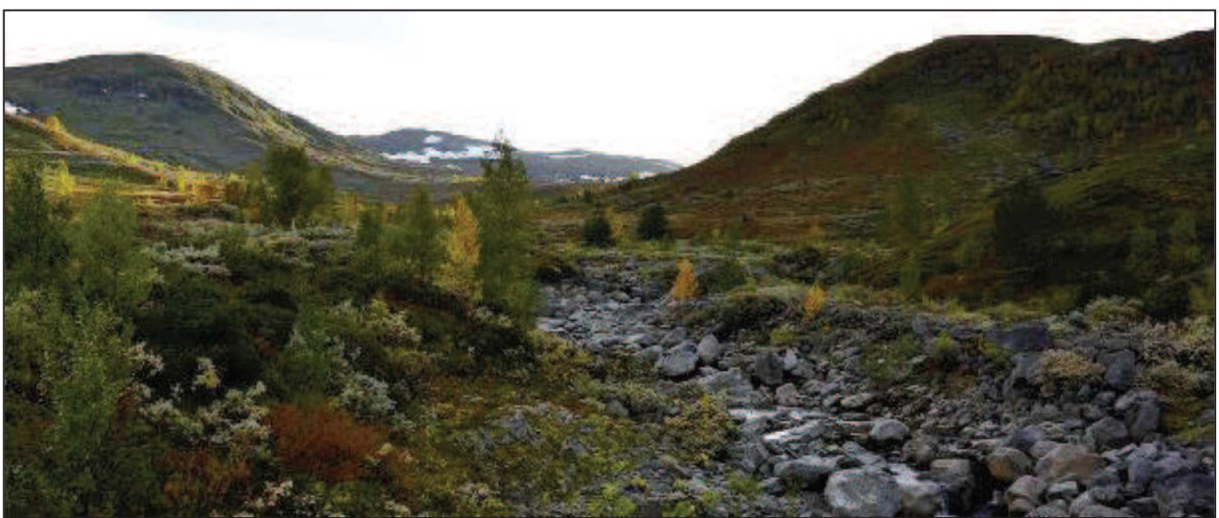
Figur 3-22. Ringselvi sett oppover fra Ringsstølen, der det tørre elveløpet blir godt synlig, men allikevel er underordnet i forhold til det sammensatte overordna landskapsbildet der tindene får oppmerksomheten.

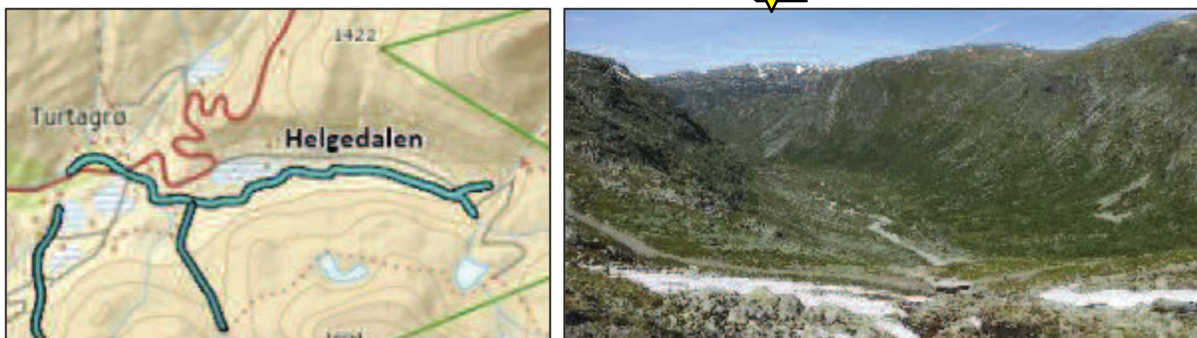
Figur 3-23. Det tørrlagte elveløpet i Helgedalsbotnen blir iøynefallende sett fra fjellsida opp mot Skauta.

I Helgedalsbotnen ligger elveløpet med stor bredde oppe i dagen og med et betydelig innslag av løsmasser i form av steiner og større blokker opp mot inntakene. Her er dalføret for øvrig preget av vegetasjon og det tørrlagte elveløpet blir et iøynefallende element i landskapsbildet, spesielt når man kommer fra fjellområdene innenfor og Helgedalen oppleves som noe monoton og med mindre spektakulær horisont enn når man beveger seg innover dalen. Fra selve dalbunnen oppleves det tørrlagte elveleiet som dominerende ved et kortere strekk like ved samløpet mellom Skauta og Steindøla, der vegen krysser elva, de tørrlagte løpene ovenfor samløpet er noe mer nedsenket og mindre synlige fra ferdelsåra. Videre nedover dalen vil avstand mellom veg og elveløp sammen med krattvegetasjon redusere elveløpets innvirkning på landskapsbildet

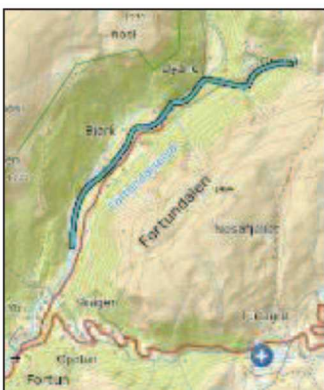
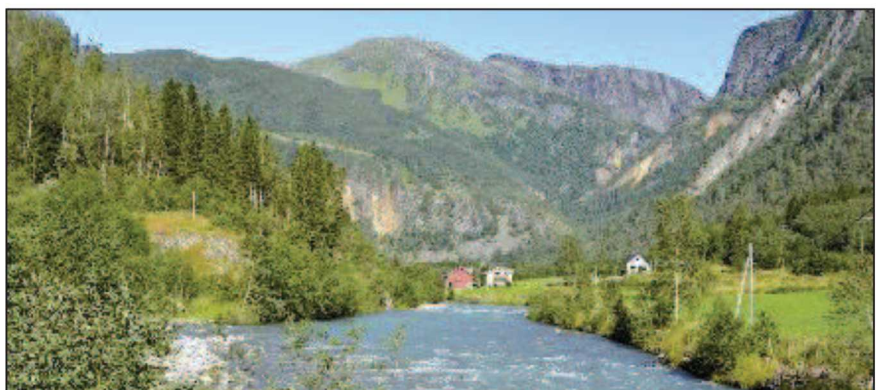
Figur 3-28. Det er en betydelig restvannføring i Fortunselva innen delområdet, når dette bildet ble tatt stod i tillegg bunntappeluken ved Fivlemyr åpen.

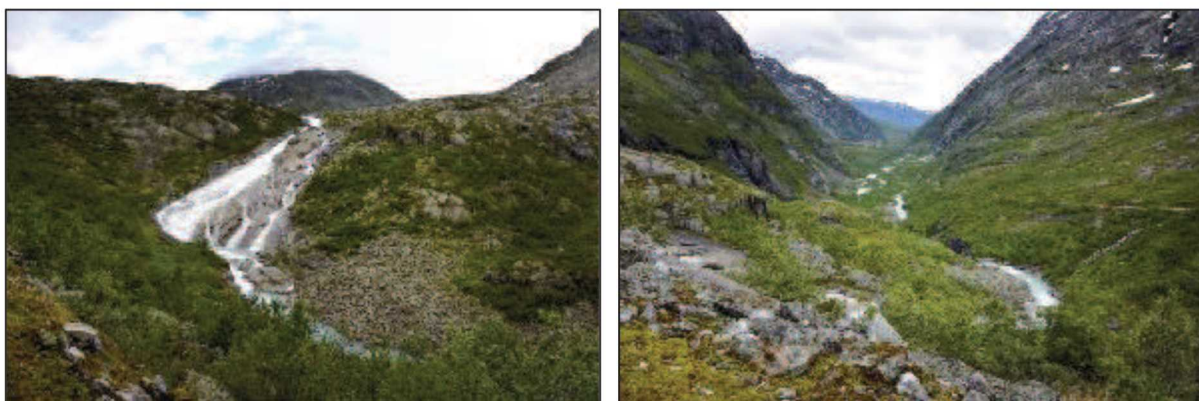
Figur 3-31. Fossebakkane er et iøynefallende element i landskapsrommet når man kommer sørfra, mens elva videre nedover er et sentralt element i utsynet ovenfra Fossebakkane. Bildet til høyre viser fossen slik den vanligvis fremstår i dag (kun avrenning fra restfeltet).

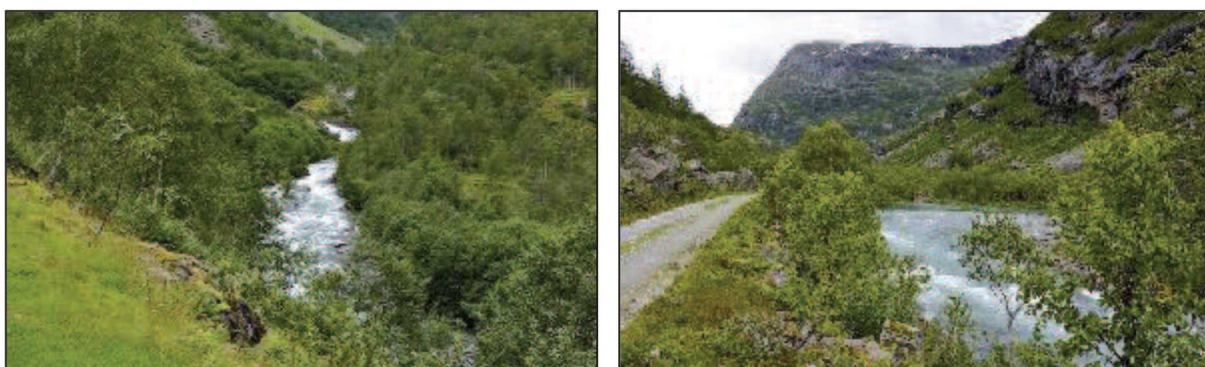
Figur 3-33. Bildene viser elva der den renner forbi Kleppasvåi, til venstre og ved Tverrdalslii, lengre oppe i til høyre. Ved begge stedene utgjør elva en viktig landskapskomponent, godt synlig fra vegen.

Alle bildene er tatt mens bunntappeluka ved Fivlemyr stod åpen. Vassføringen er med det unormalt stor og det er vanskelig å si hvordan elva fortøner seg ved restvannføring.

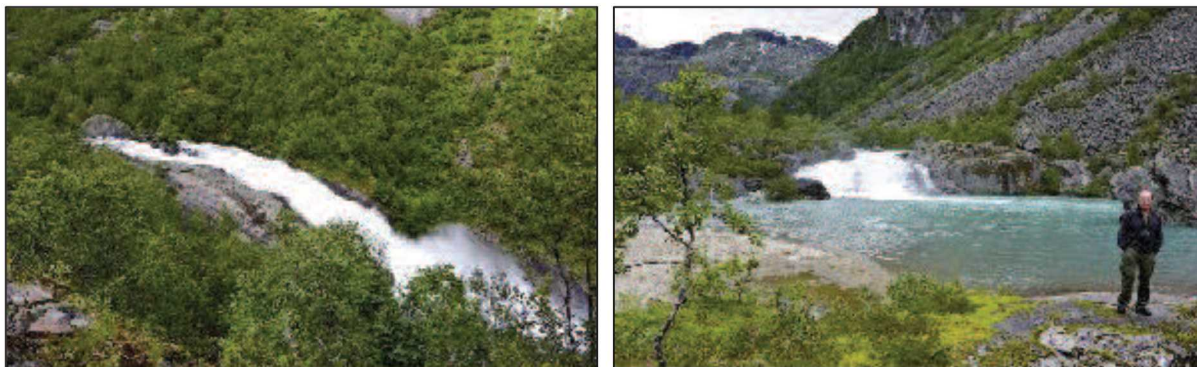
Figur 3-34. Bildene viser Spitarfossen til venstre og Badeplass over Spitarfossen til høyre. Ingen av stedene er spesielt godt synlige fra vegen, men utgjør likevel viktige landskapselement.

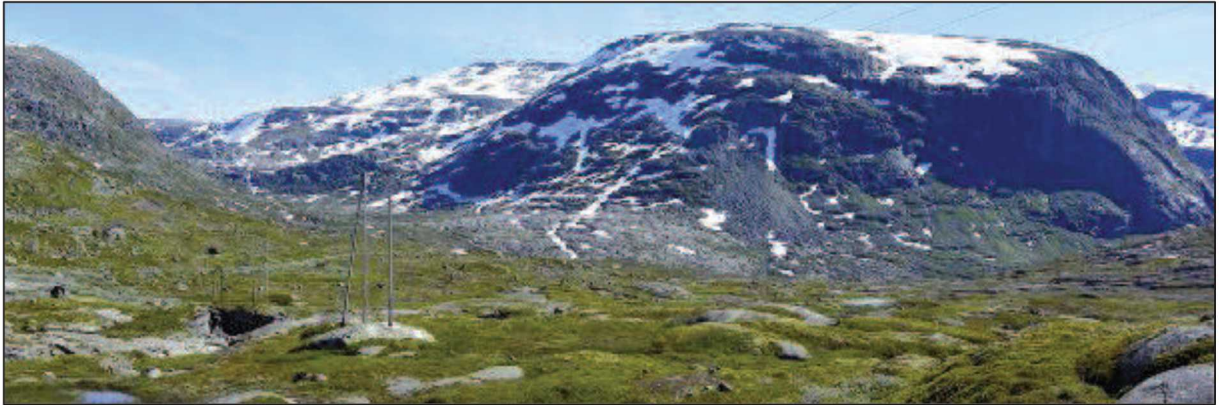
Figur 3-35. Elva ligg forsenka i terrenget og sett oppe fra dammen utover landskapsrommet er elva i liten grad synlig. Kun mindre vannspeil kan skimtes i det store landskapsrommet.

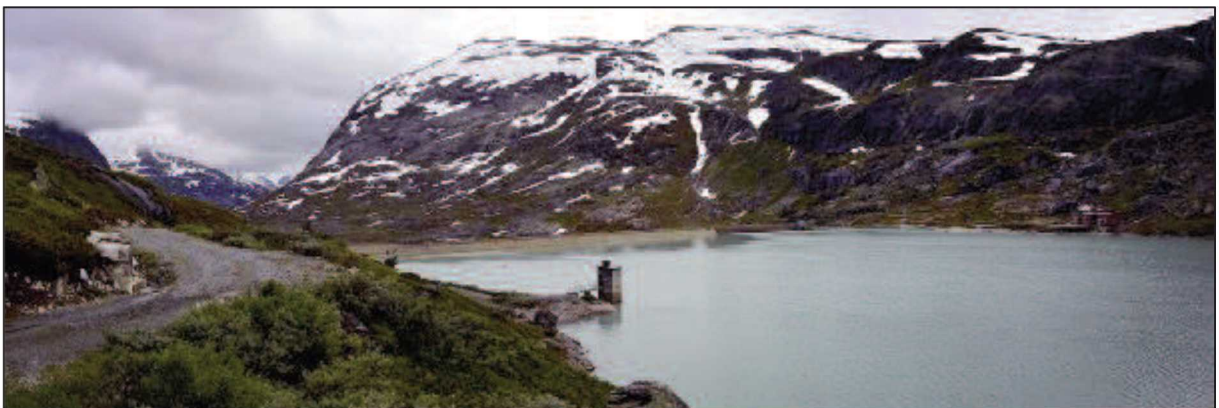
Figur 3-36. Dam med reguleringsmagasin og tilhørende konstruksjoner utgjør store inngrep i landskapsbildet ved Fivlemyrane, men oppleves som moderate oppstrøms, der det store vannspeilet dominerer i landskapsbildet.

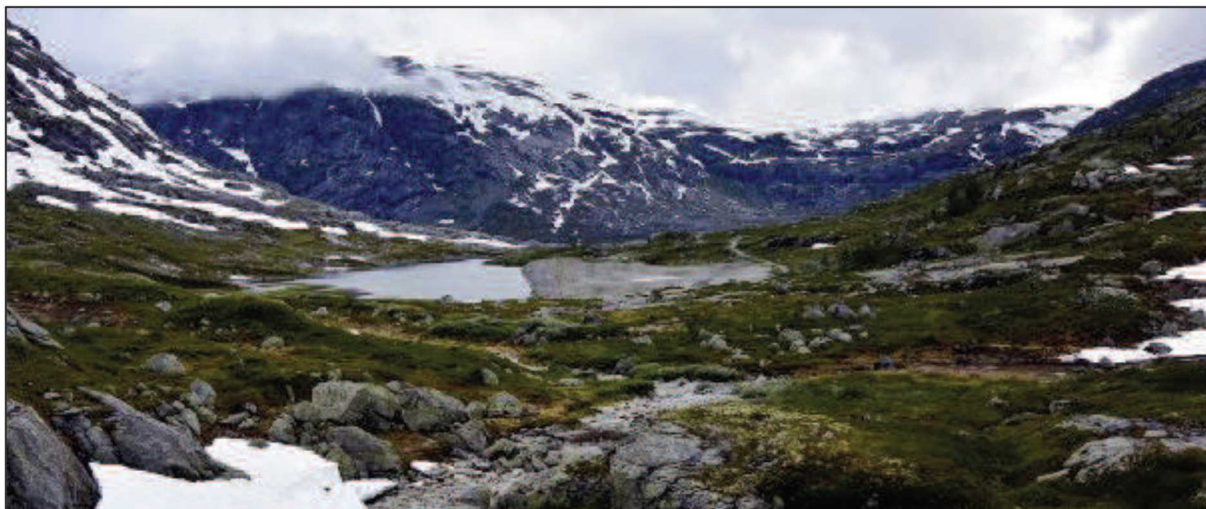
Figur 3-38. Det tørrlagte elveløpet i Vetledalen er av beskjeden størrelse og blir lite synlig der tippen med sine påfallende rette avslutninger blir liggende sentralt i landskapsbildet.

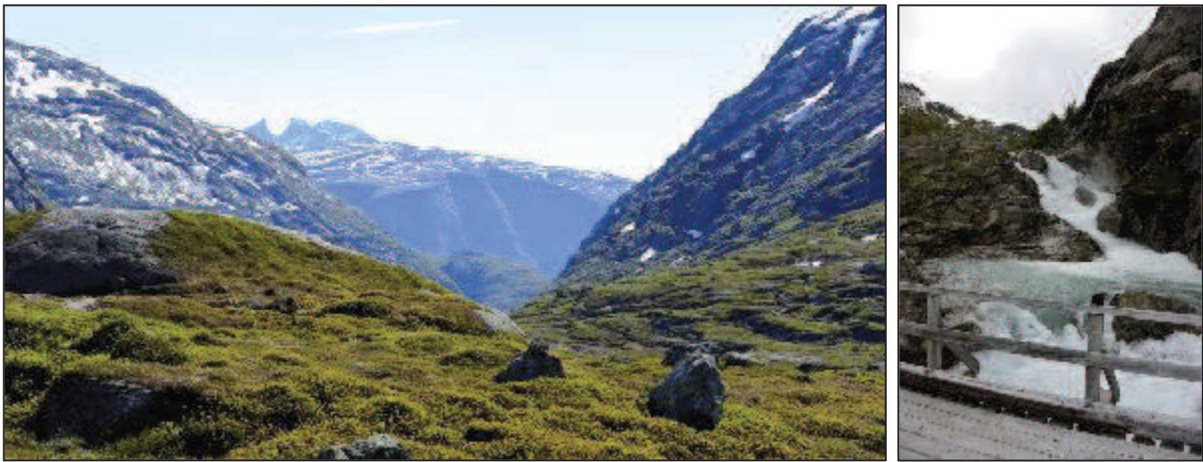
Figur 3-40. På det siste strekket før elva faller ned mot Fossebakkane ligger elva fortsatt nedskjært i terrenget og inngår ikke som synlig element i landskapsbildet. Først ved utløpet blir Nørstedølsa godt synlig, i det den faller ned mot brua ovenfor Fossebakkane.

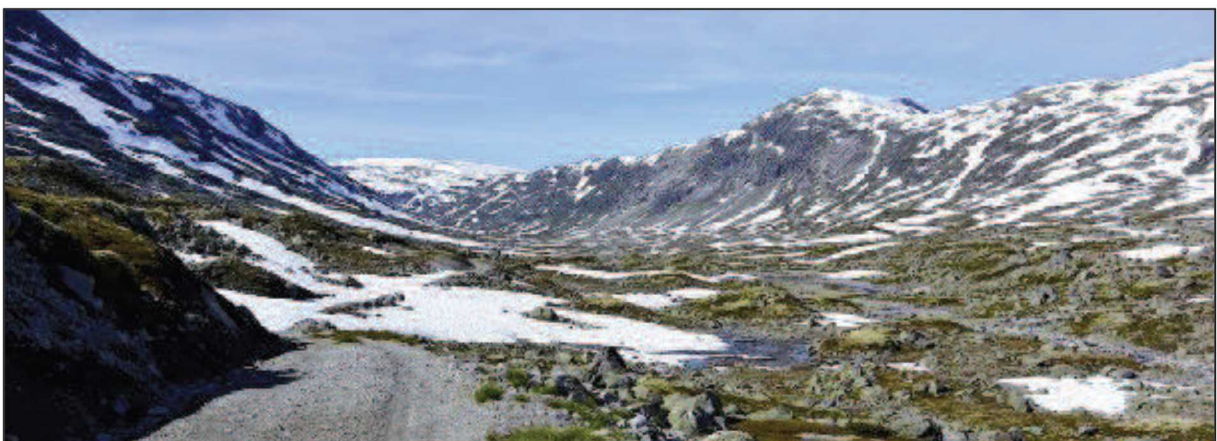
Figur 3-41. Den tørrlagte elvestrengen er kamouflert av andre løsmasser og elva som element savnes ikke i det som likevel er et storslagent og sammensatt landskapsrom

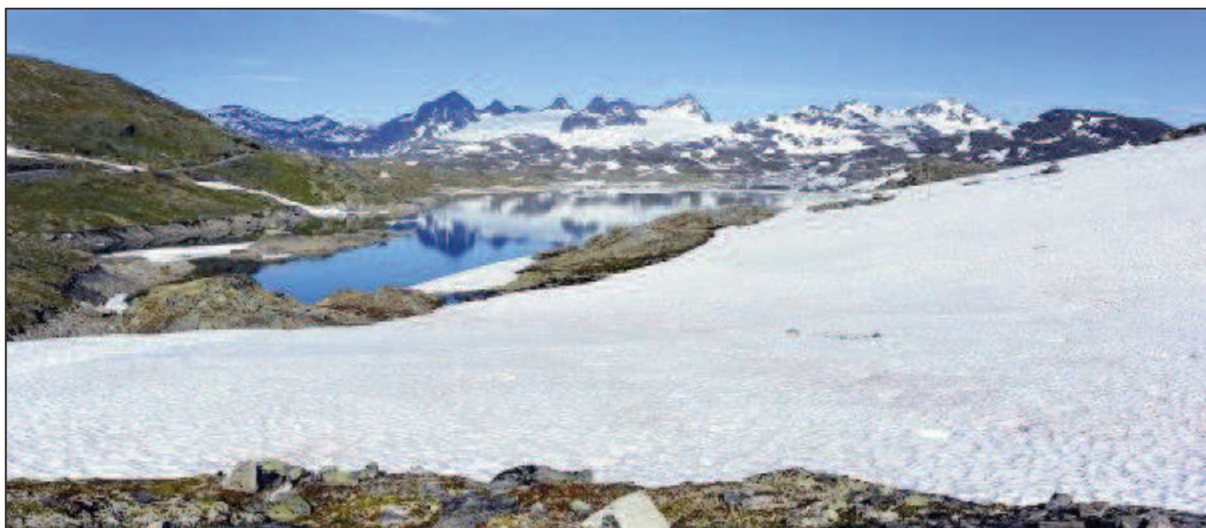
Figur 3-42. Både reguleringszone og Sognefjellsvegen er godt synlige i landskapsbildet, men oppmerksomheten dras mot vannspeilet og utsynet over Preststeinsvatnet mot noen av våre høyeste tinder, deriblant Galdhøpiggen sentralt i bildet.

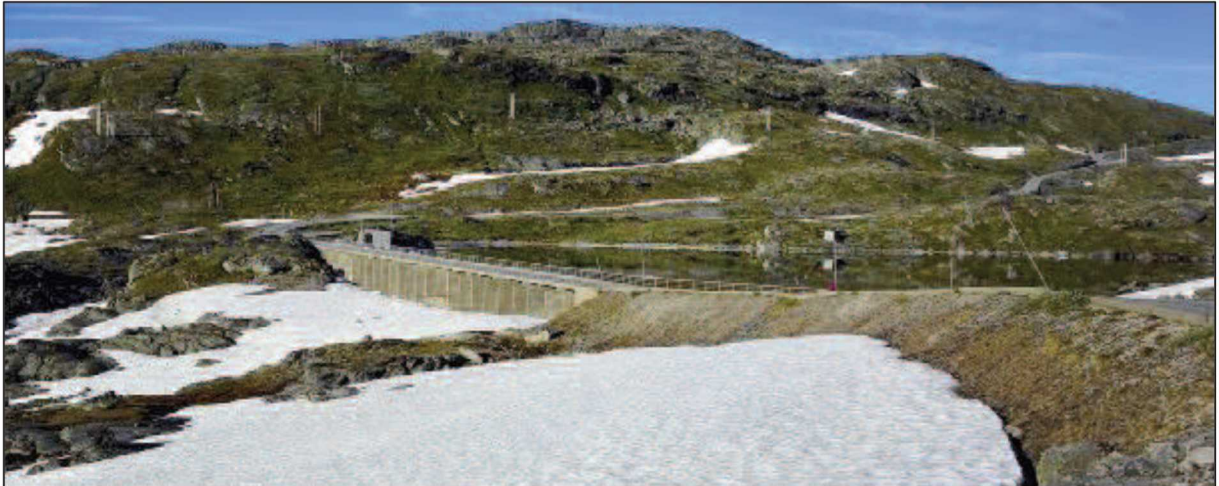
Figur 3-43. Sognefjellsvegen ligger på fylling inn mot, og passerer over dam og forbi lukehus ved Hverva. Til dette er en lavspent kraftledningstrase godt synlig langs åskammen bakenfor. Til tross for omfattende inngrep på et konsentrert område står de fortsatt i et harmonisk forhold til landskapets skala.

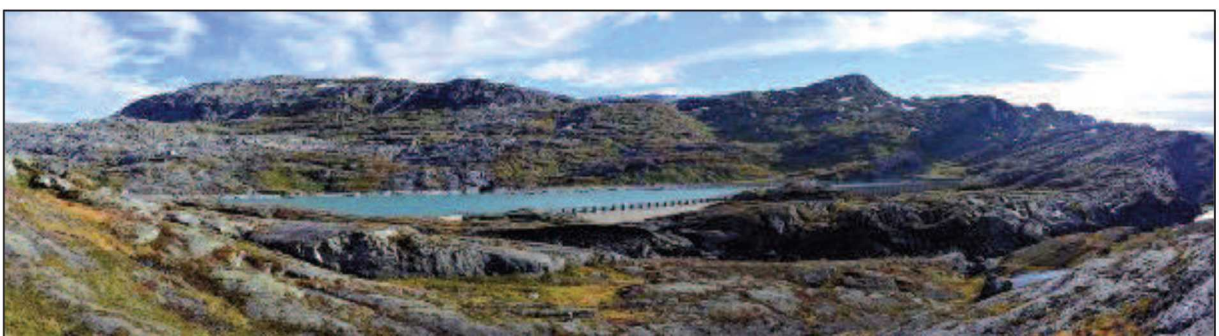
Figur 3-45. Inngrepene ved Skålavatnet er godt synlige og oppmerksomheten dras mot reguleringsmagasin og med det reguleringsdam. Vannspeilet får oppmerksomheten mens dammen som er brutt opp i flere sekvenser med høyde og farge tilpasset tiliggende terreng blir mindre fremtredende.

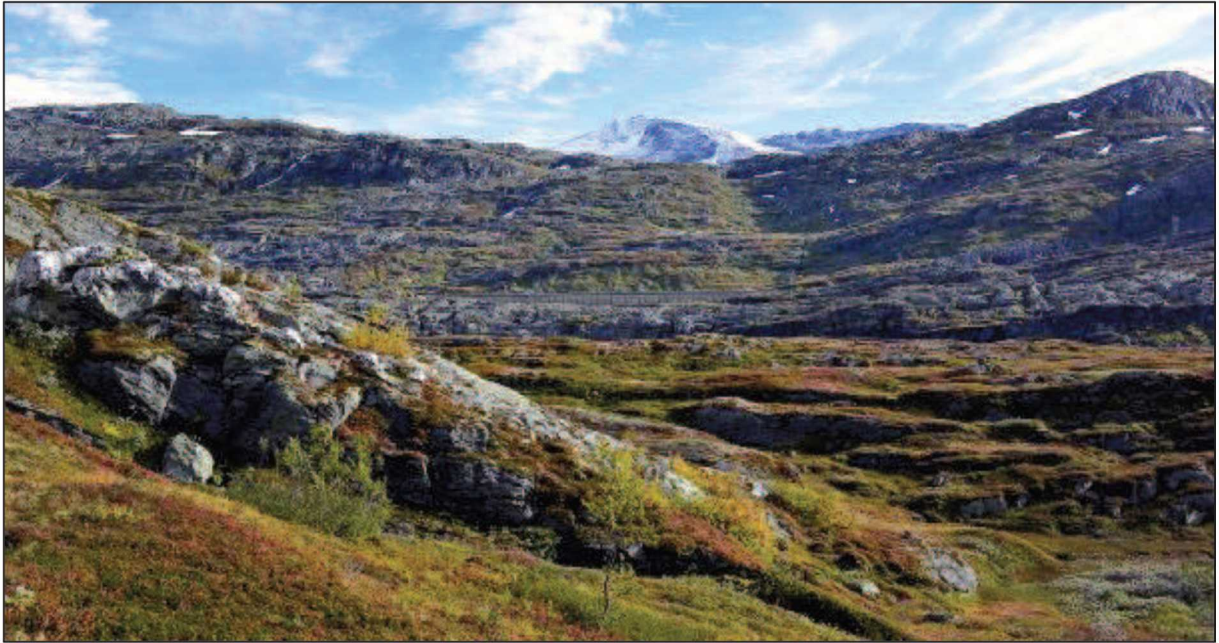
Figur 3-46. På lengre avstand blir både damanlegg og høgspenteledning uanselige i det sammensatte og storskala landskapsrommet der blikket dras mot den snøkledde Fanaråken i bildets bakkant.

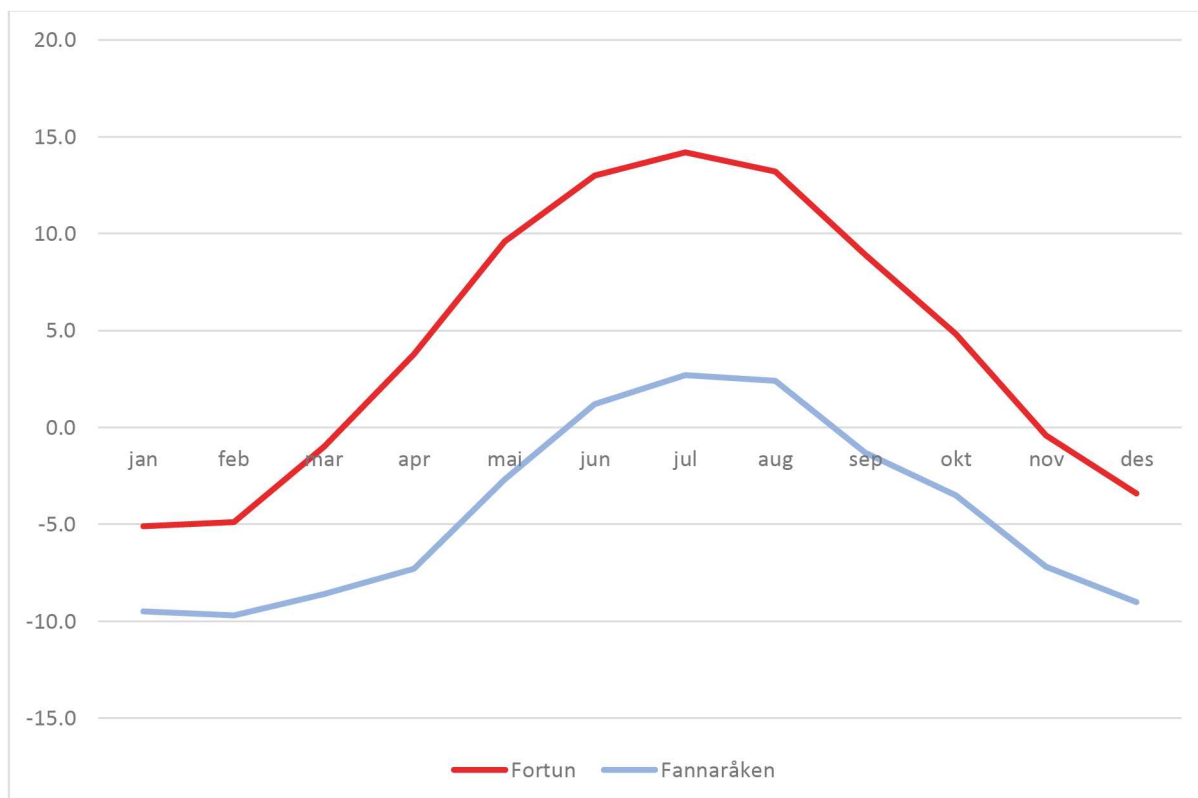
Figur 5-1. Månedsmiddeltemperatur i Fortun og på Fannaråken. Kilde: Meteorologisk institutt.

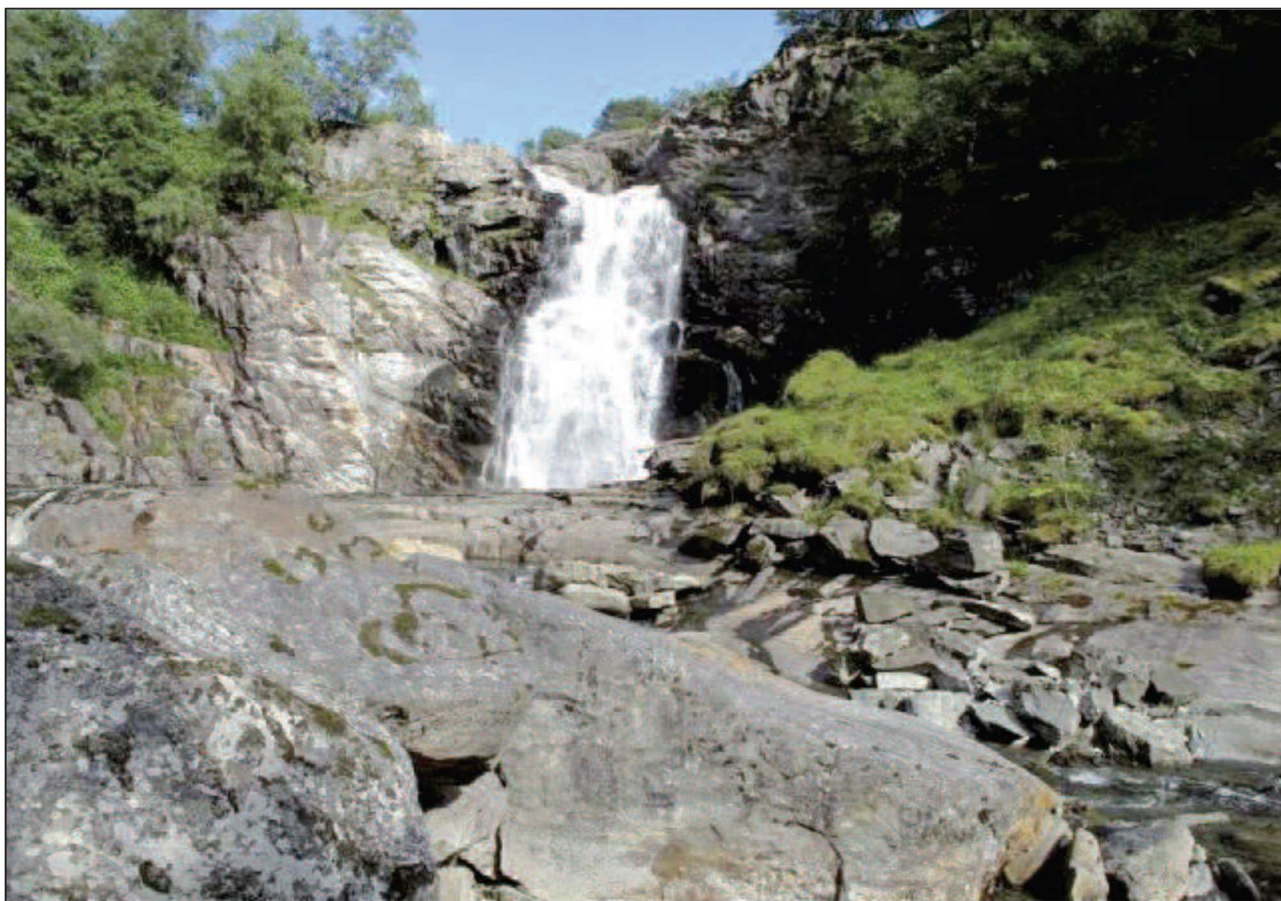
Figur 5-12. Dokkafossen i Bergselvi. Fosseberg (Dokkafossen 1) til venstre og fosse-eng (Dokkafossen 2) til høyre. Foto: Steinar Vatne.

Bruk, tilstand og påvirkning: Elva blei regulert på 60-tallet. Dette har sannsynligvis medført store endringer i artsinventaret og dagens utbredelse av fosseberg er trolig bare fragmenter av hvordan det var tidligere. Fosseøyken stod ca 40 m fra fossen ved befaringa (forholdsvis lav vannføring).

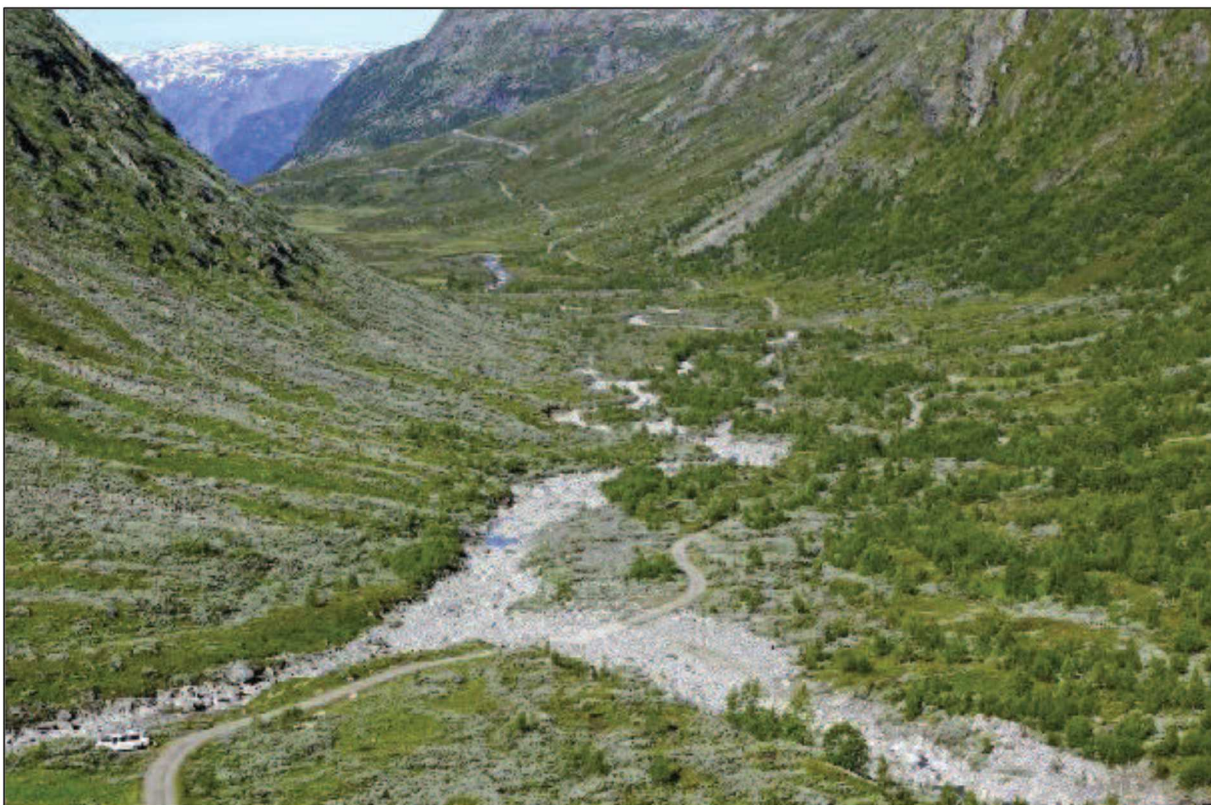
Figur 6-1. Tørrlagte elvestrekninger like nedstrøms inntakene i Helgedalen og Steindalen.

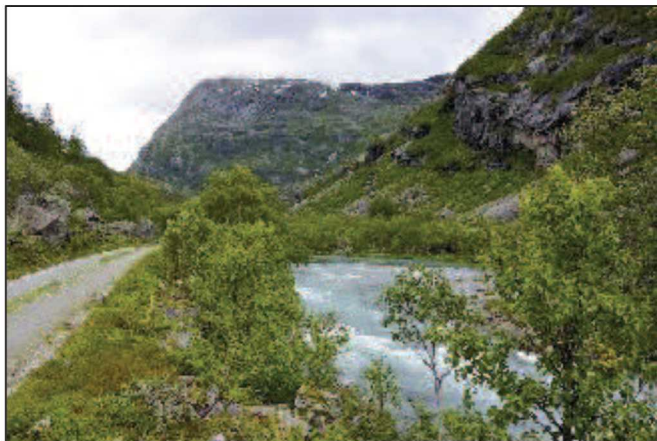
Figur 6-3. Bildet ovenfor viser Tverrelvi, som viktig element i landskapsbildet slik det oppleves fra veien. Her vist med bunnappeluke åpen ved Fivlemyr. Fossebakkane ved tilsvarende situasjon er vist til høyre.

Elva ligg med god bredde i dagen, tett på ferdselsåra, og utgjør et sentralt landskapselement i et område som i liten grad er preget av andre inngrep. En høyere restvannføring vil generelt fremme elva som element i landskapsbildet, spesielt gjelder dette for Fossebakkane og Spitarfossen.

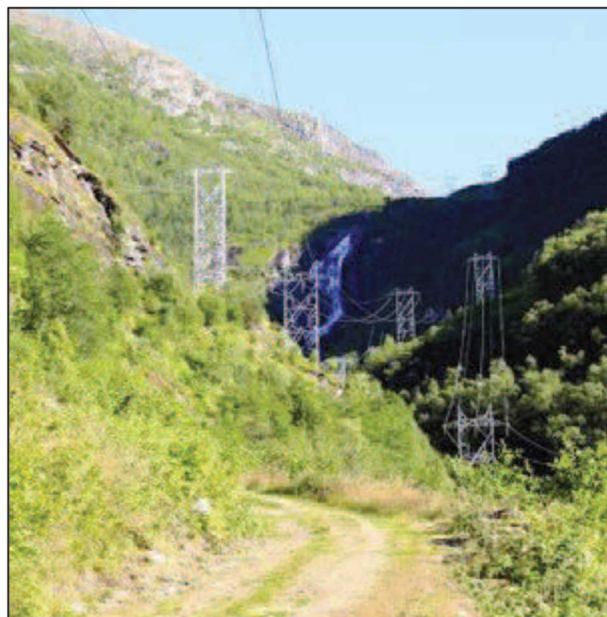
Figur 6-4 Bilde tatt mot fossen på veg opp mot Fuglesteg ved to ulike anledninger og med ulik vannføring. Fossen oppleves som et positivt blikkfang i et område som for øvrig er preget av inngrep i form av kraftledninger.

Eksisterende bildemateriell, tatt ved befaringer på ulike tidspunkt, viser at en høy restvannføring har positiv betydning for landskapsbildet samt at det ikke er uvanlig med en vannføring som gjør fossen til et betydelig positivt element i landskapsbildet.

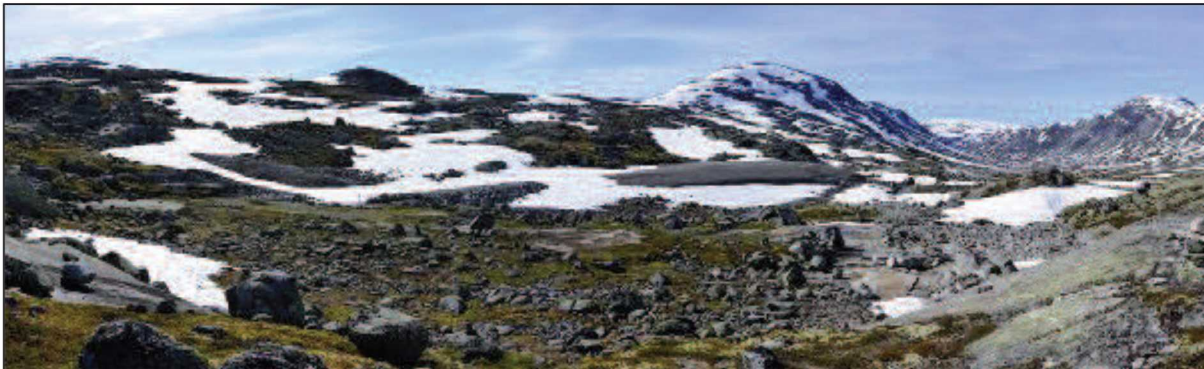
Figur 6-6. Massedeponiet øverst i Middalen fremstår som et noe fremmed objekt med sin ensarta, slette overflate. Overflaten burde bestå av grøvre fragment, sammen med noen større blokker som ville stått for brudd i arealet ville deponiet blitt mindre fremtredende i landskapsbildet.

Dette er aktuelt for deponi i middalen og ved Skålavatnet, der deponia er spesielt fremtredende med sine rette flater og skarpe overganger som lager fremtredende, rette linjer som virker fremmede i landskapsbildet. Til dette er vegetasjonsetablering liten eller fraværende, slik at en re-arrondering ikke vil ha en negativ virkning på vegetasjonsbildet. Situasjonen er annerledes for tippene eksempelvis ved Turtagrø og i Helgedalen, der de følger eksisterende dalside og i tillegg har fått et betydelig innslag av vegetasjon i deler av deponioverflata.

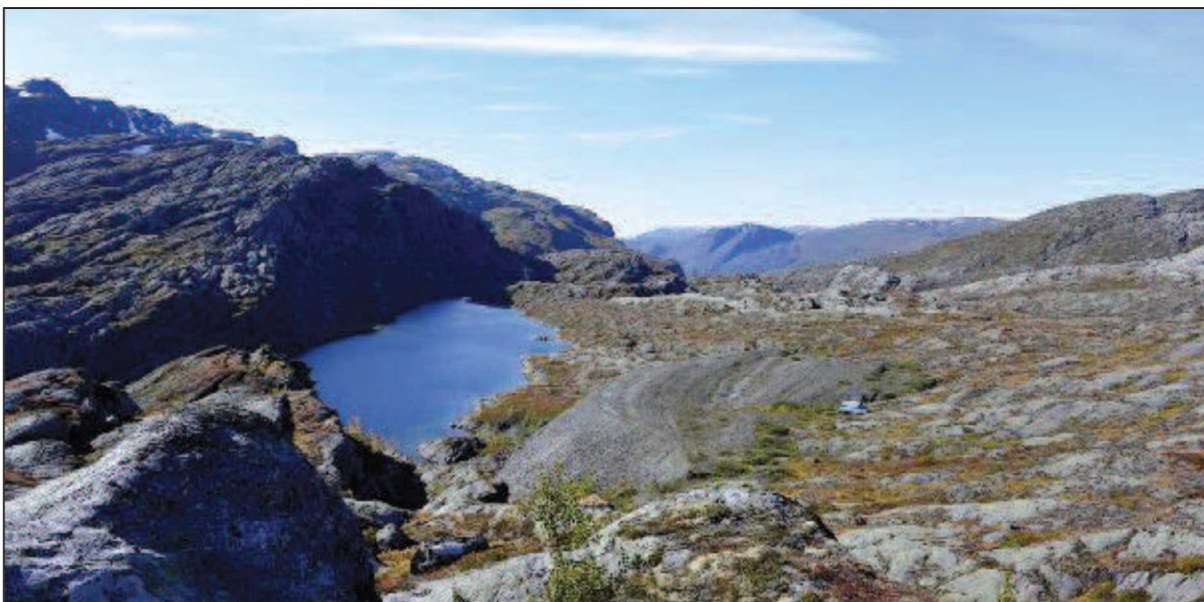
Figur 6-7. Deponiet ved Skålavatnet blir fremtredende med sin kunstige form og ensarta, store flate topp. En mer variert overflate ville dempet virkningen av deponiet som et fremmedelement i landskapet.

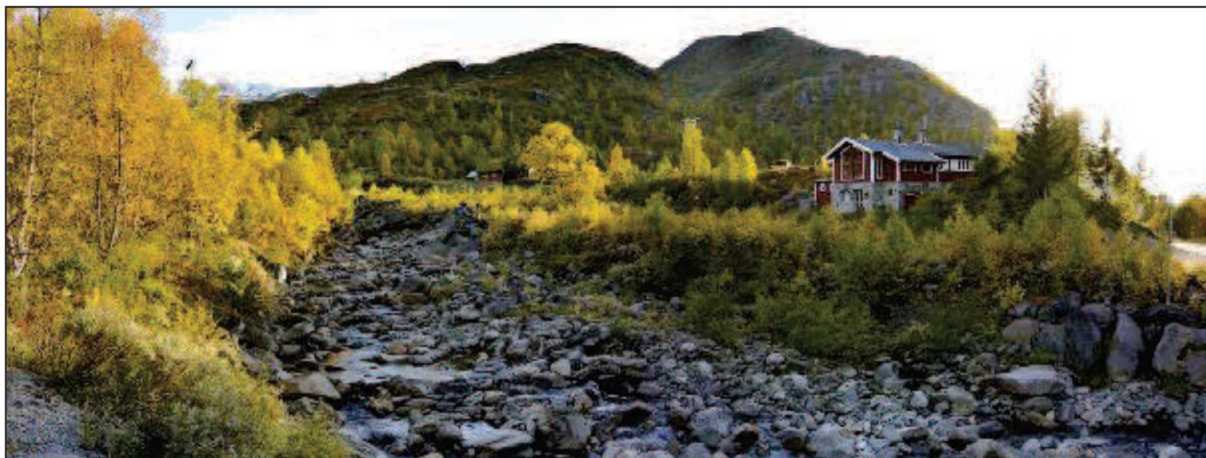
Figur 6-8. Ringselvi ovenfor samløpet med Helgedalselvi.

Ved å minske bredden på de tørrlagte elveløpene kan man få konsentrert restvannføringen, slik at denne blir mer fremtredende. Samtidig vil en omforming av ytterkantene, slik at disse visuelt inngår som del av sidearealene, redusere de tørrlagte elveløpenes innvirkning på landskapsbildet.

Hydrologiske betraktninger må i tilfelle utføres i forkant og endringene må gjøres på en slik måte at man får en god og erosjonssikker avledning i flomperioder.
