Fornyhet reguleringskonsesjon, Fortun/Grandfaste

Landskap, friluftsliv/reiseliv og naturmangfold

DATO: 11. NOVEMBER 2016

DOKUMENTKODE: 127214-RIM-RAP-0001

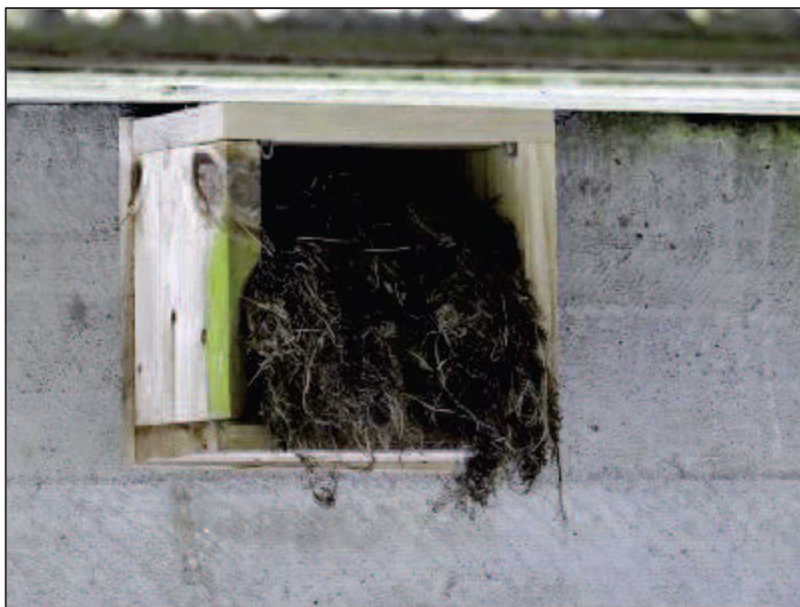
Figur 6-9. Eksempel på fossekallkasse under en bro.
