Høring av Forvaltningsplan Rallarveien Bergensbanen

FORVALTNINGSPLAN FOR RALLARVEGEN LANGS BERGENSBANEN

Strekninga Finse – Vatnahalsen/Myrdal – Kårdal

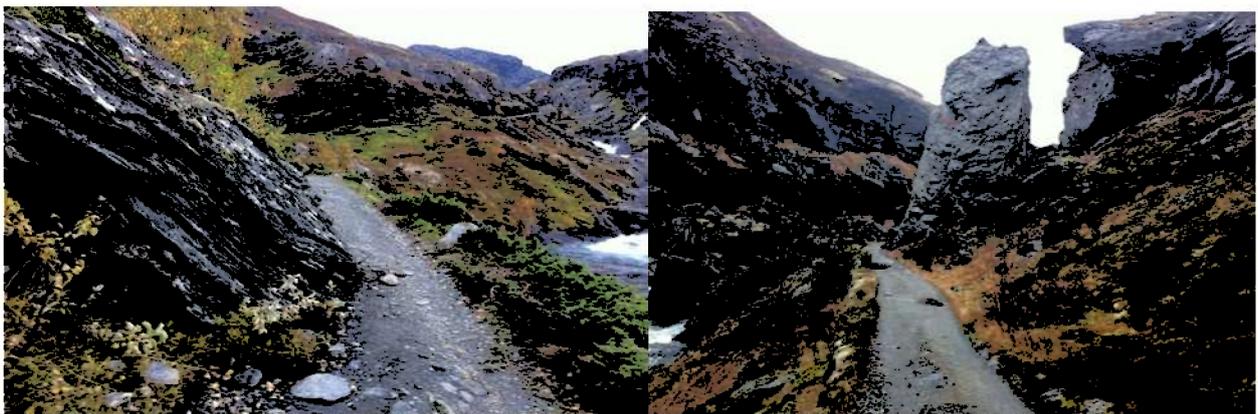
Tv: Klevagjelet. Tv. blokk på sig ned og inn i vegen. Th.: store blokker pressar på.

Ytterlegare sikring mot elvejuvet har vore diskutert, men konklusjonen til no har vore at syklistane må ta seg fram med aktsemd, under eige ansvar.

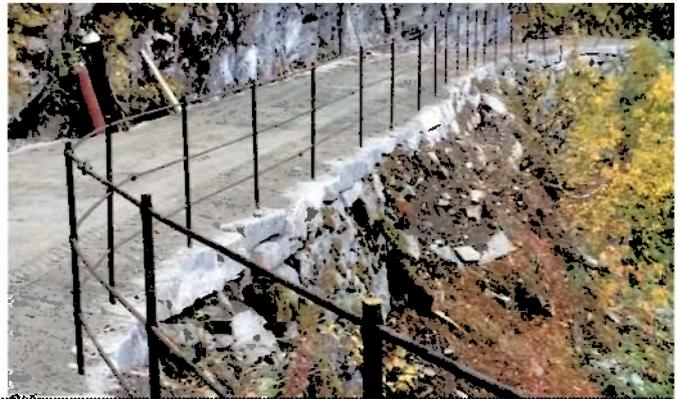
Tv: Nygrusa veg opp mot Leite brakke og Myrdal stasjon. Th: Svingane - mur med sikring.

Vegen er bratt, både i svingane og opp mot Myrdal stasjon. Dette gjer vegen ekstra utsett for utvasking. Det vert kvart år gitt ein del løyve til motorisert nyttetraffic på Rallarvegen. Slitasjen er spesielt merkbar på vegparti som her, der det er bratt og svingete. ATV-trafikken er spesielt ugunstig.

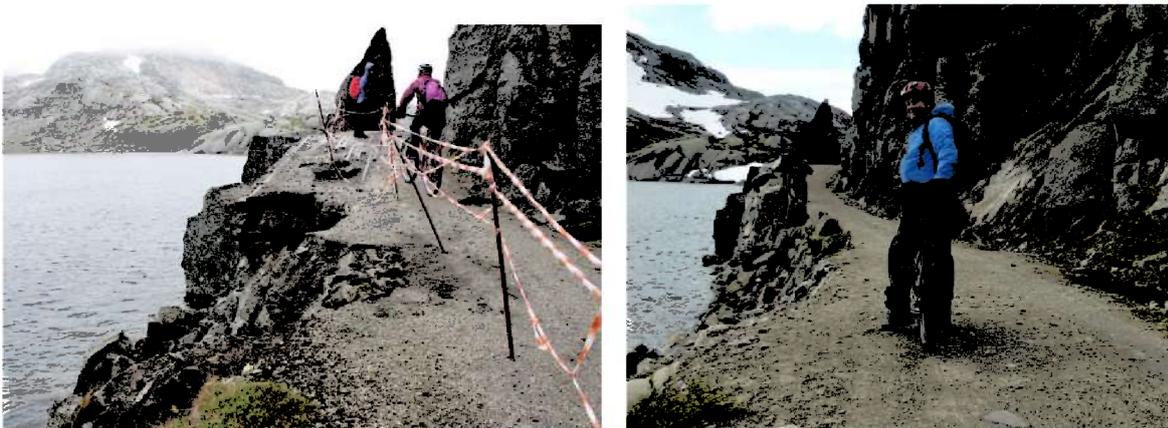
Tv: Mur ved Høgda som glei ut i vårløysinga 2013. Th: Reparert seinhaustes same år.

Nedste steinlegg/fundament for mur skal liggja stabilt. Ved skrått avgåande fjell skal fotbolter nyttast for å sikra stabilt fundament. (Denne metoden vart brukt under bygging av Ofotbanen og Rallarveien der. Metoden med lås av steinblokker til berg skal først vera kjent frå bygging av Telemarkskanalen 1855-61). Fundament på lausmassar skal skje på friksjonsmassar, med plant, stabilt underlag. Ofte er berre øvre del av mur rasa ut, og i slike tilfelle skal blokker fjernast ned til stabilt legg med korrekt geometri i forhold til helling og veggiv, før oppbygginga starter.

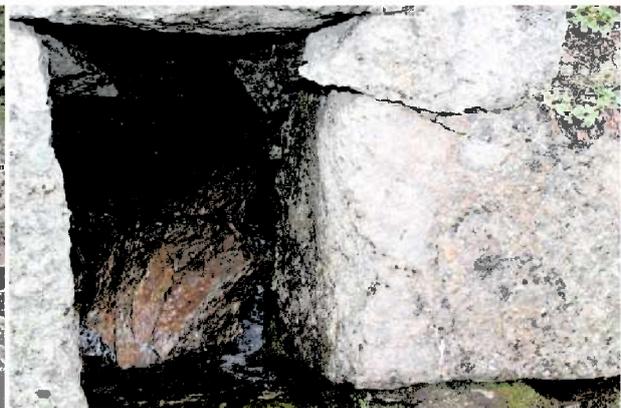
Tv: Restaurert stikkrenne

Th : Døme på kollaps.

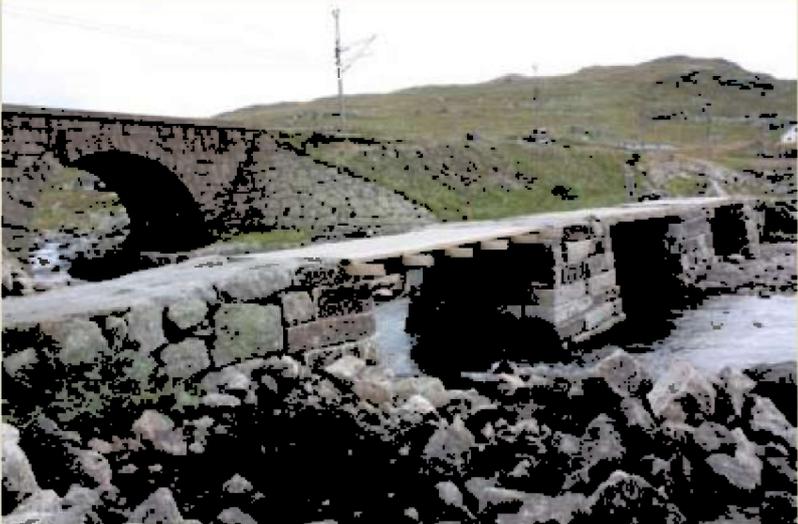
Element nr.2: Utrasa mur Finseåa og stikkrenne i plast

Element nr.	Km	Ref. nivå	Element	Skildring	Tilstand	TG	Årsak/konsekvensar	Tilrådde tiltak
			Strekning 1: Finse st.- Fagernut					
		HK	Strekning 1: Generelt	Rallarvegen slyngjer seg gjennom småkupert fjellandskap med frodig fjellvegetasjon langs elvar, bekkar og småvatn.	Delvis lav fylling, delvis lave murar. Litt hjulspor, litt utvasking. Ein del stikkrenner av plastrøyr.	0-3	Snøsmelting og nedbør har forårsaka ein del skade. Køyretøy har pressa vegen ut og ført til utrasing av murar og at stikkrenner har kollapsa.	Nivå 1: Årleg ettersyn og vedlikehald. Nivå 2: Nivå 3: Tilbakeføre stikkrenner av plast til tradisjonell stikkrenne i stein.
			Finse - Norenut					
1		HK	Bru over Finseåa, 3 løp	Landkar i stein, tredekke på stål.	I god stand.	0	Bygd opp på nytt i 2011 etter flaumskadar.	Årleg ettersyn.
2		HK	Murar strekning Finseåa – Norenut	Delvis oppmura veg langs Finsevatn.	Murane har sige ut. Stikkrenne i plast.	2	Utrasing grunna utvasking.	Murane må byggjast opp. Stikkrenne i plast må skiftast ut, og byggjast opp slik det vart gjort opphavleg.

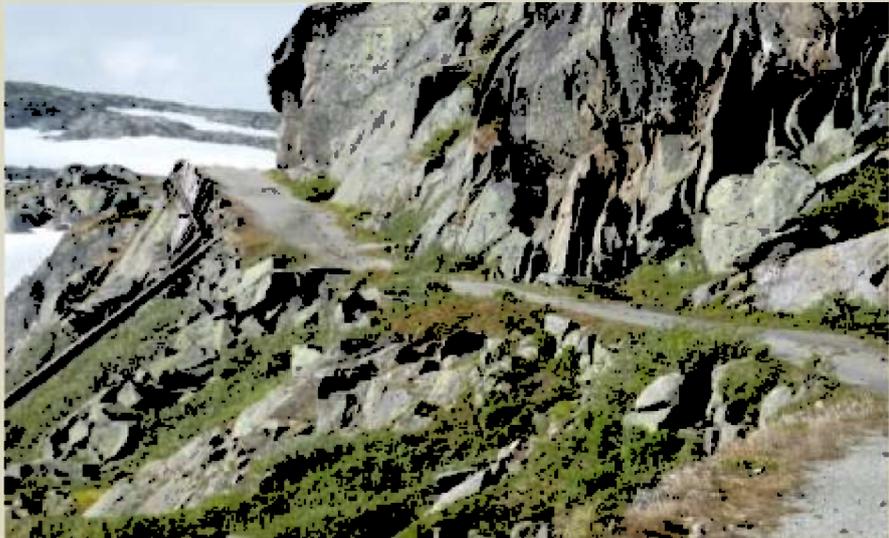
<p>Element nr.10: Kvinå - Grjotrust</p>

9		HK	Mur Kvinå	Høg mur reparert rundt 1980. Sviller og skjener som støtte.	I god stand.	0		Ikkje naudsynt med tiltak.
10		HK	Kvinå-Grjotrust	Generelt: Fleire murparti, elles i terreng.	Lange parti med god veg. Skade på murar, partivis dårleg dekke.	3	Overbelastning av biltrafikk, utvasking.	Rep. av murar, grusing, stabbesteinar tilbake. Rep. av grøfter og stikkrenner.
11		HK	Grjotrustbakken	Nedoverbakke.	Utvaska dekke, og usikra vegbane. Utraste stabbesteinar.	3	Dårleg drenering vaskar vekk dekke. Fleire ulykker.	Reetablere mur og grøft. Grusing.
			Grjotrust - Lågheller					
12		HK	Generelt	Murparti, elles i terreng.	Stort sett god veg, men nokre dårlege parti.	2	Utvasking i smelteperioden.	Rep. av murar, stabbesteinar, grusing.
13		HK	Parti med ny veg vest for Grjotrust.	Vegsløyfe bygd rundt 1980 av Statskraft.	Enkel, men grei standard.	2	Det er ei vegsløyfe parallelt med rallarvegen som vart etablert for å kunne komme til med	Ny vegsløyfe skal fjernast slik at det berre er opphavleg Rallarveg.

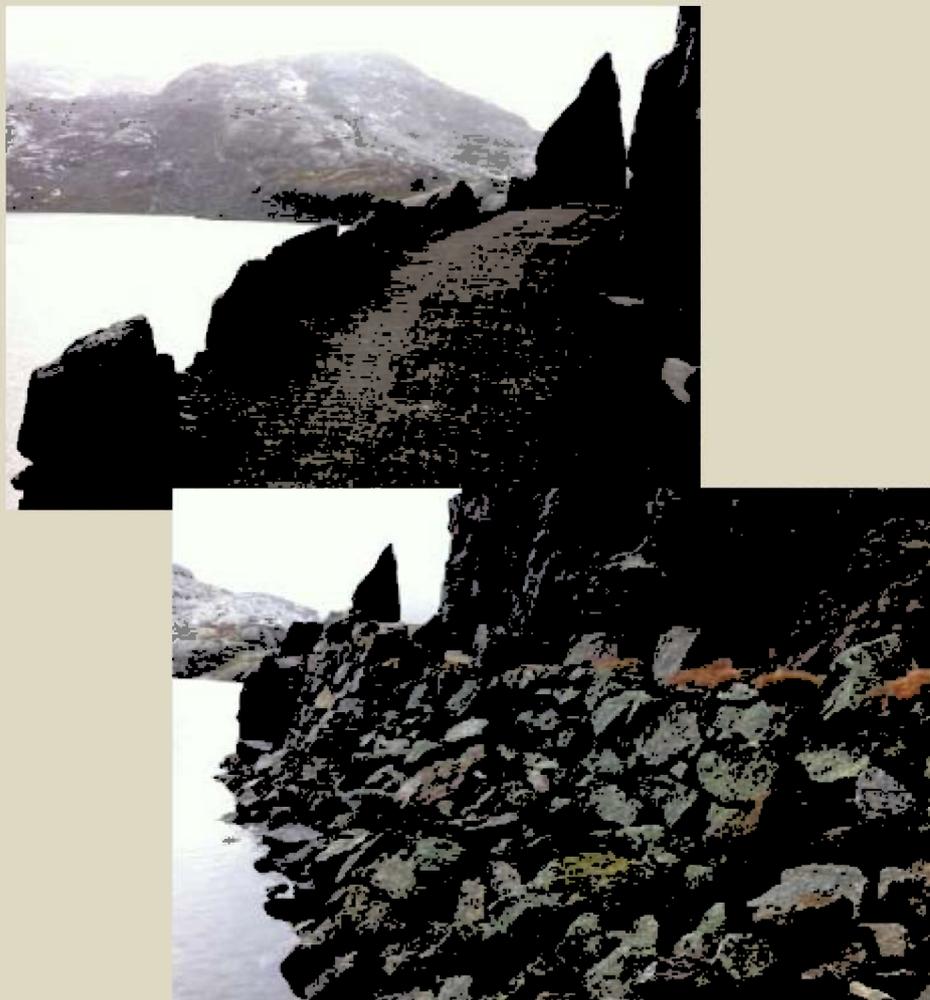
Element nr. 16: Mur
ved Høgda

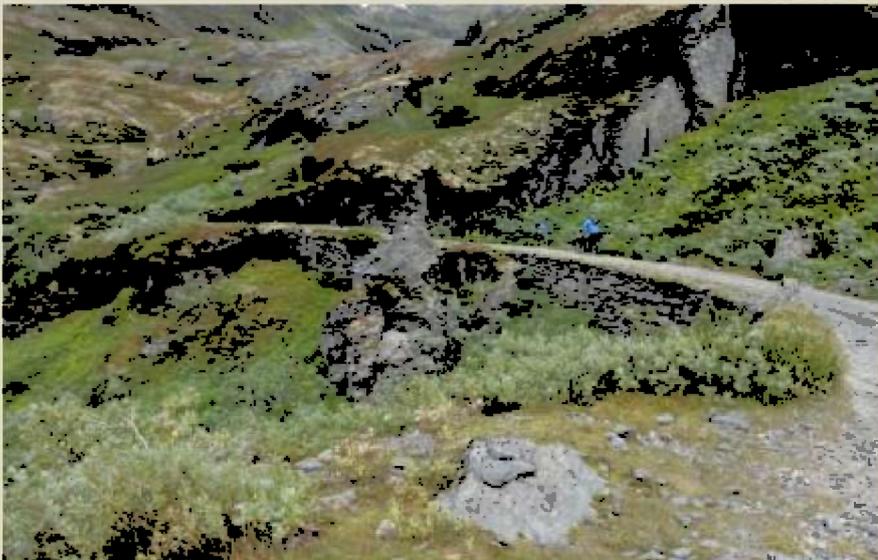
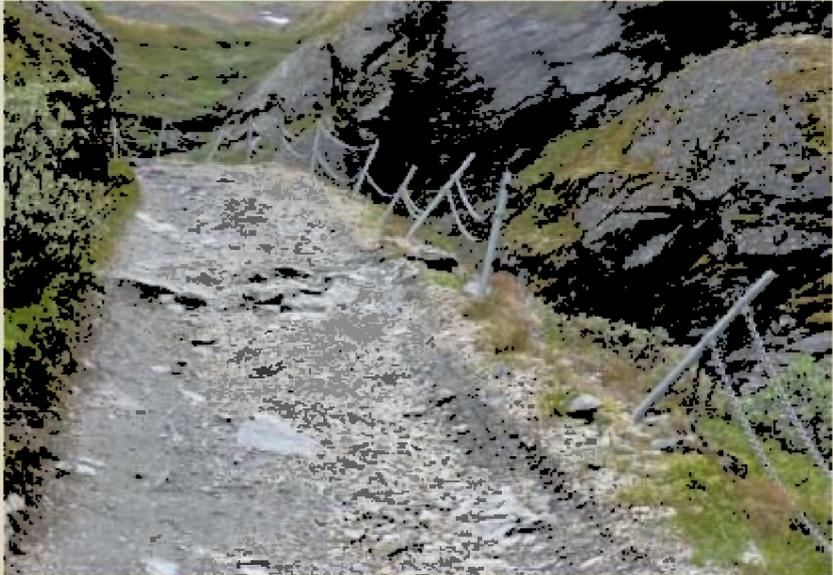
<p>Strekning 3</p>	<p>Klevagjelet – Myrdal/Kårdal</p>
<p>Element nr.23: Klevagjelet - Seltuft</p>

Klevagjelet - Seltuft					
23		HK	Generelt	Sidebratt terreng. Delvis i halvskjering med mur på nedsida. Steinsprang.	Dårlege murar, utvasking, mangelfull sikring mot elvejuvet. Tegn til utgliding av heile vegkroppen på eit parti, og at del av sideterrenget er på glid.	3	Forvitrande fyllitt i berggrunn og murar. Vegen ligg på skråfjell med manglande murfot. Attgrodd stikkrenner og manglande grøfter.	Det er naudsynt med omfattande arbeid. Reetablering av murar, grøfter og stikkrenner, grusing. Det må setjast opp rekkverk einskilde stader, og sideterrenget må sikrast.
			Seltuft - Reinungavatn					
24		HK	Generelt	Kryssar vik i Seltuftvatnet på tosidig mur. Vegen slyngjer seg frå Seltuft til Reinungavatn.	Mur er i ferd med å sige ut på innsida og utsida i vestre ende.	3	Øydelagt grunna flom, snø/is.	Mur og vegbanen må byggjast opp att.
			Reinungavatn-Vatnahalsen					
25		HK	Generelt	Veg i terreng, under tregrensa.	Stort sett god stand.	1	Store opprustingstiltak iverksette, rehabiliterte stikkrenner, grøfter og	Årleg vedlikehald – grusing og reinsk av dreosanlegg.
